## Problemimmobilienkataster (PIKS) der Altbaumobilisierungsstrategie Staßfurt

Büro für Siedlungserneuerung / WohnBund-Beratung Dessau

November 2025

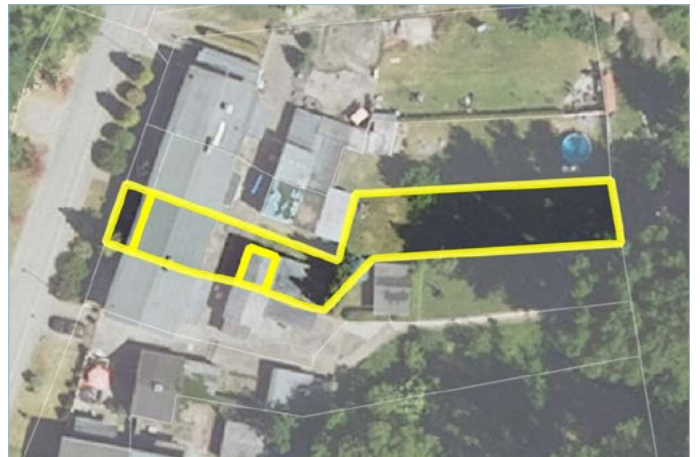
Zweigeschossige Reihenhauzeile mit vier Wohneinheiten und Garten, ohne offensichtliche Bauschäden, außer leichten Setzungsrissen.

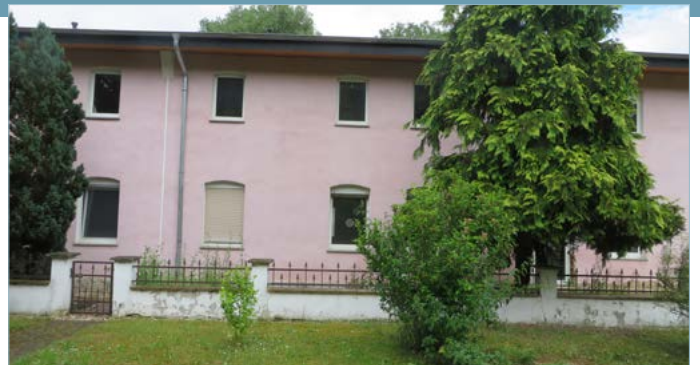
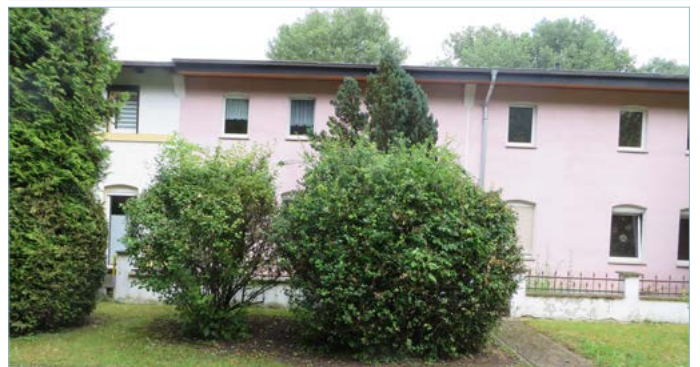
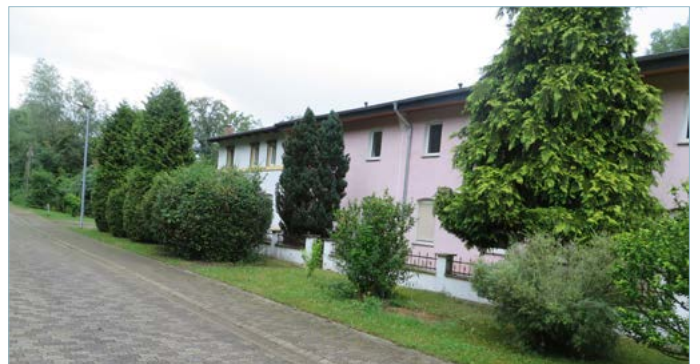
Komplettleerstand

Priorität: Gering

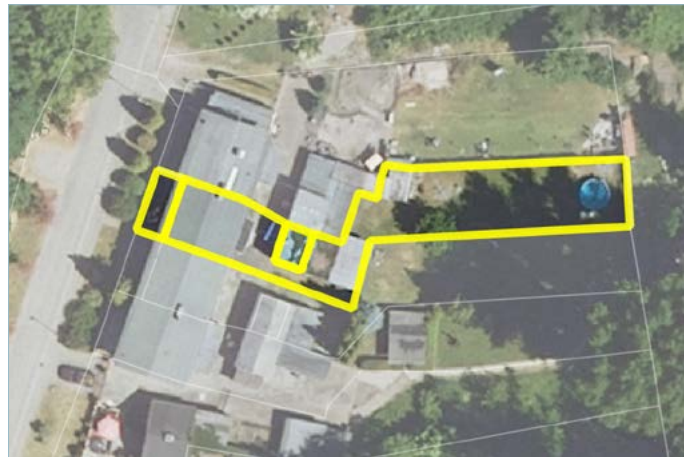
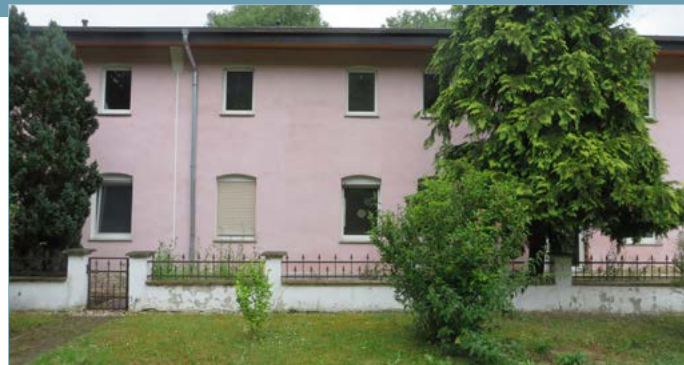
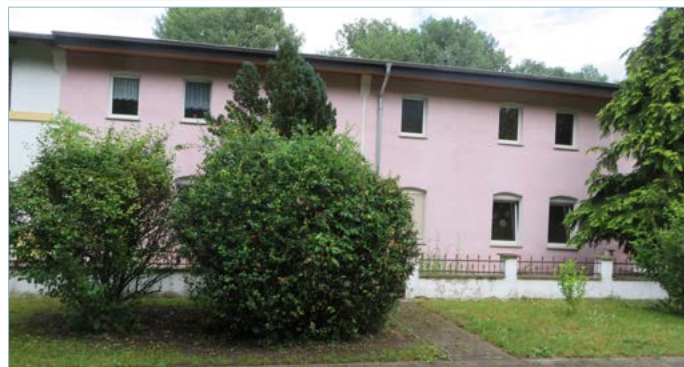
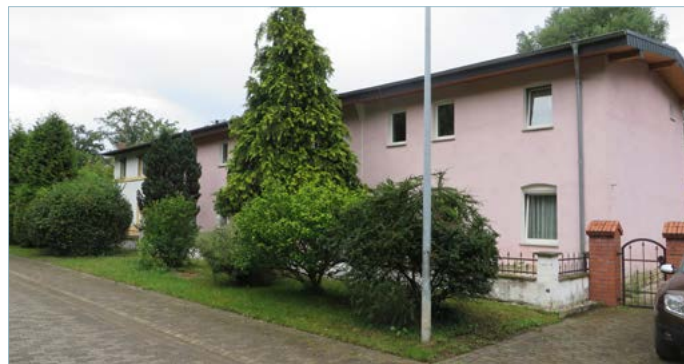
## Athensleben 3

Zweigeschossige Reihenhausezeile mit vier Wohneinheiten und Garten, ohne offensichtliche Bauschäden, außer leichten Setzungsrissen.

Komplettleerstand

Priorität: Gering

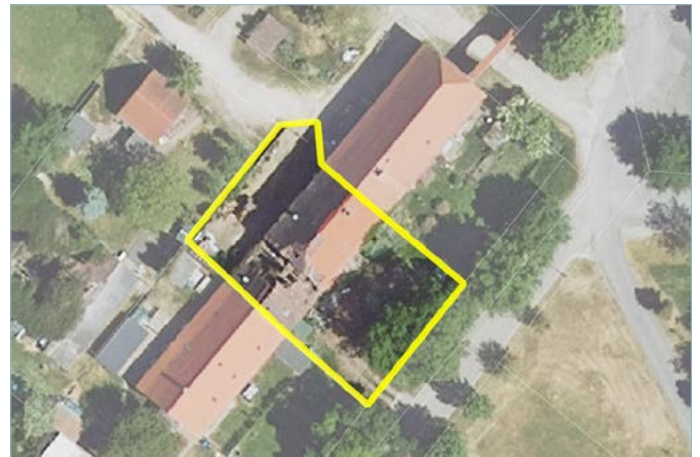
Ausgebauter Teil eines großen Gebäudeflügels des ehemaligen landwirtschaftlichen Guts mit Garten, baulichen Schäden an der Fassade und eingestürztem Dach.

Umliegende Wohngebäude saniert. Zusammenhängende bauliche Struktur des ehemaligen landwirtschaftlichen Guts unterschiedlich gut erhalten und umgenutzt. Direkt angrenzender Gebäudeteil hat starke Bauschäden.

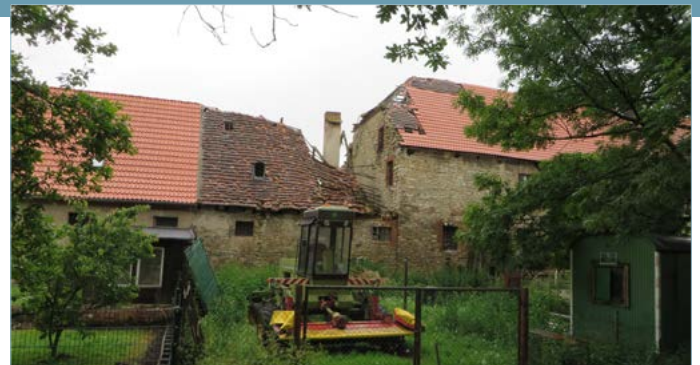
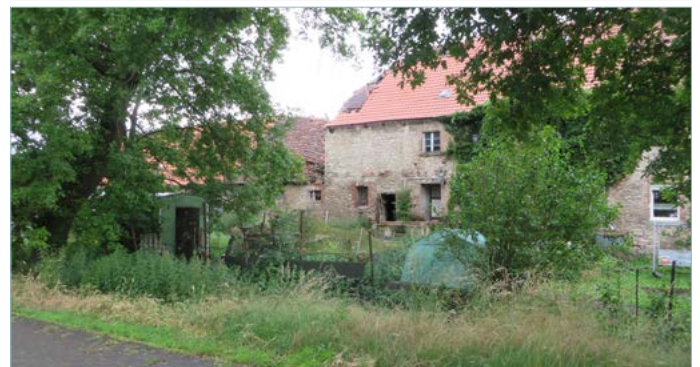
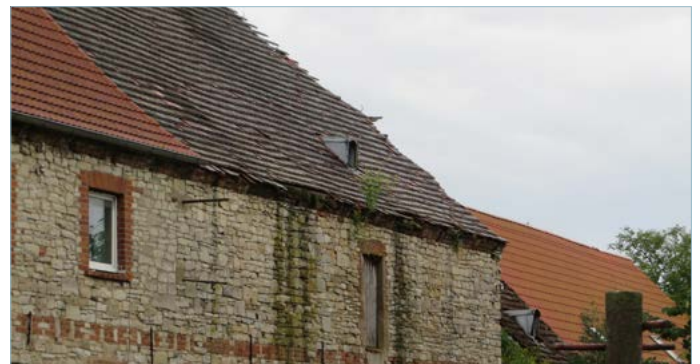
# Athensleben 14

Mindergenutzt

Priorität: Mittel

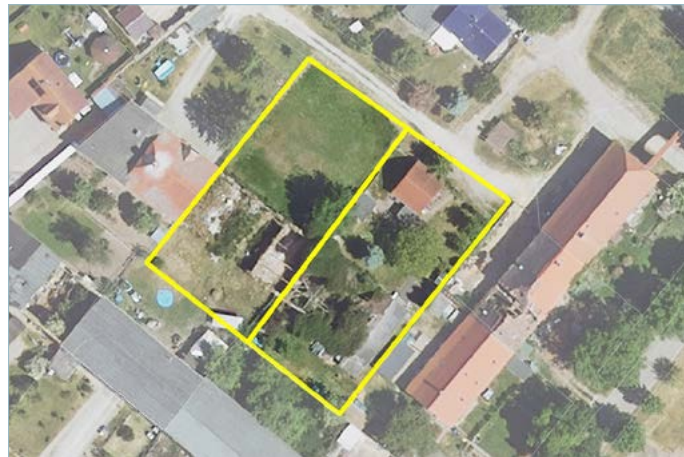
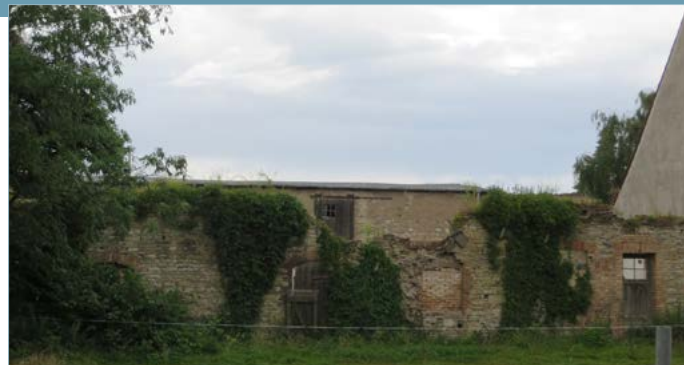
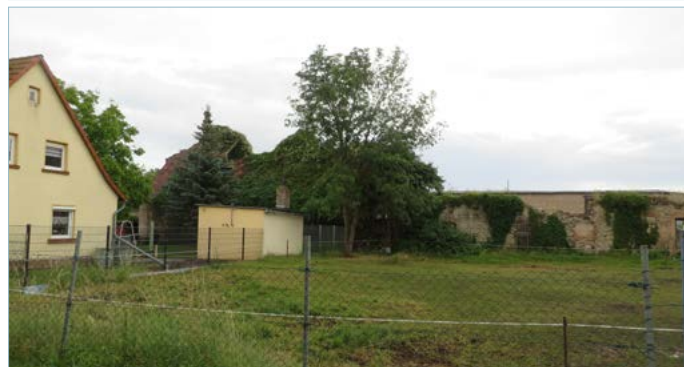
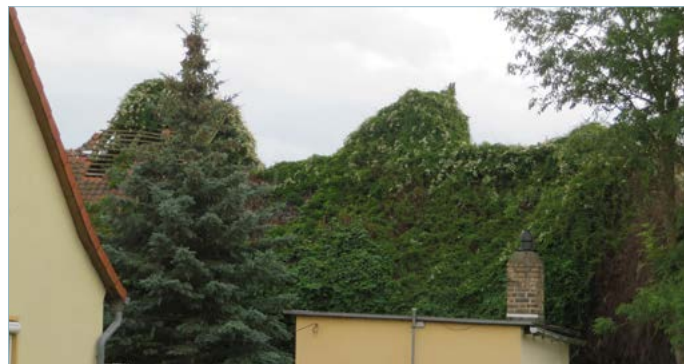
# Athensleben 17 -18

Ruinöses Gebäude mit eingestürztem Dach.  
Teil der baulichen Struktur der ehemaligen landwirtschaftlichen Gutsanlage.

Vollruine

Priorität: Gering

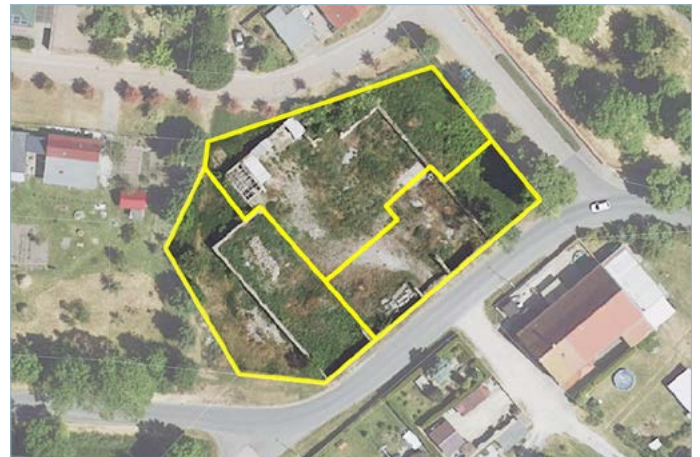
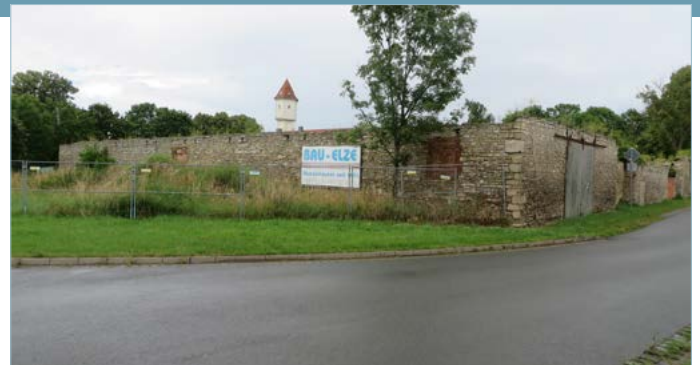
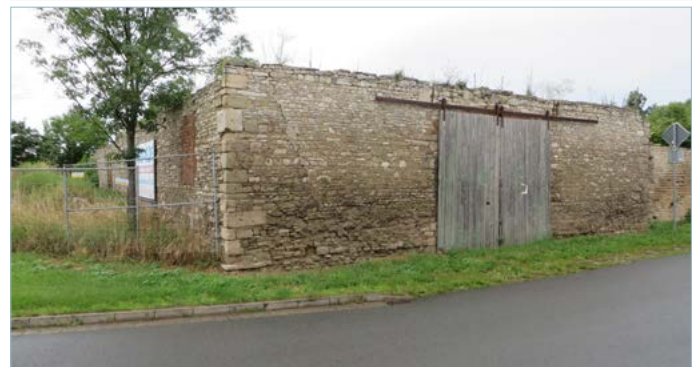
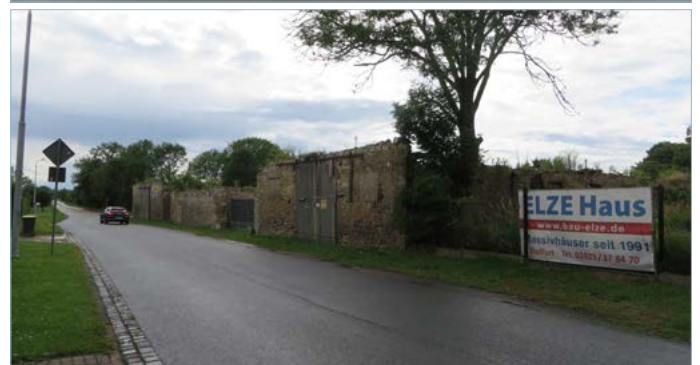
## Athensleben 27 -28

Ruinöser ehemaliger Schafsstall als Teil der ehemaligen landwirtschaftlichen Gutsanlage. Es sind lediglich die Grundmauern erhalten.

Vollruine

Priorität: Mittel

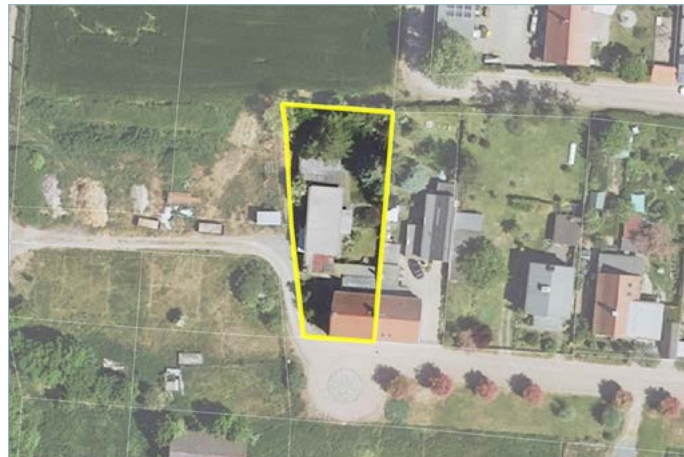
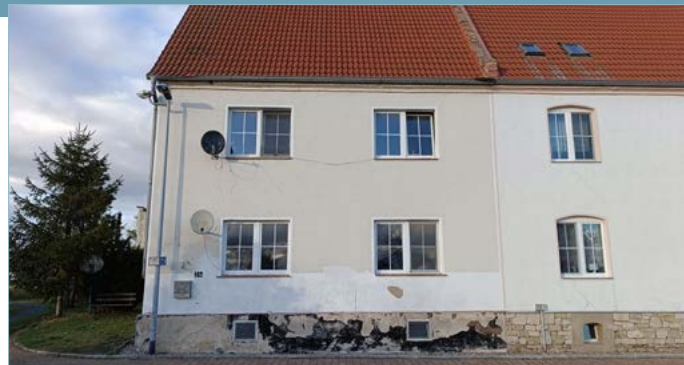
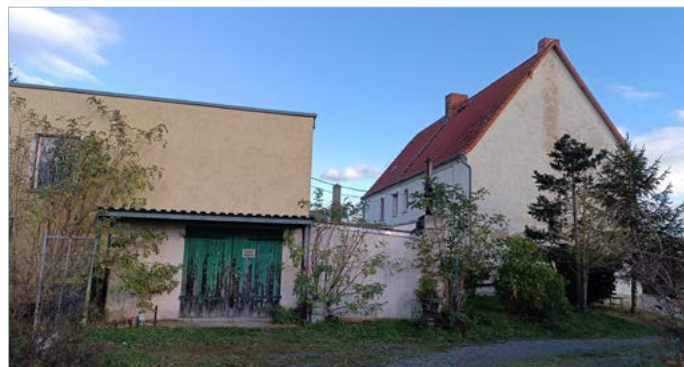
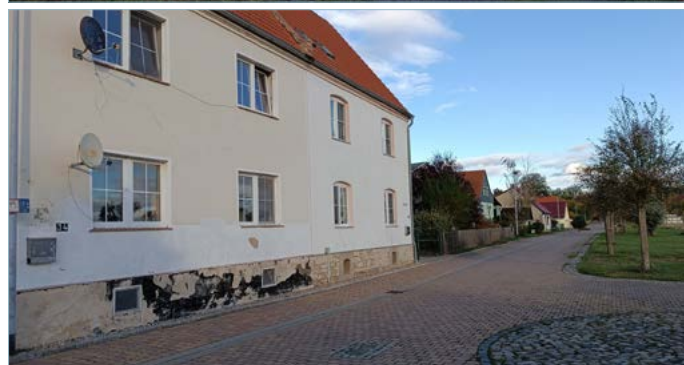
# Athensleben 34

Doppelhaushälfte eines freistehenden zweigeschossigen Zweifamilienhauses mit Garten und Nebengelass. Leichte Schäden am Sockelputz, ansonsten in baulich gutem Zustand.

Komplettleerstand

Priorität: Gering

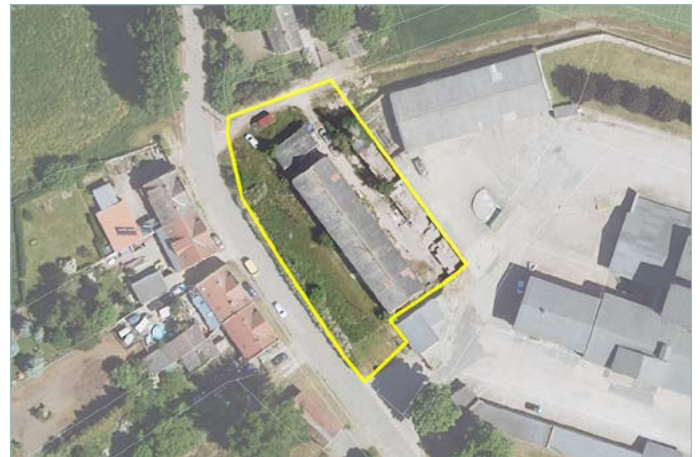
Freistehendes Mehrfamilienhaus mit separatem Schuppenanbau am Nordgiebel, langgezogener baufälliger Scheune östlich des Gebäudes und Garten. Unverputzter Kalksteinbau mit Schäden am Dach und allgemeinem Sanierungsbedarf.

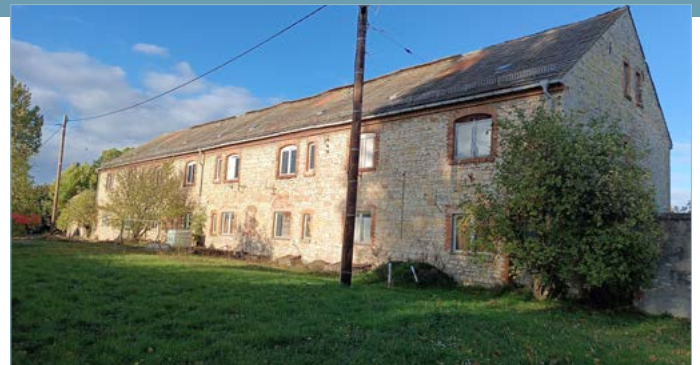
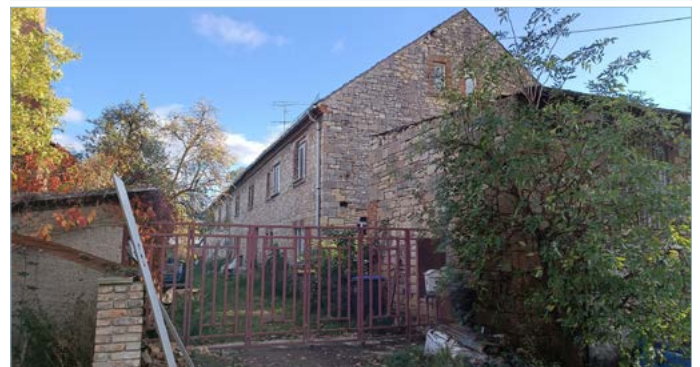
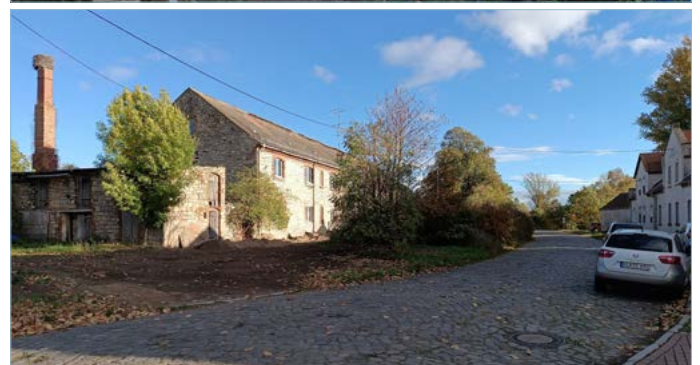
## Lust 6

Mindergenutzt

Priorität: Mittel

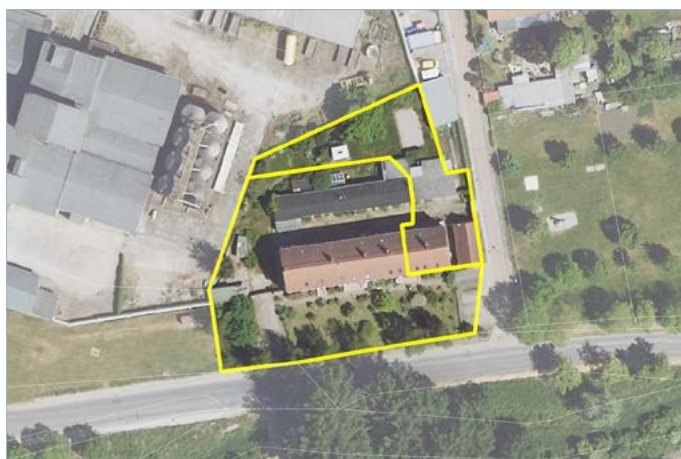
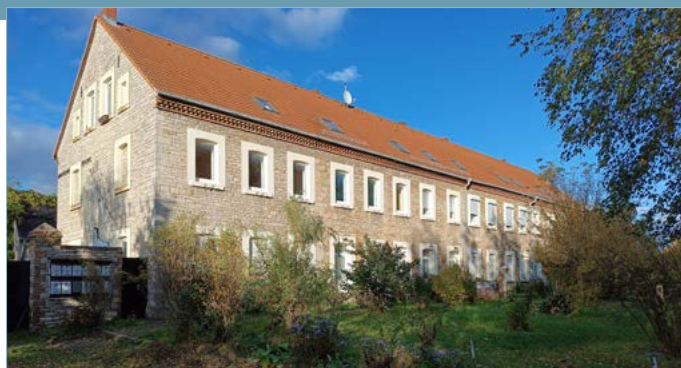
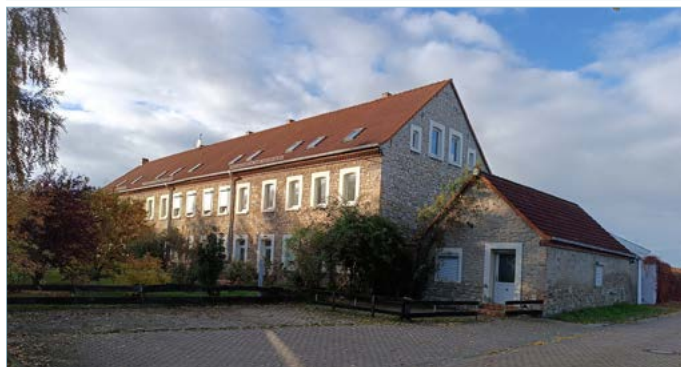
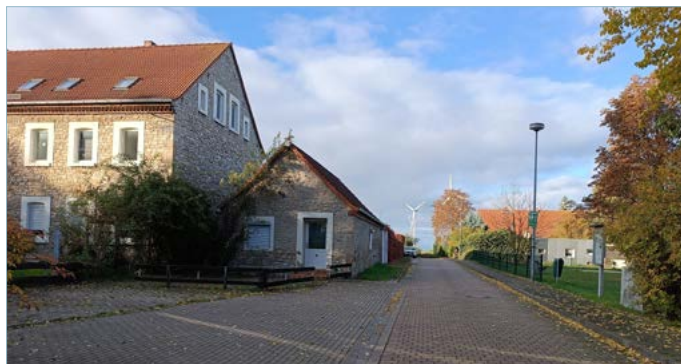
# Lust 12

Freistehendes Mehrfamilienhaus mit drei Eingängen und separatem eingeschossigen Anbau. Sanierter und gepflegter Zustand ohne offensichtliche bauliche Schäden. Mit Garten, Innenhof und großer Scheune.

Komplettleerstand

Priorität: Gering

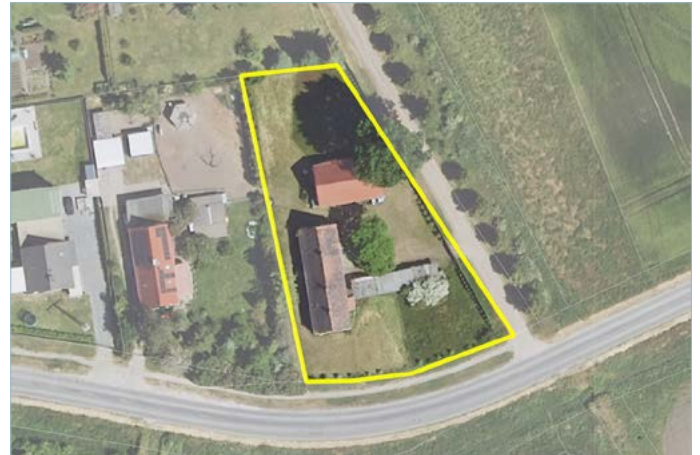
Gebäudeensemble mit großem Garten. Eingeschossiges Wohnhaus mit Satteldach und ehem. Stall im hinteren Gebäudeteil (Neubauernhof?). Schäden am Dach und Putzschäden. Scheune mit neuer Dacheindeckung. Rudimentäre Geländepflege vorhanden.

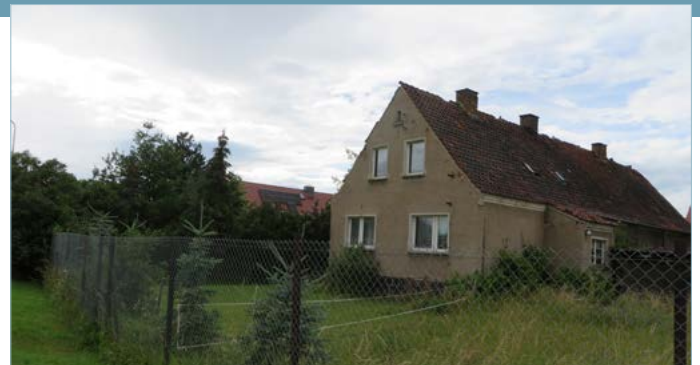
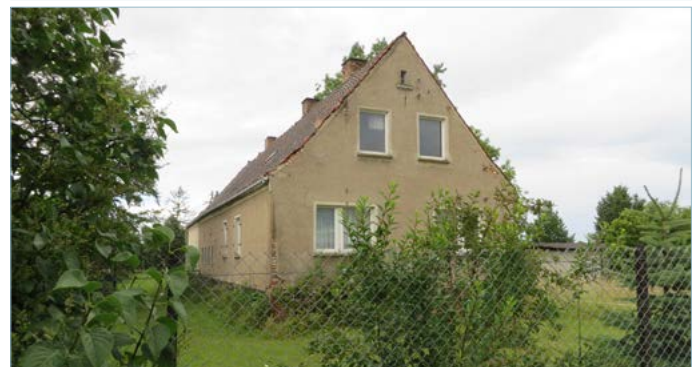
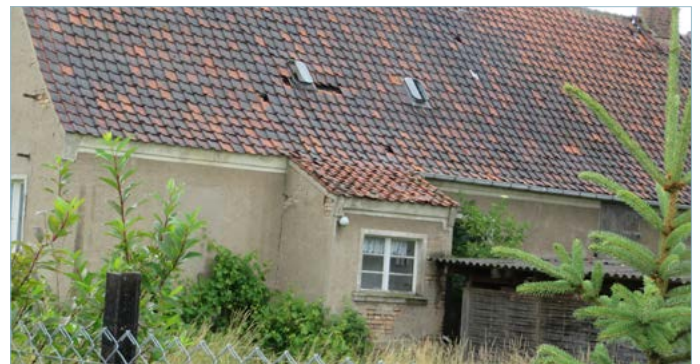
## Lust 16

Komplettleerstand

Priorität: Gering

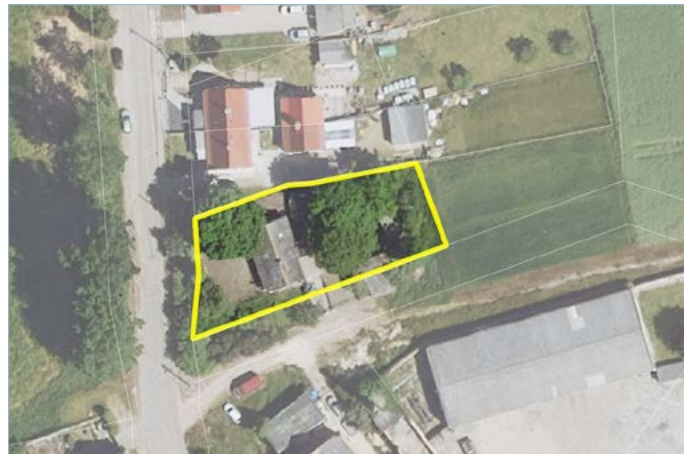
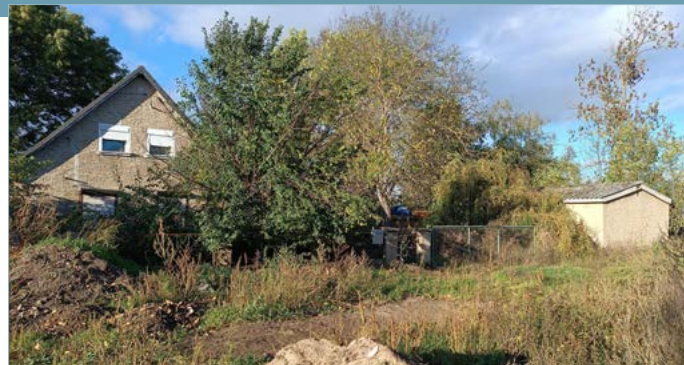
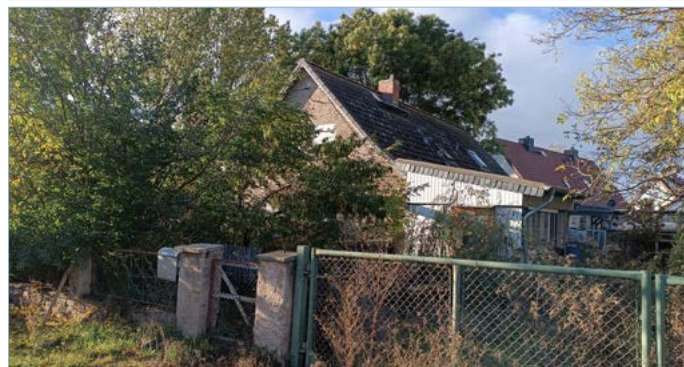
## Lust 22

Freistehendes eingeschossiges Einfamilienhaus mit Schuppen und Gartengrundstück. Verwahrlosung am Grundstück und Sanierungsbedarf am Gebäude ohne offensichtliche bauliche Schäden.

Komplettleerstand

Priorität: Gering

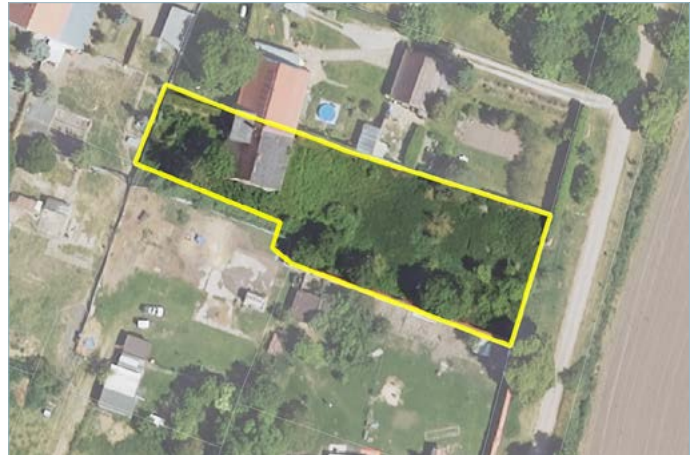
Doppelhaushälfte mit großem, verwilderten Grundstück (mutmaßlich Müllablagerungen auf dem Grundstück). Einfriedung baufällig bzw. zerstört. Große Schäden an Dach und Fassade.

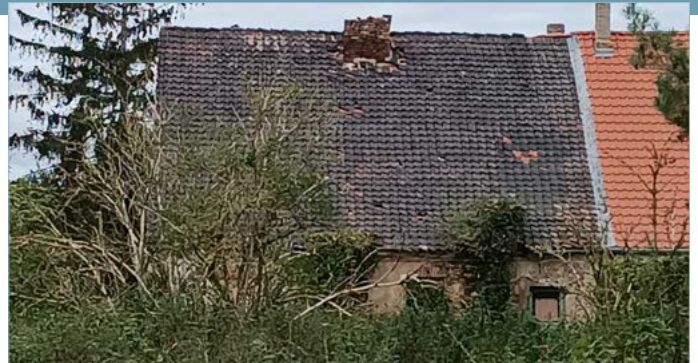
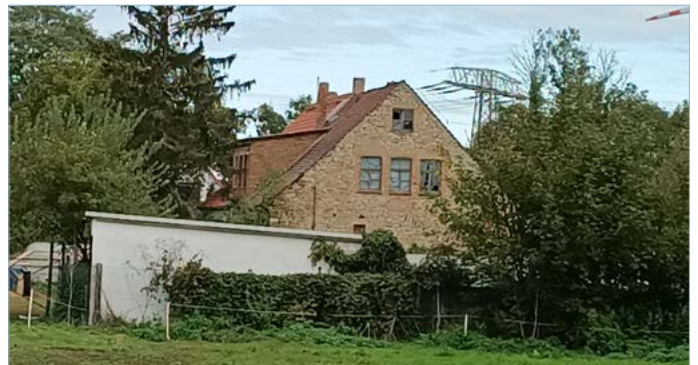
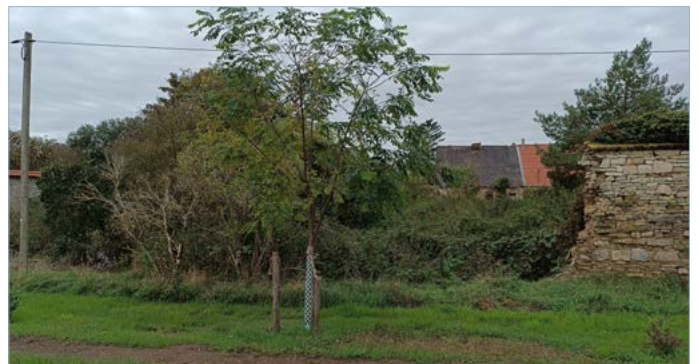
## Rothenförde 10

Problemimmobilie

Priorität: Mittel

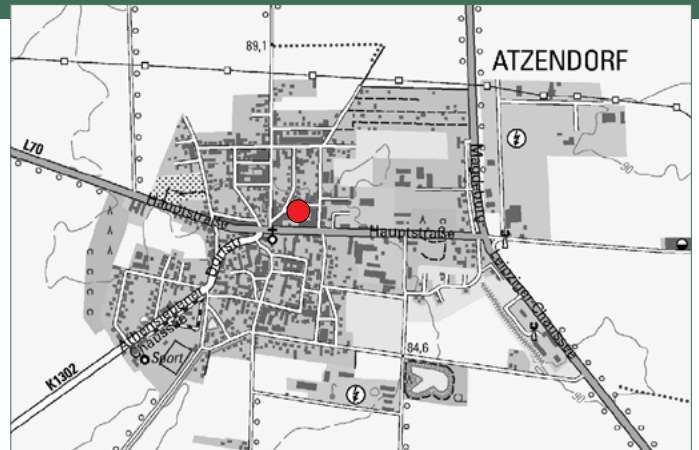
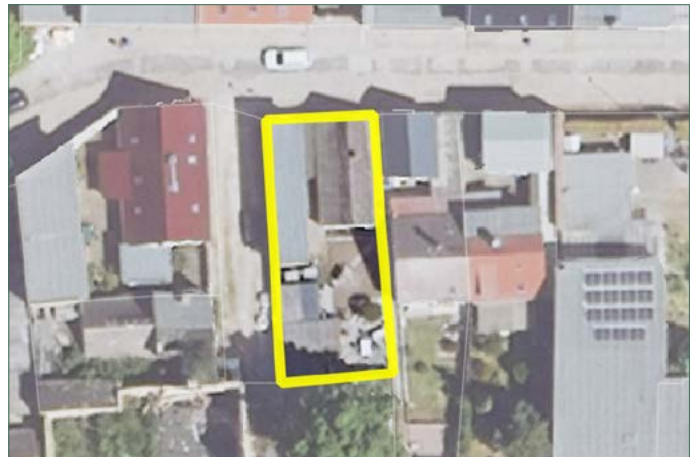
Kleines giebelständiges Wohnhaus mit parallelem Nebengebäude als Eckbebauung und Hof. Allgemeiner Sanierungsbedarf.

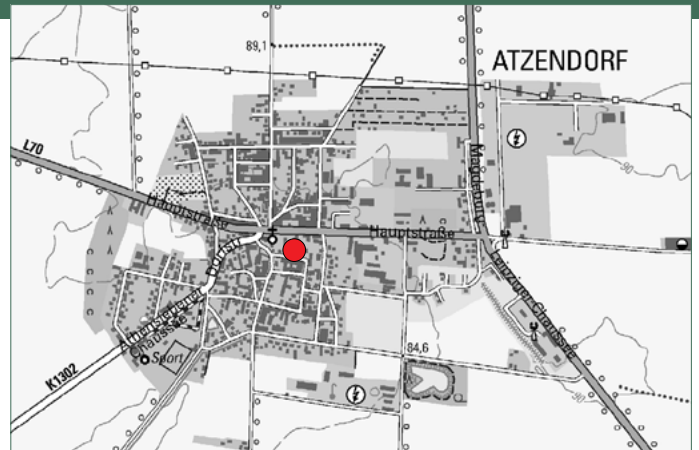
## An den alten Schulen 5

Großes zweigeschossiges, traufständiges Wohnhaus einer großen Hofanlage mit Schäden an Dach, Fassade und Sockel. Seitliches Nebengebäude (ehemaliges Kutscherhaus) ist saniert und wird als Wohnhaus genutzt, andere Nebengebäude sind baufällig. Großer, gepflegter Hof und Garten.

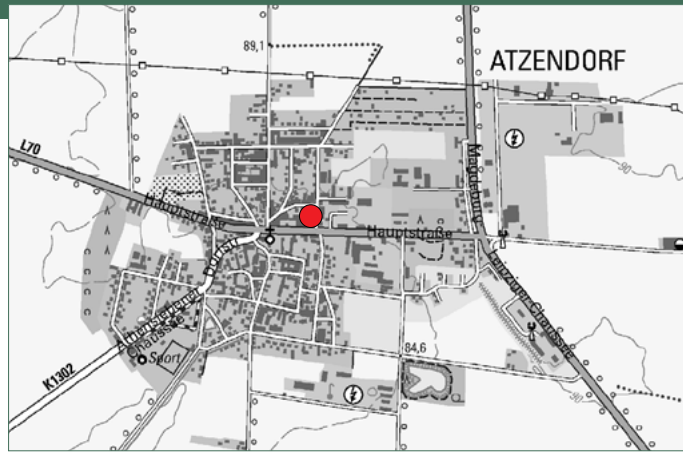
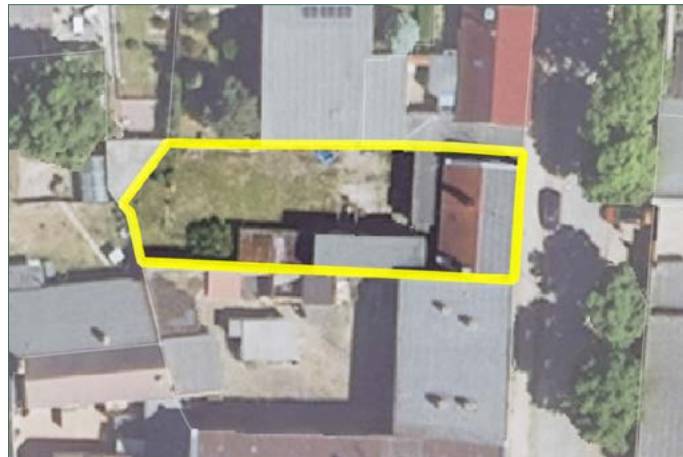
## An den Linden 3

Wohnhaus in straßenbegleitender Bebauung ohne sichtbare bauliche Schäden.

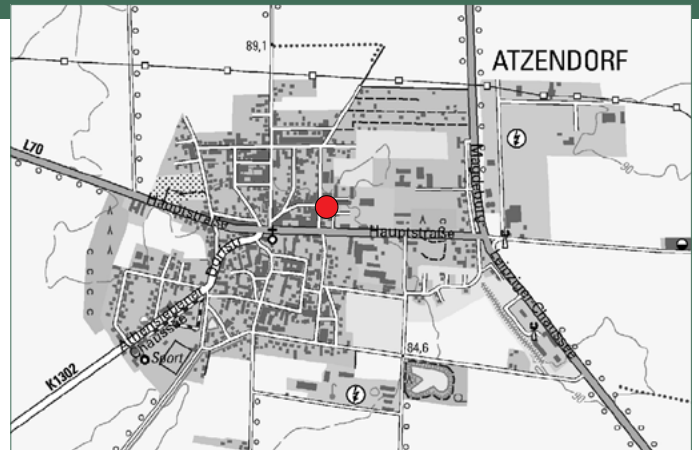
## An den Linden 4

Großes historisches Gebäude, ehemaliger Teil des landwirtschaftlichen Guts. Das Gebäude gehört vier Eigentümern, die jeweils einen Teil gewerblich bewirtschaften. Nördliches und südliches Randsegment sind gesichert und genutzt. Gebäudeteile dazwischen sind stark beschädigt (fehlendes Dach) und baufällig.

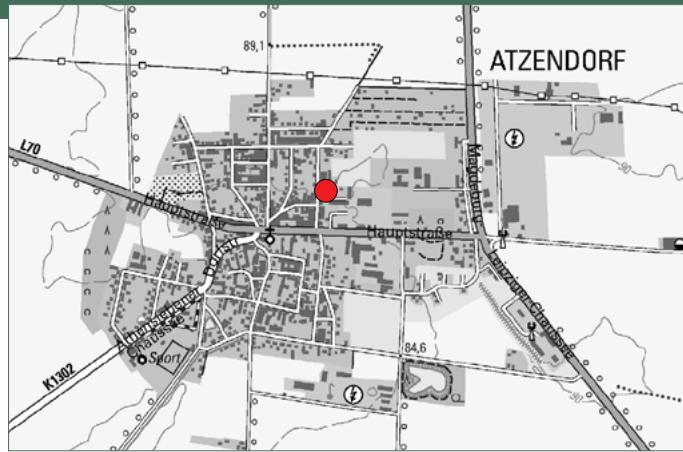
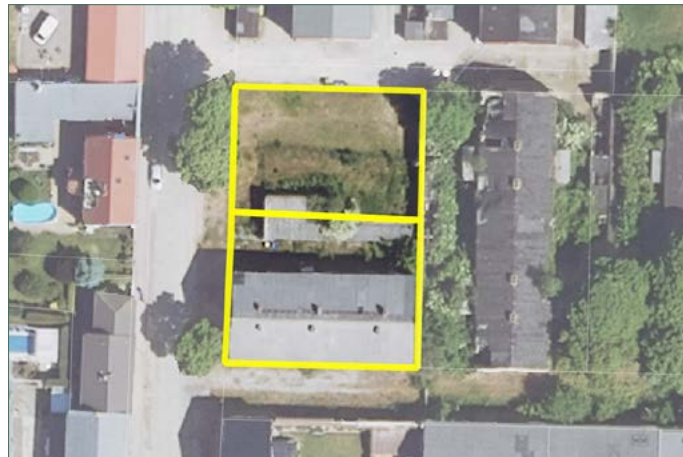
## An den Linden 10 und 12

Freistehendes, zweigeschossiges Mehrfamilienhaus aus den 1950er Jahren, sanierungsbedürftig.

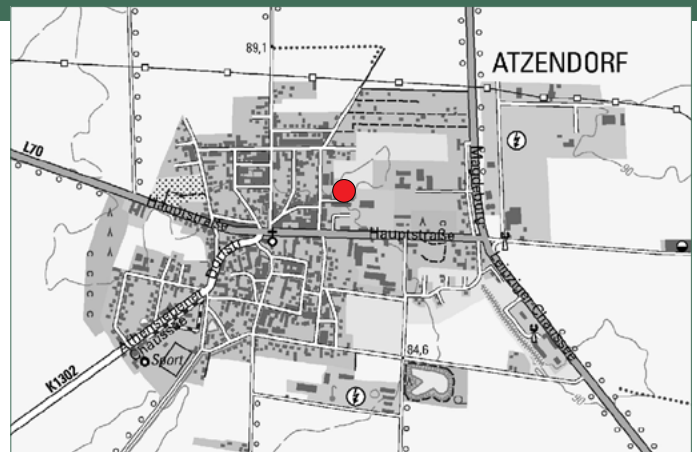
## An den Linden ohne Nr.

Ehemalige Schnitterkasernen: drei parallele Gebäudezeilen, zweigeschossig mit flachem Satteldach, unverputztes Kalksteinmauerwerk. Ruinöser Zustand mit starken Schäden an Dächern und Außenwänden.

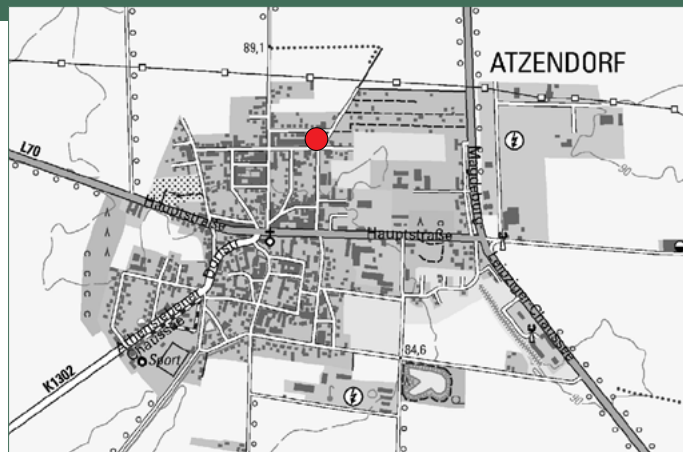
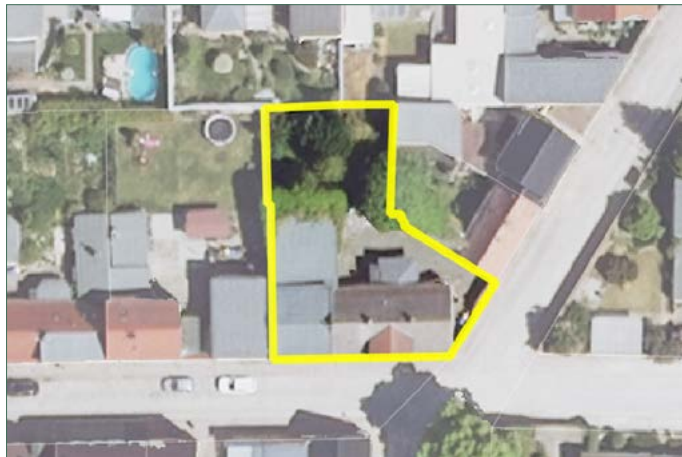
## An den Linden 20

Eingeschossiges Wohnhaus mit Zwerchhaus an Straßenecke. Sanierungsbedürftig, ggfls. hat die Sanierung bereits begonnen.

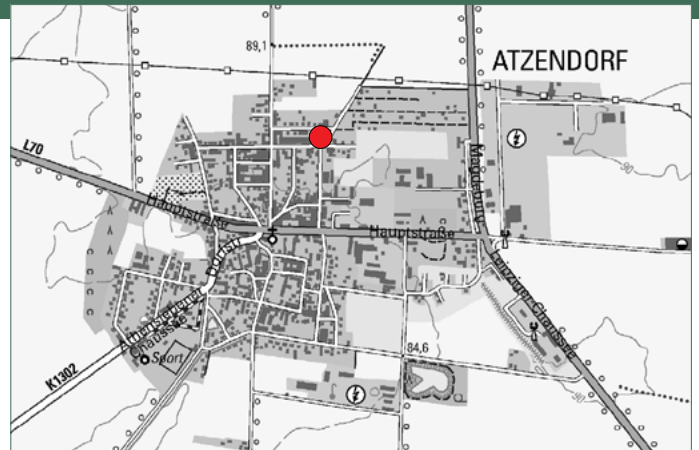
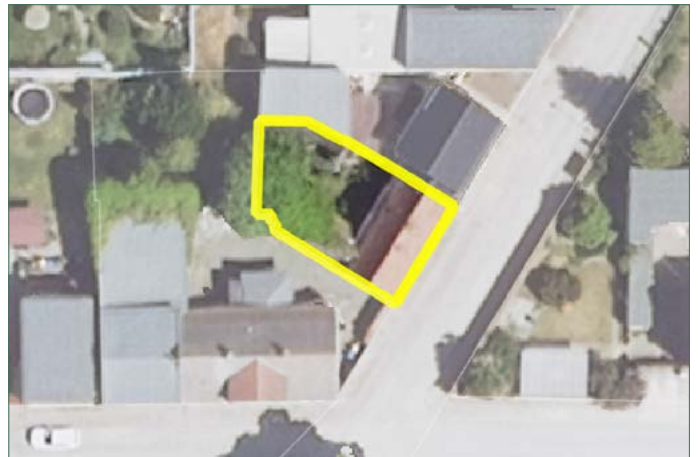
## An den Linden 21

Zweigeschossiges, kleines Wohnhaus mit kleinem Gartengrundstück ohne Hofzufahrt. Sanierungsbedürftig.

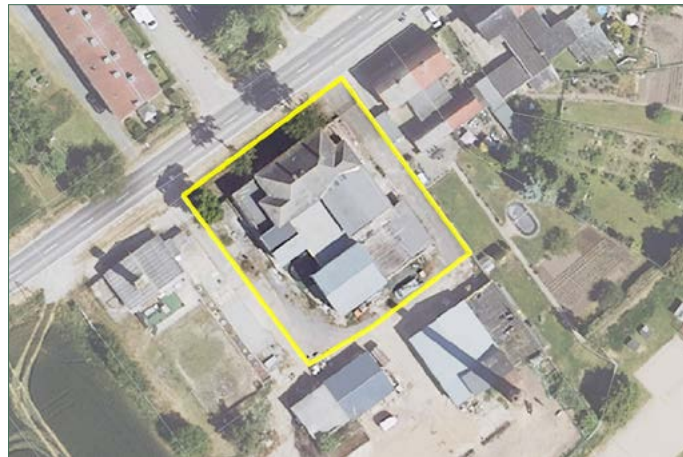
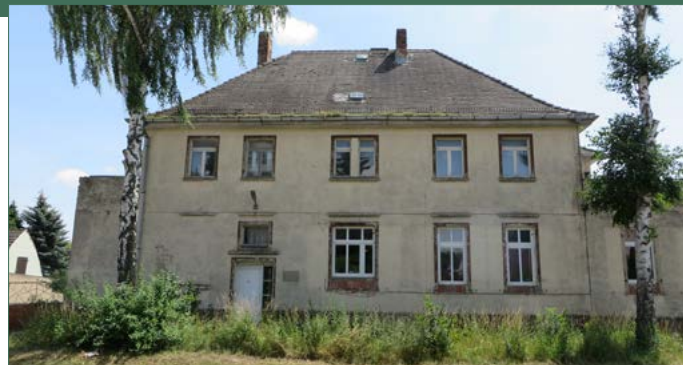
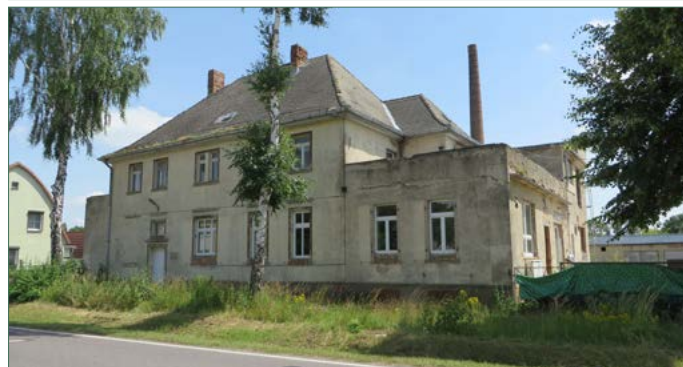
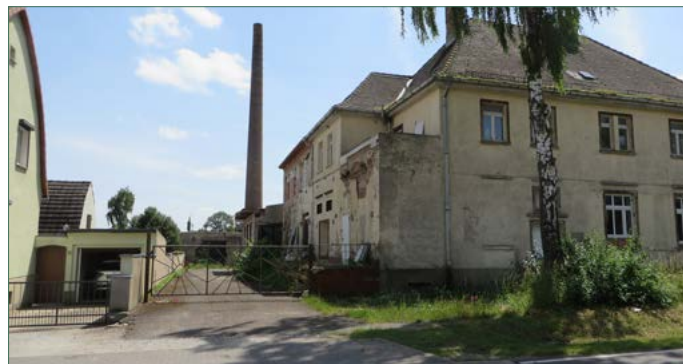
# Athensleber Chausee 13

Freistehendes Wohn- und Gewerbeobjekt, zweigeschossig mit Walmdach und mehreren Anbauten. Schäden an Dach und Fassade.

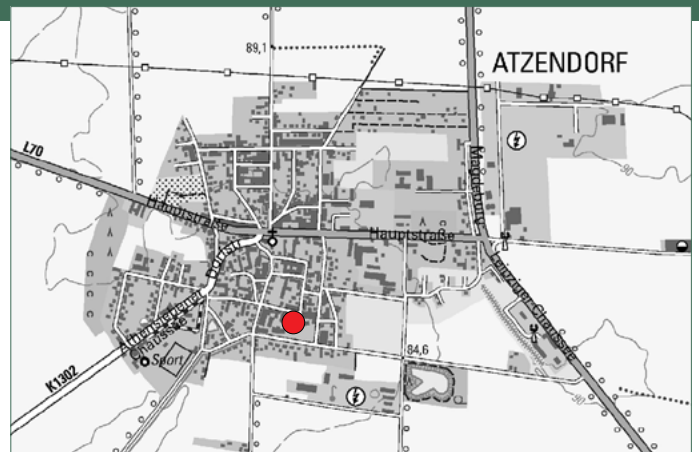
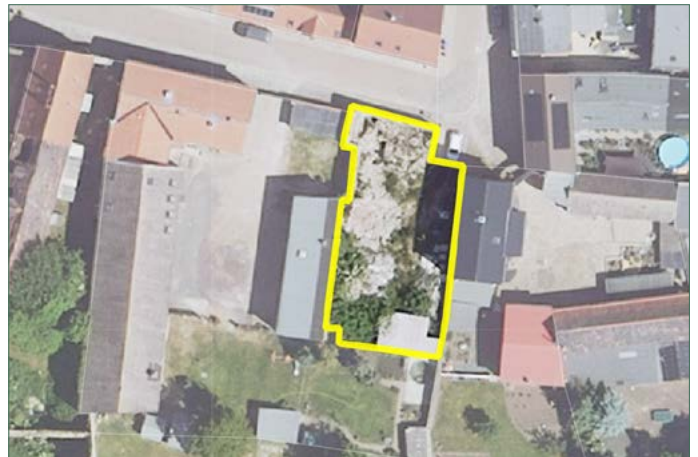
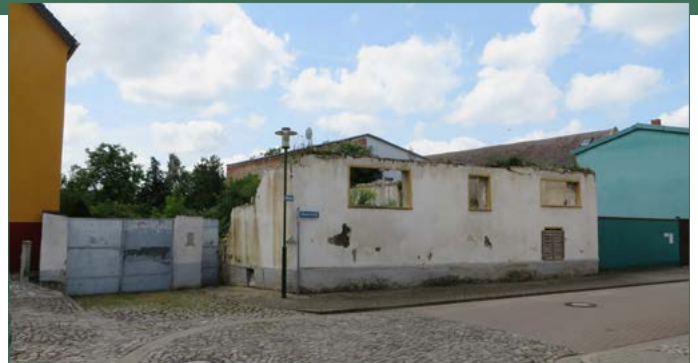
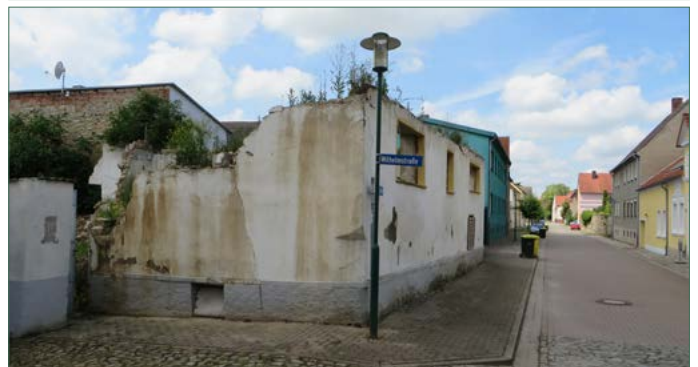
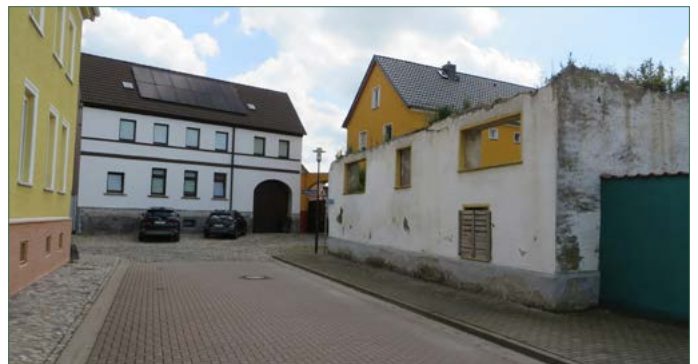
## Bauernstraße 3

Ehemaliges Wohnhaus in ruinösem Zustand.  
Nur noch Grundmauern und starker Bewuchs vorhanden.

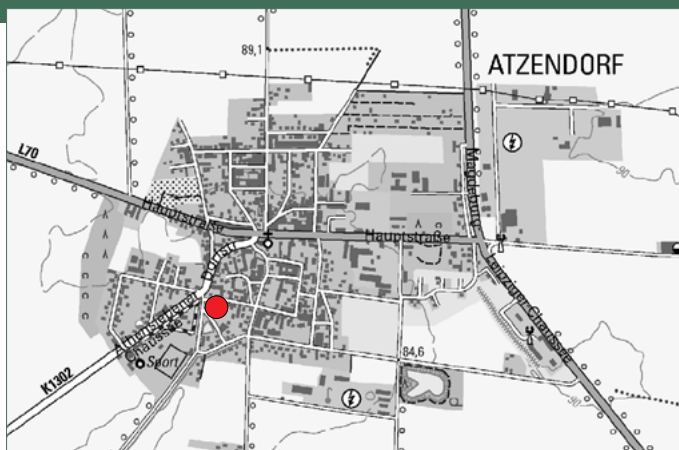
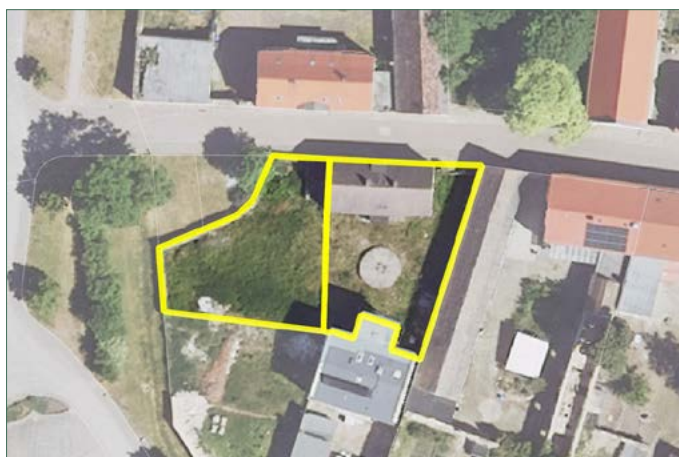
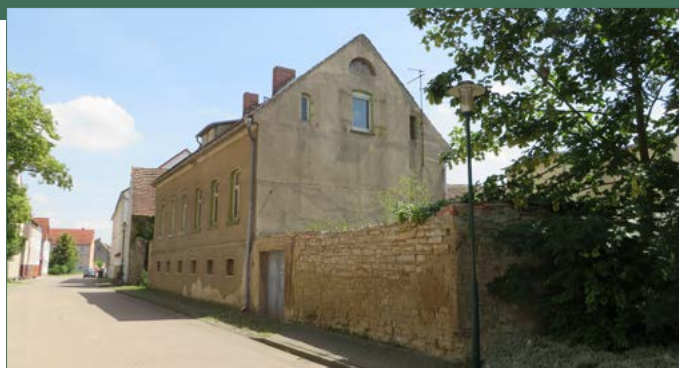
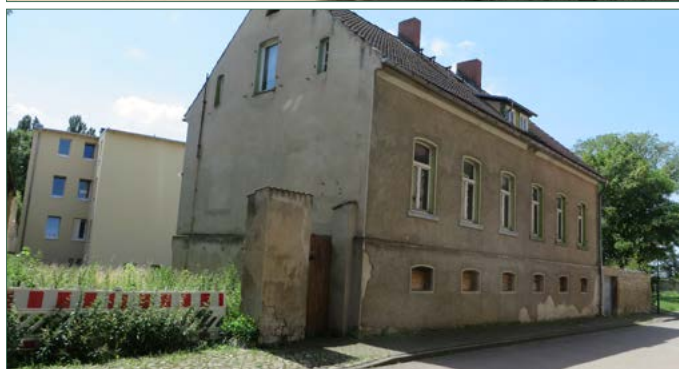
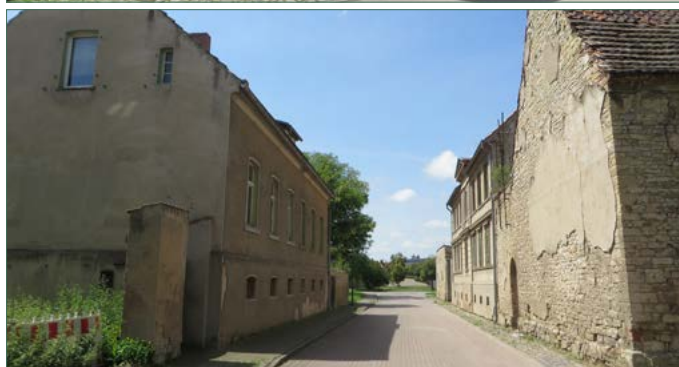
## Bauernstraße 25

Eingeschossiges Wohnhaus mit hohem Sockel, allgemein sanierungsbedürftig. Daneben Grundmauer (Sockel) von Nebengebäude als Ruine, großes Grundstück zugewachsen.

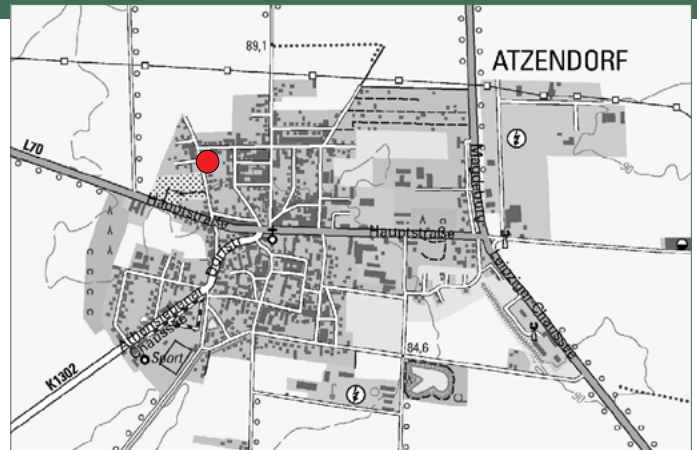
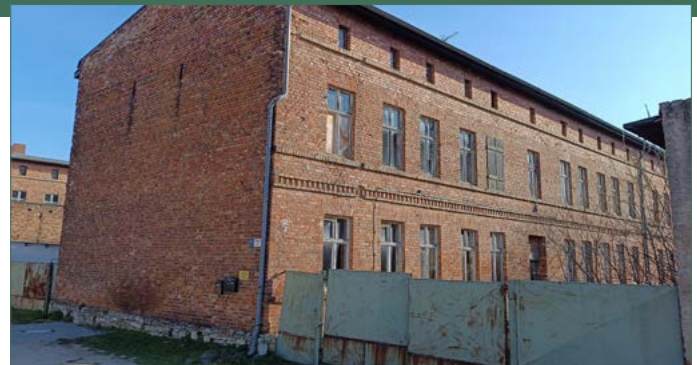
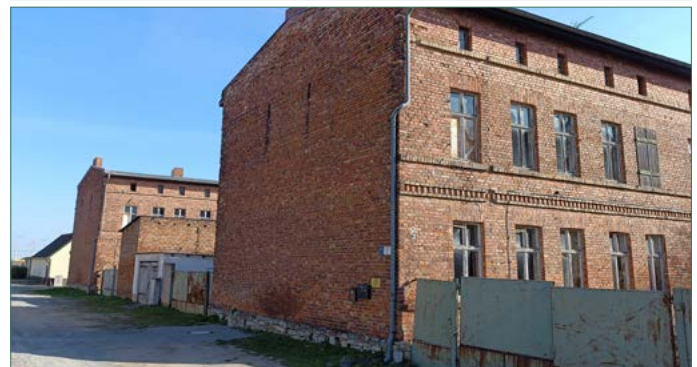
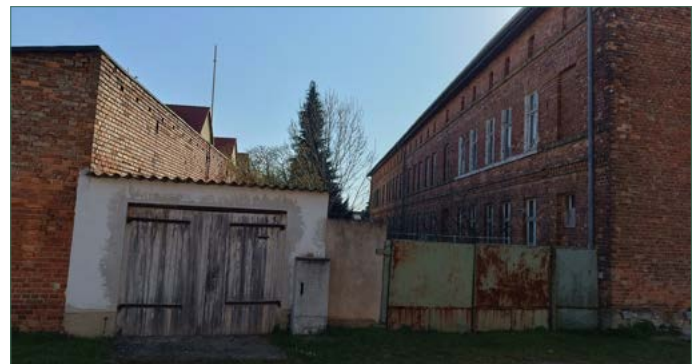
## Bornscher Weg 8 und 10

Gründerzeitliches Mehrfamilienhaus, mutmaßlich "Werkwohnungen" für landwirtschaftliche Arbeiter, mit Giebel zur Straße und Zugang vom Hof. Parallele Nebengebäudezeile. Keine offensichtlichen baulichen Schäden, aber allgemeiner Sanierungsbedarf.

Lage am nördlichen Ortsrand. Nördlich befindet sich ein weiteres Haus desselben Bautyps. Erschließung über unsanierte Straße mit großen Schäden.
