## Problemimmobilienkataster (PIKS) der Altbaumobilisierungsstrategie Staßfurt

Büro für Siedlungserneuerung / WohnBund-Beratung Dessau

November 2025

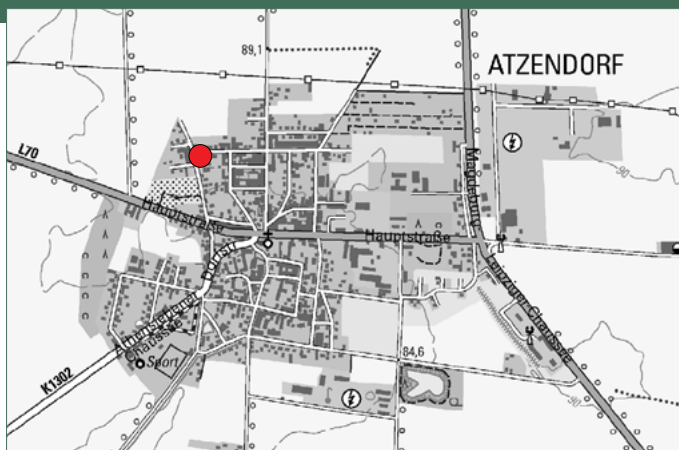
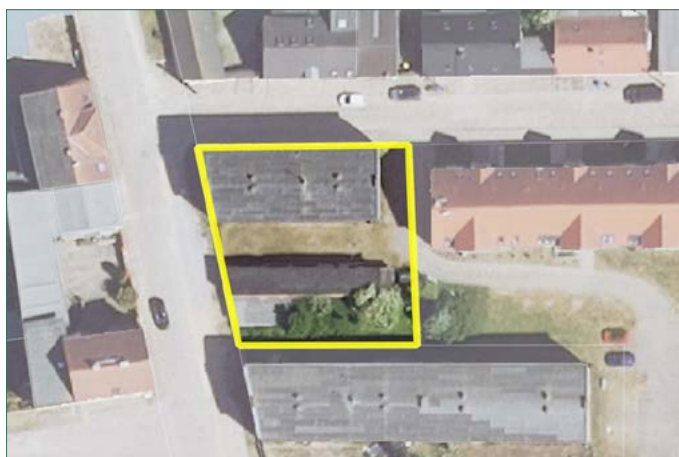
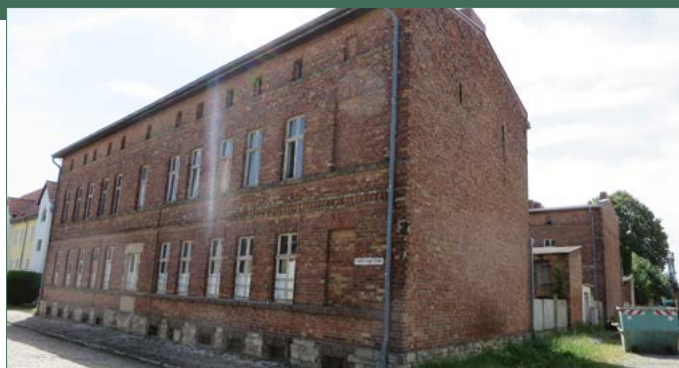
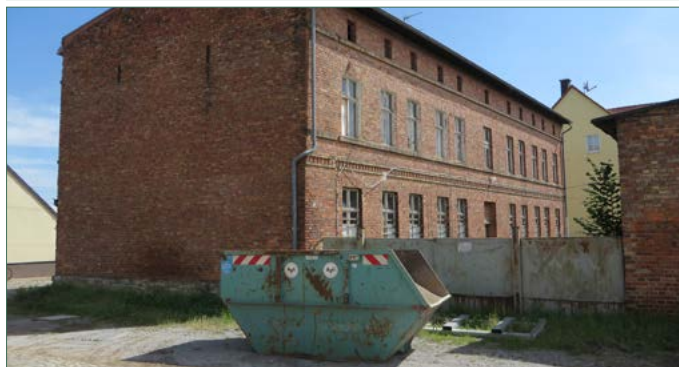
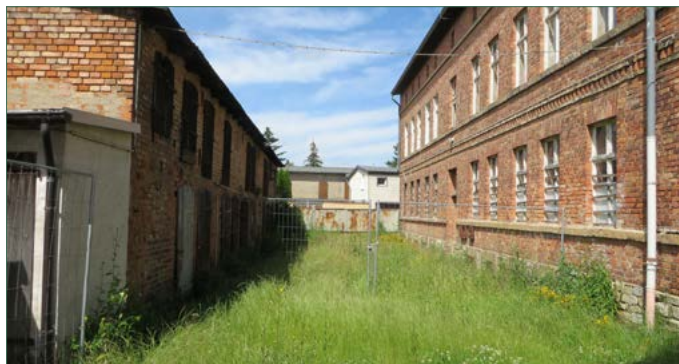
# Bornscher Weg 12

Gründerzeitliches Mehrfamilienwohnhaus, mutmaßlich für landwirtschaftliche Arbeiter mit Nebengebäudezeile im Hof. Keine offensichtlichen baulichen Schäden, aber allgemeiner Sanierungsbedarf.

Ecklage an Straßenkreuzung am nördlichen Ortsrand. Südlich befindet sich ein weiteres Wohnhaus mit zwei Segmenten desselben Bautyps. Erschließung über unsanierte Straße mit großen Schäden.

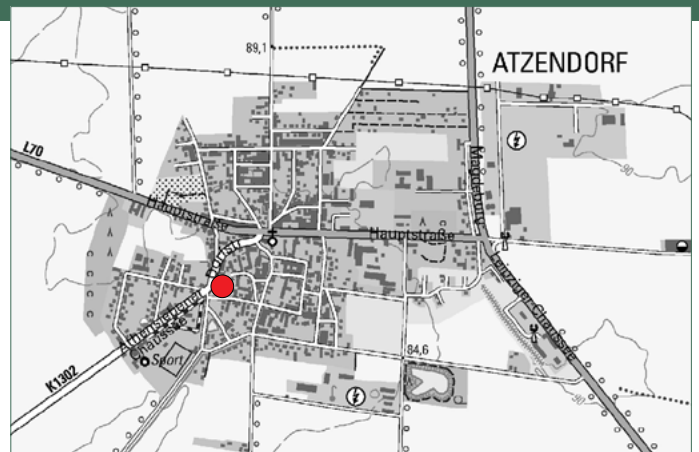
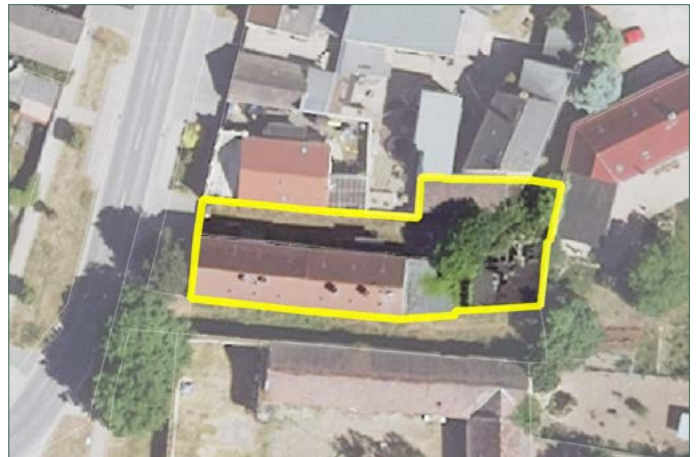
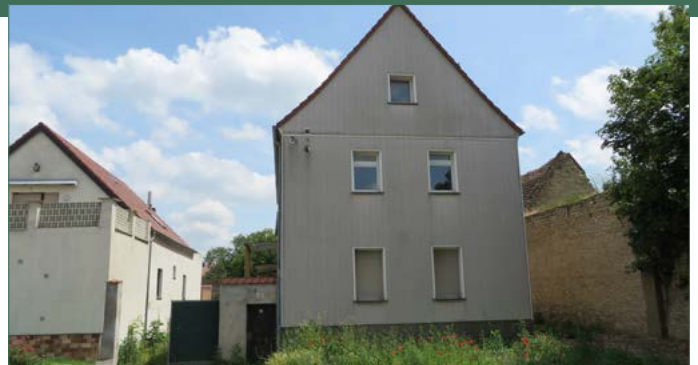
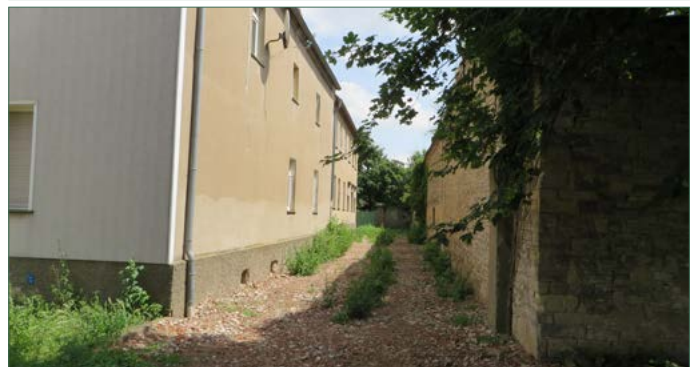
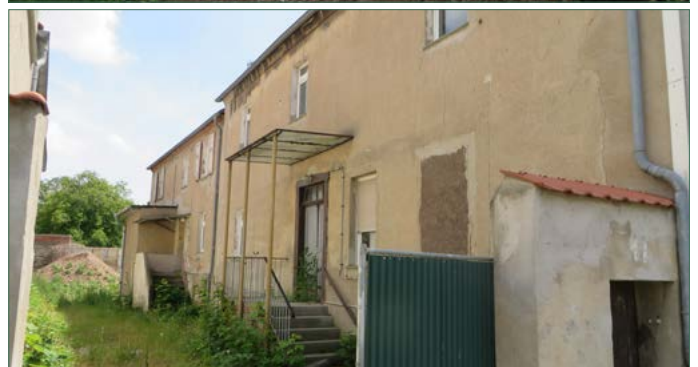
## Dorfstraße 11

Giebelständiges langgestrecktes Wohnhaus mit zwei Aufgängen und vermutlich mehreren Wohnungen auf kleinem Grundstück. Sanierungsbedürftig.

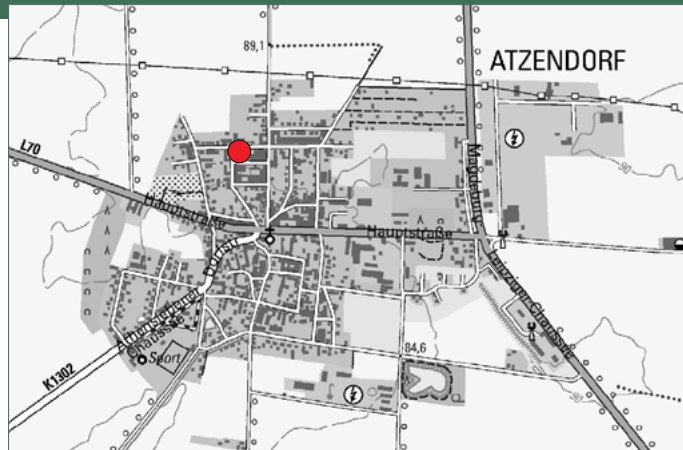
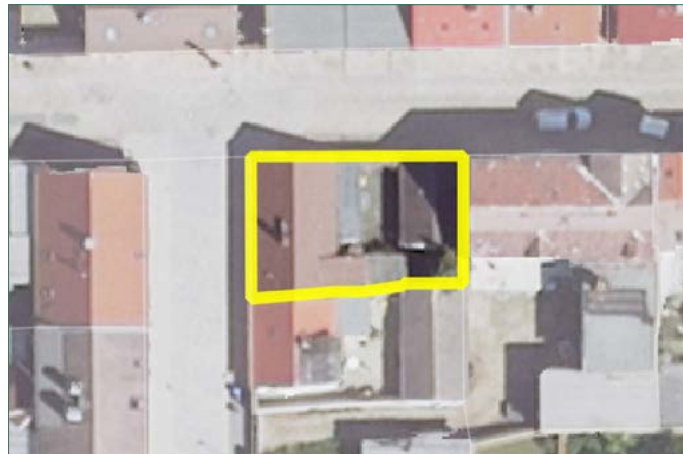
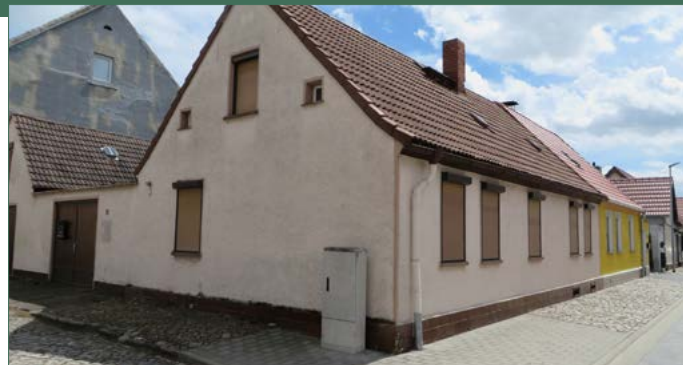
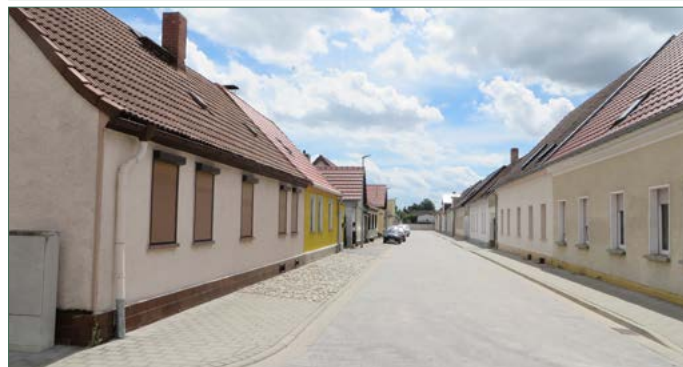
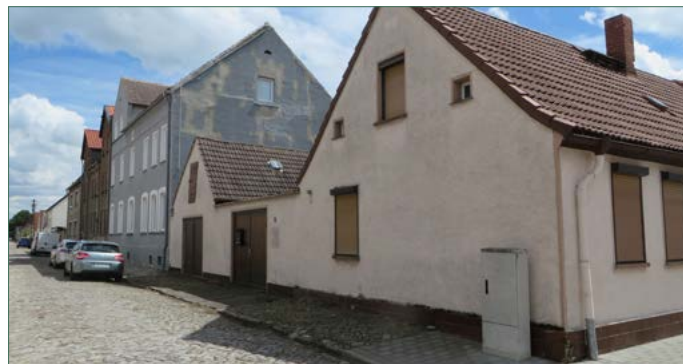
## Friedrich-Engels-Str. 12

Eingeschossiges Wohnhaus eines kleinen Hofes mit Nebengebäude, ohne größere bauliche Mängel.

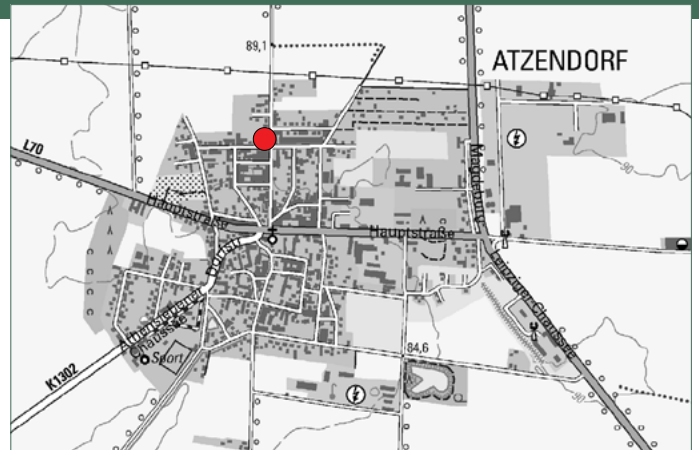
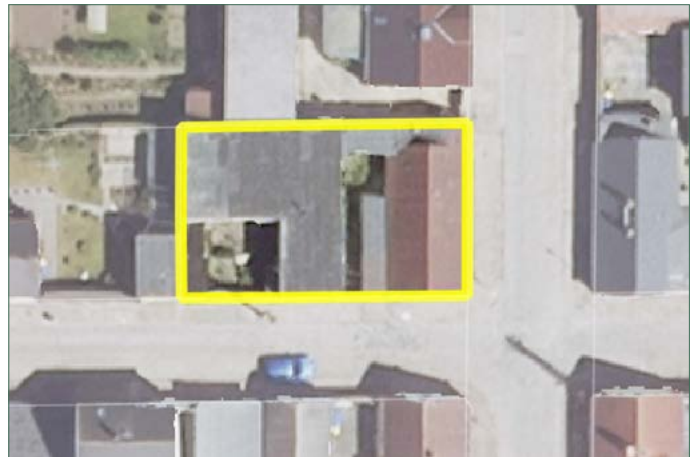
## Friedrich-Engels-Str. 23

Eingeschossiges Wohnhaus an Straßenecke mit Renovierungsbedarf. Grundstück stark überbaut, großes Nebengebäude.

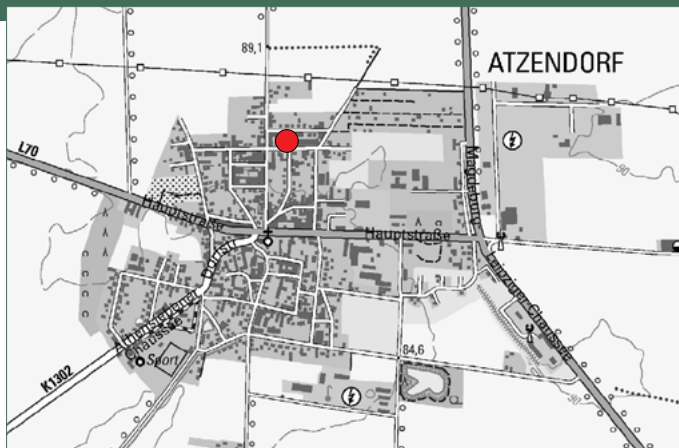
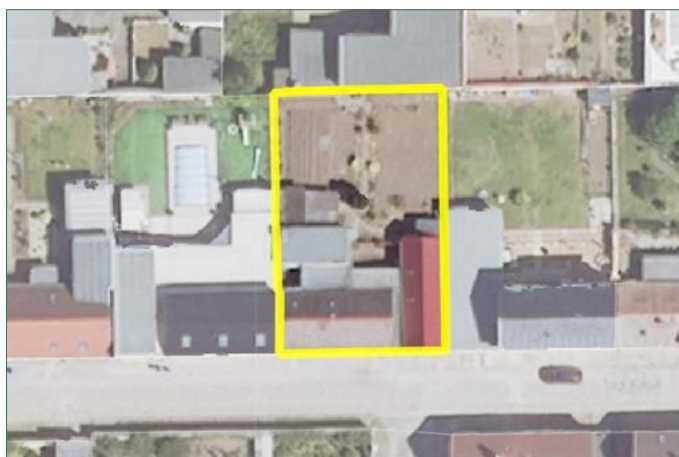
## Friedrich-Engels-Str. 29

Eingeschossiges Wohnhaus mit Hof und Nebengebäude (als Garage genutzt), ohne größere bauliche Schäden.

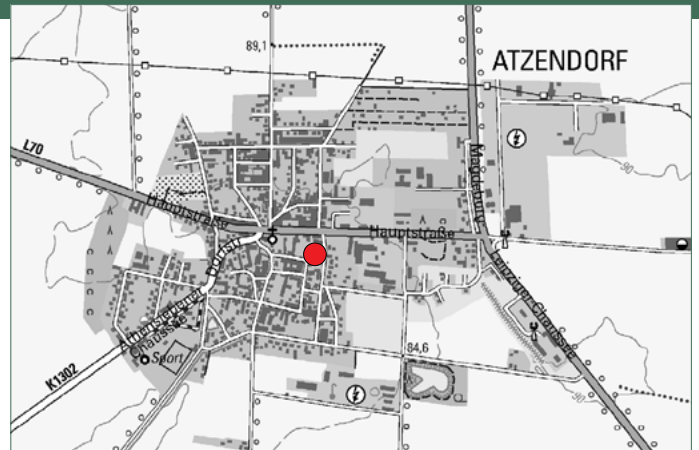
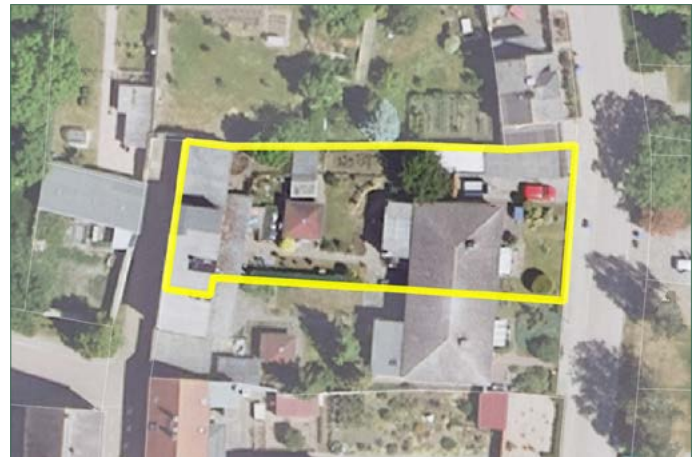
# Grabenstraße 1 A

Ehemaliges Wirtschaftsgebäude als rückwärtige Bebauung der Grabenstraße 1 A, sanierungsbedürftig. Großes Gartengrundstück.

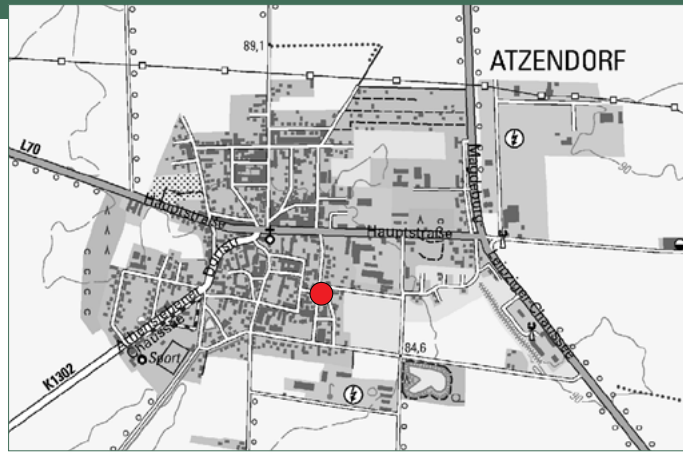
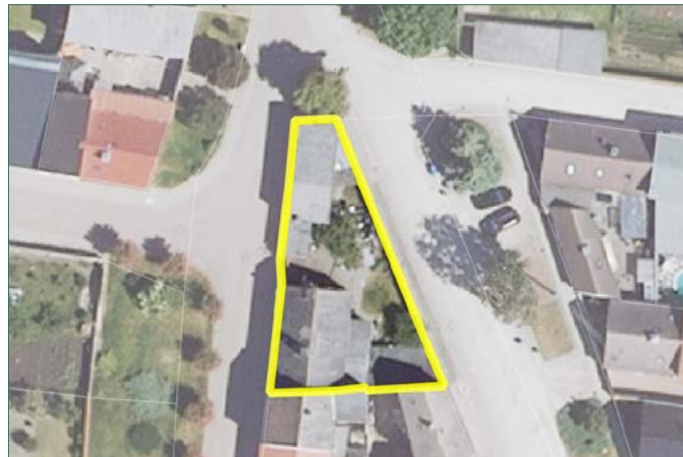
## Grabenstraße 6

Eingeschossiges Wohnhaus mit ummauertem Garten und Nebengebäuden, Renovierungsbedarf.

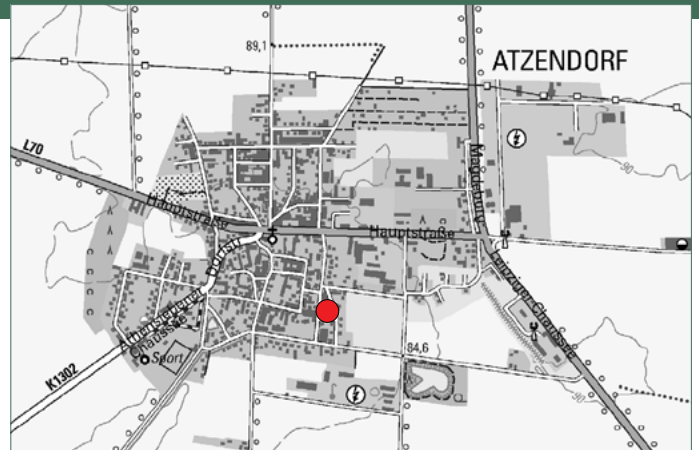
# Grabenstraße 12

Größeres Einfamilienhaus mit repräsentativem Zwerchhaus und kleinem Vorgarten. Giebel zu einer Seitengasse. Leichte Schäden an Fassade und Giebel.

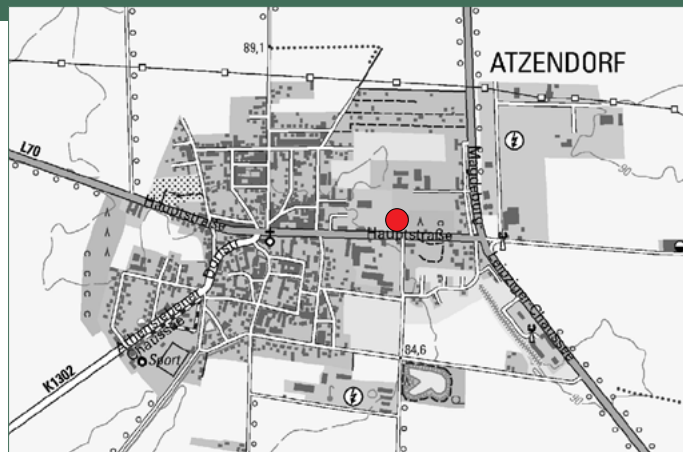
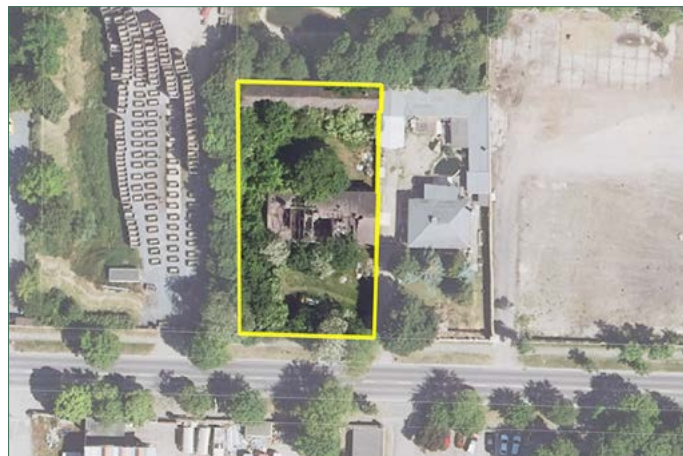
# Hauptstraße 8

Zurückgesetztes, freistehendes Gebäude als Teil einer historischen Hofstruktur mit großem Garten. Brandschaden, eingestürztes Dach und Grundstück zugewachsen.

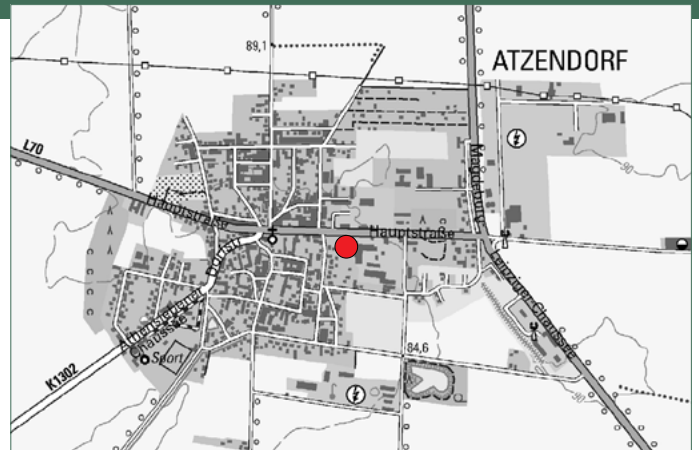
# Hauptstraße 11 A

Repräsentatives, traufständiges Wohnhaus mit aufwändiger Fassadengestaltung als Teil der ehemaligen Gutsanlage. Mit großem Grundstück und sanierungsbedürftiger Hinterbebauung. Fassadenschäden und allgemeiner, hoher Sanierungsbedarf.

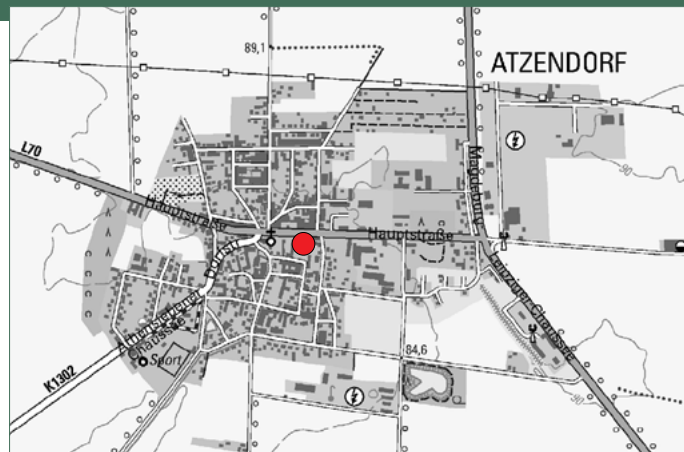
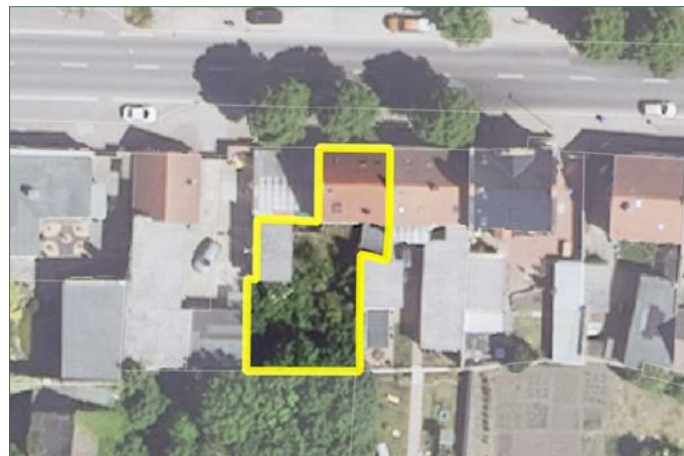
# Hauptstraße 21

Taufständiges Gebäude in straßenbegleitender Bebauung mit geringen baulichen Schäden und mutmaßlich großem Garten.

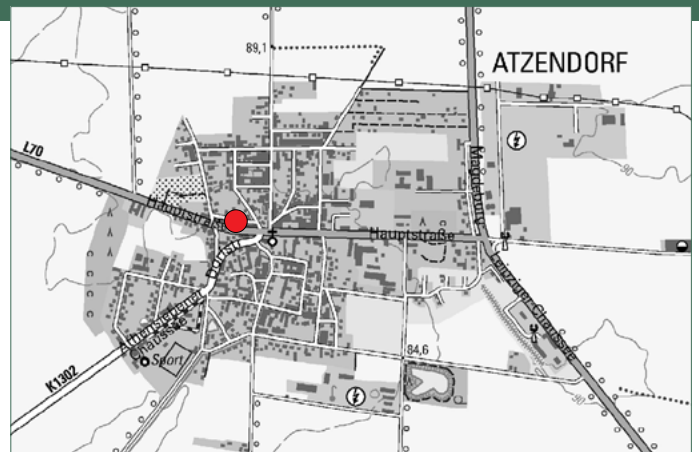
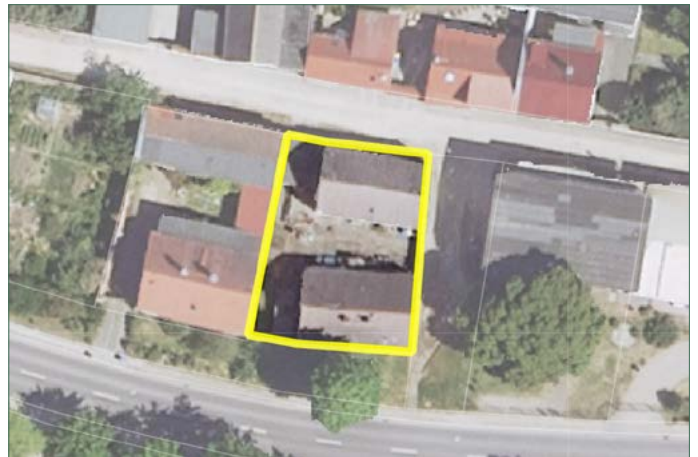
# Hauptstraße 40

Zwei parallele, traufständige Wohngebäude mit Hof dazwischen. Südliches Gebäude eingeschossig mit hohem Sanierungsbedarf. Hinteres Gebäude zweigeschossig, saniert, ist ebenfalls leer.

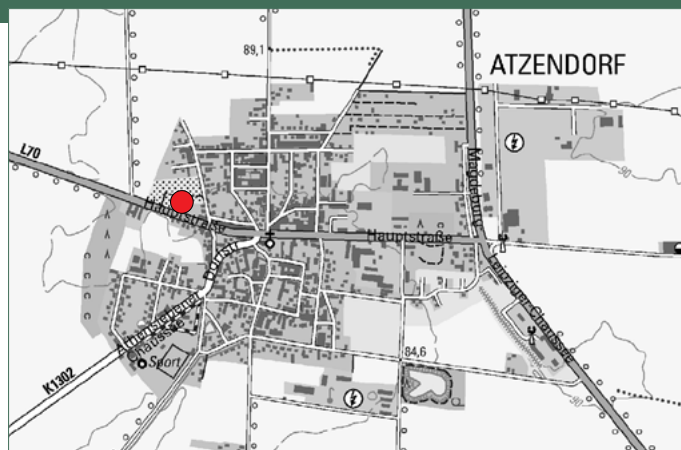
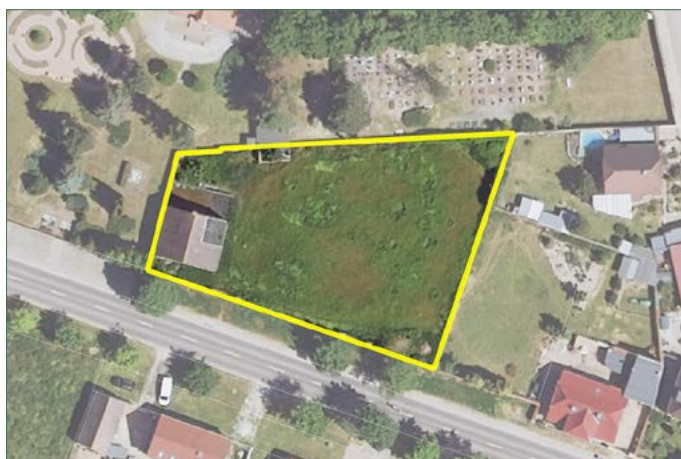
Freistehendes eingeschossiges Wohnhaus mit ausgebauter Dachgaube auf großem Grundstück. Gebäude sanierungsbedürftig ohne große offensichtliche bauliche Mängel. Marode Grundstückseinfriedung.

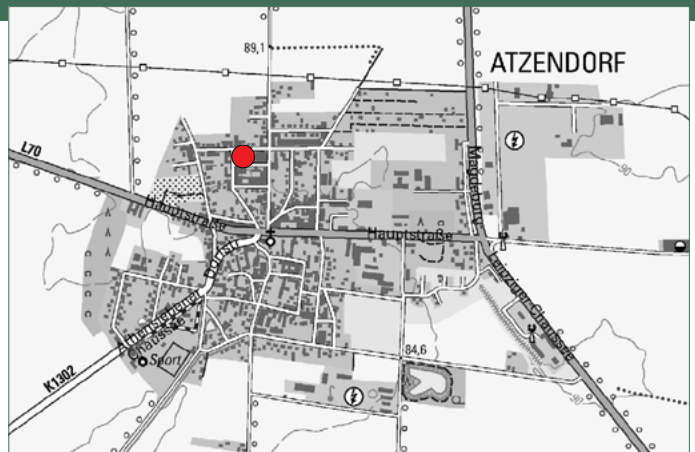
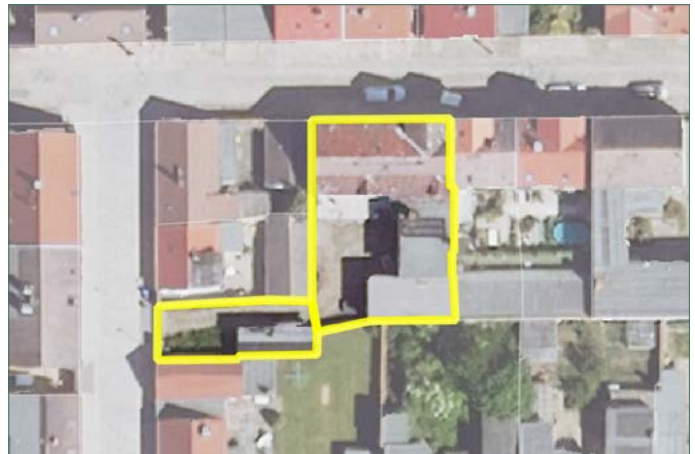
## Herzstraße 24

Taufständiges zweigeschossiges Wohnhaus mit Zwerchhaus, ohne größere bauliche Schäden (Dach perspektivisch sanierungsbedürftig). Zugang über den Hof von einer Seitenstraße aus.

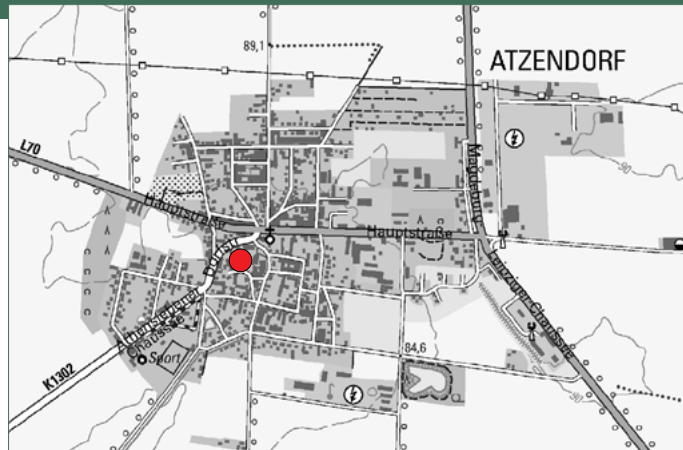
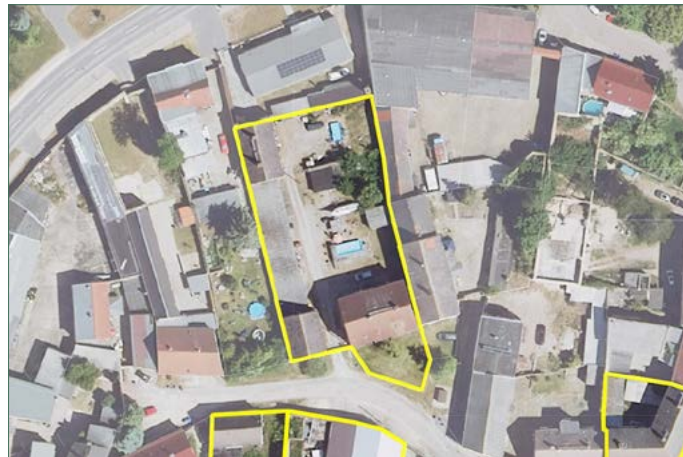
## Im Winkel 5

Ehemaliges "Auszugshaus" eines großen Hofs, giebelständig zur Straße. Schäden an Dach und Fassade.

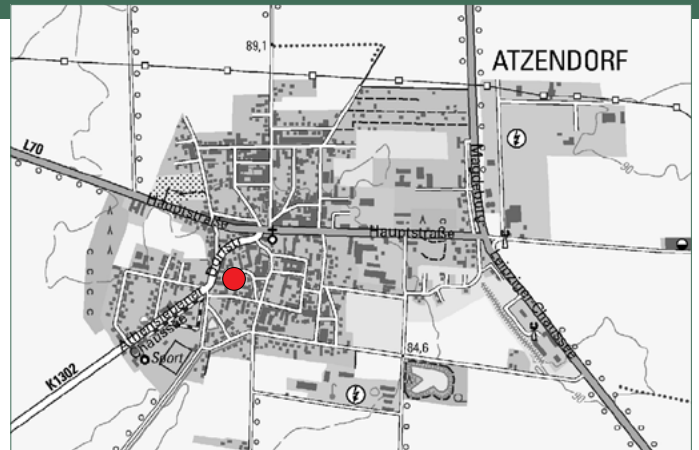
## Im Winkel 10

Großes zweigeschossiges Wohnhaus mit historischer Fassadengestaltung, wahrscheinlich ehemals Teil eines größeren Hofs oder Guts. Saniert, ohne offensichtliche Schäden. Toreinfahrt und großer Garten.

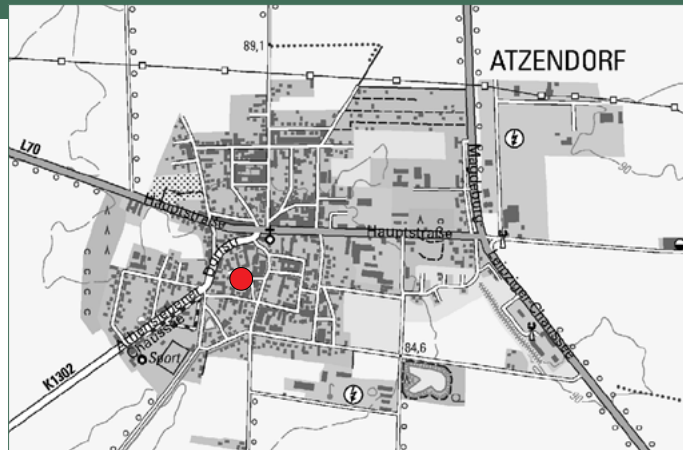
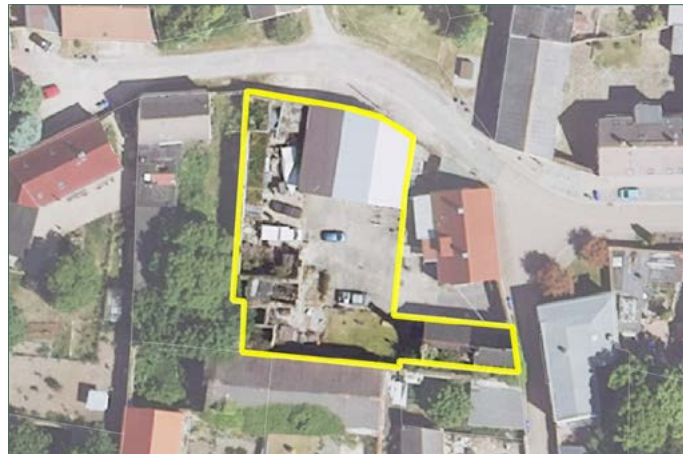
## Im Winkel 11 A

Zweigeschossiges Wirtschaftsgebäude mit Tordurchfahrt, ehemals Teil des Guts, stark sanierungsbedürftig. Weitere ruinöse Nebengebäude auf dem großen Hofgelände. Grundstück wird von bewohntem Wohnhaus östlich mitgenutzt.

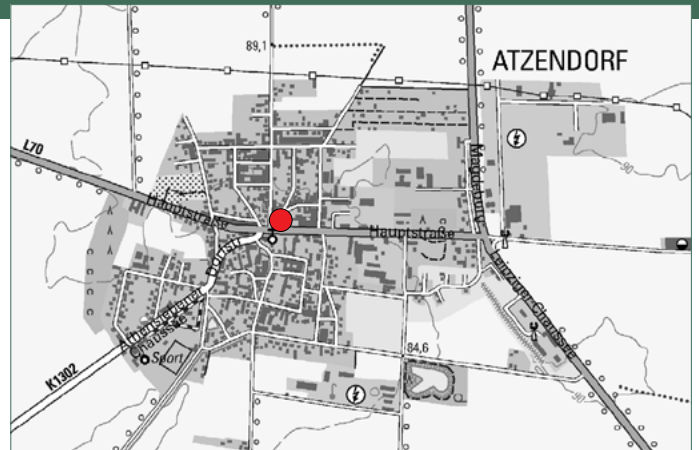
## Karlstraße 2

Taufständiges Haus in geschlossener Bebauung ohne offensichtliche bauliche Mängel. Sehr kleines, stark überbautes Grundstück.

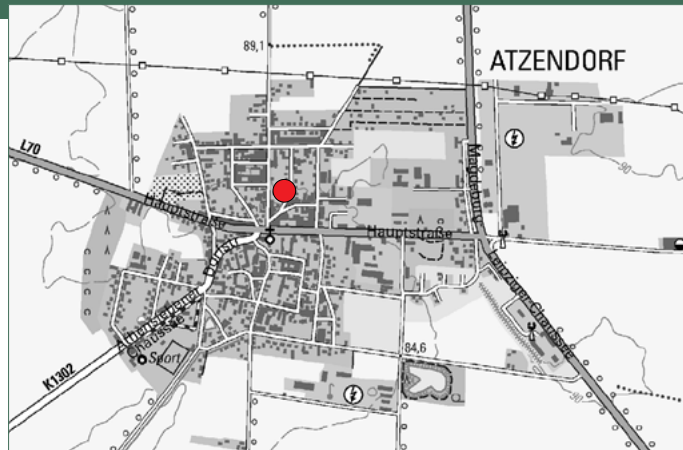
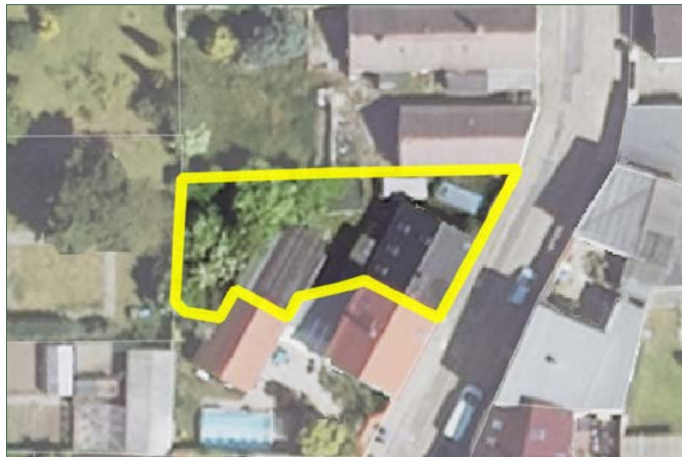
# Karlstraße 11

Traufständiges Haus in historischer Zeile mit Zwerchhaus und verwitterter, teils schadhafter Holzfassade ohne größere, offensichtliche bauliche Schäden, aber sanierungsbedürftig. Hofeinfriedung aus Holz reparaturbedürftig.

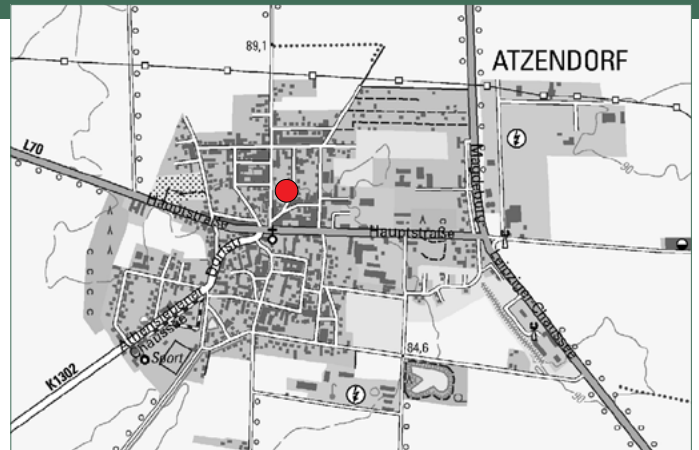
## Karlstraße 13

Giebelständiges kleines Wohnhaus mit parallelem Nebengebäude an kleinem Dreiseithof, ohne größere bauliche Schäden.

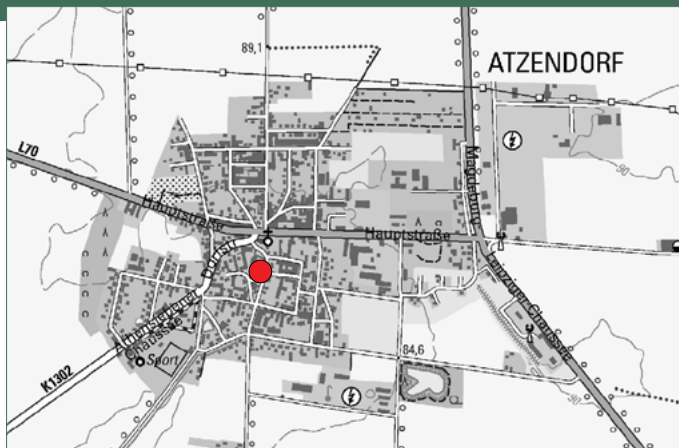
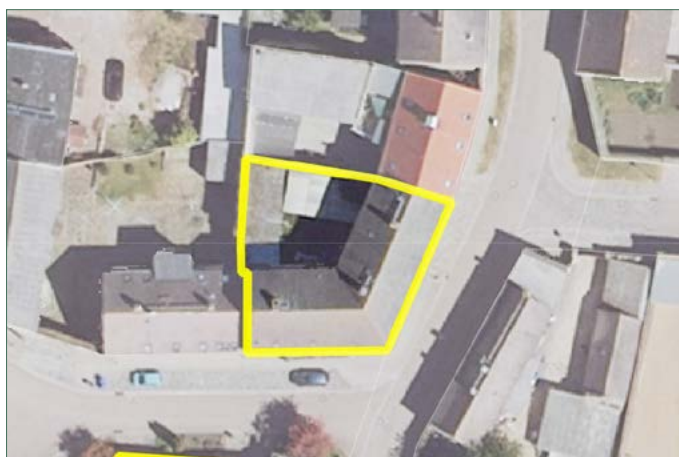
## Kirchstraße 8

Großes, zweigeschossiges historisches Eckgebäude mit hohem Sockel, vorgelagerter Treppenanlage und Tordurchfahrt. Schäden im Sockelbereich, an Dach und Fassade, allgemein sanierungsbedürftig.

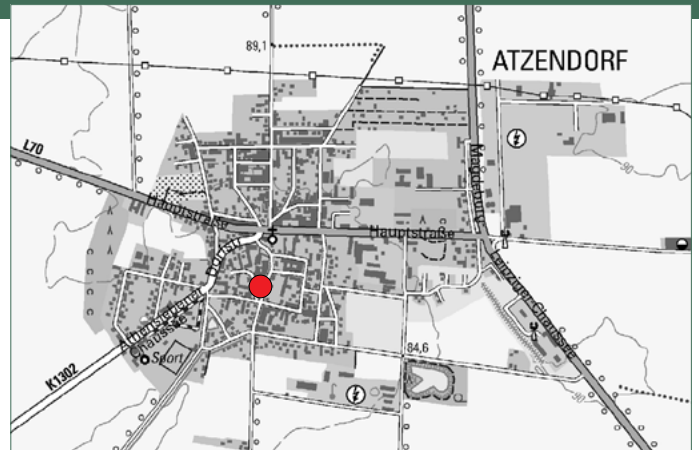
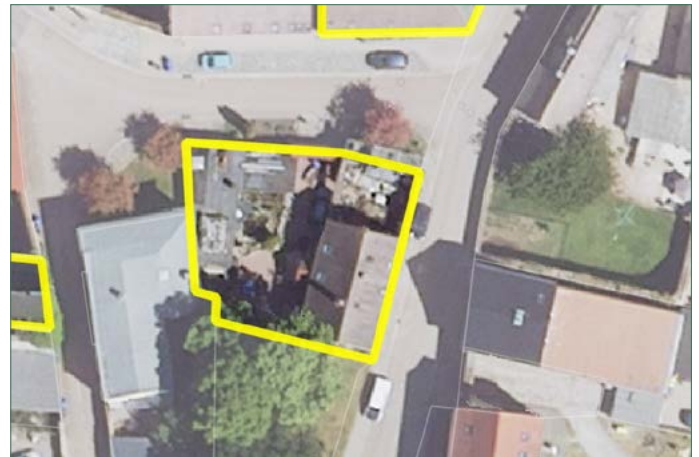
# Kirchstraße 10

Historisches Wirtschaftsgebäude als Anbau des Wohnhauses in der Kirchstraße 10. Ruine (Außenmauern ohne Dach) und Sicherungsmaßnahmen am Nordgiebel.

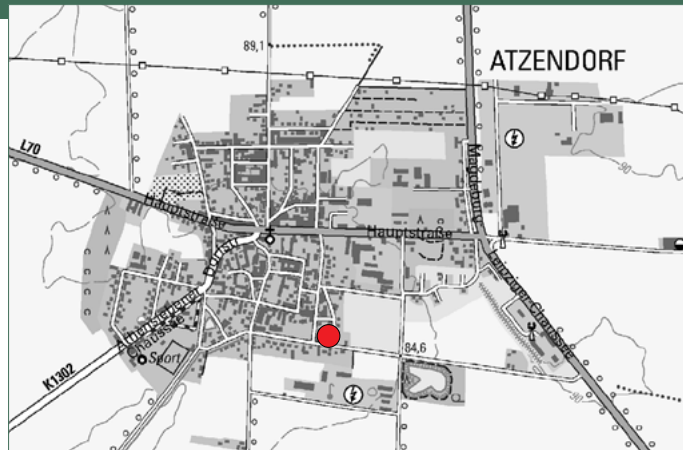
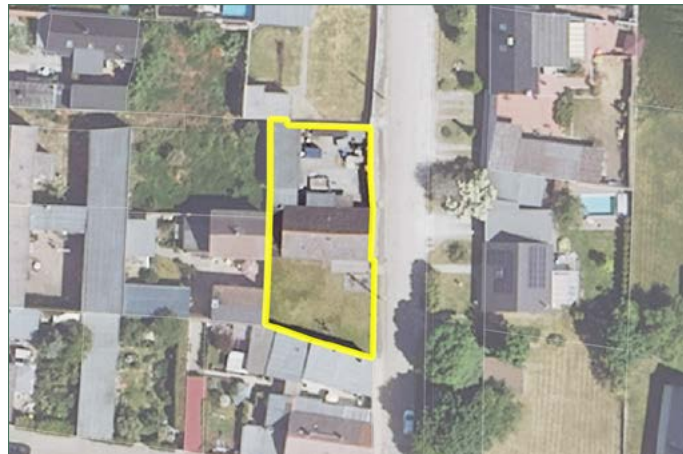
# Lenzstraße 14

Giebelständiges, sanierungsbedürftiges Wohngebäude mit Hof, Schuppenanbau und begrüntem Garten.

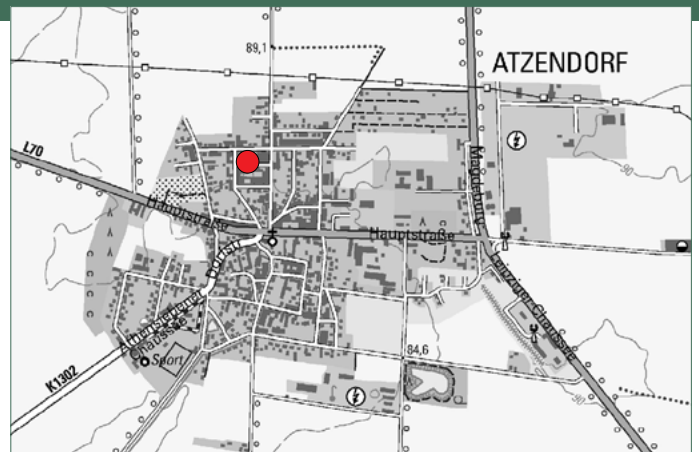
## Querstraße 8

Wohnhaus mit großem aufgestocktem Zwerchhaus in straßenbegleitender Bebauung. Gebäude ohne größere bauliche Schäden. Nebengebäude zur Straße mit Garage, Hoftor und Gartengrundstück.

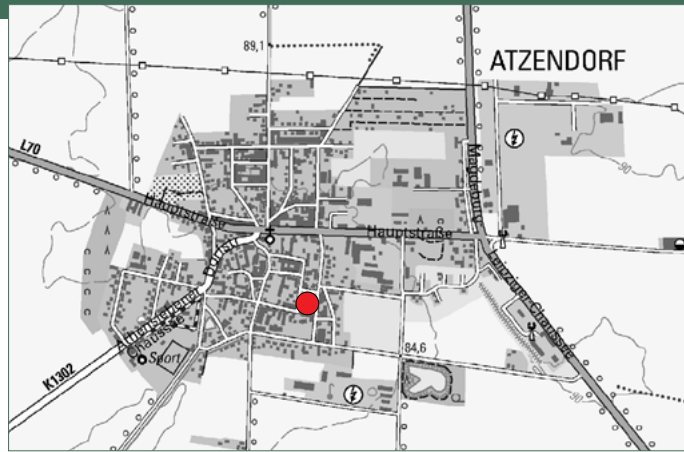
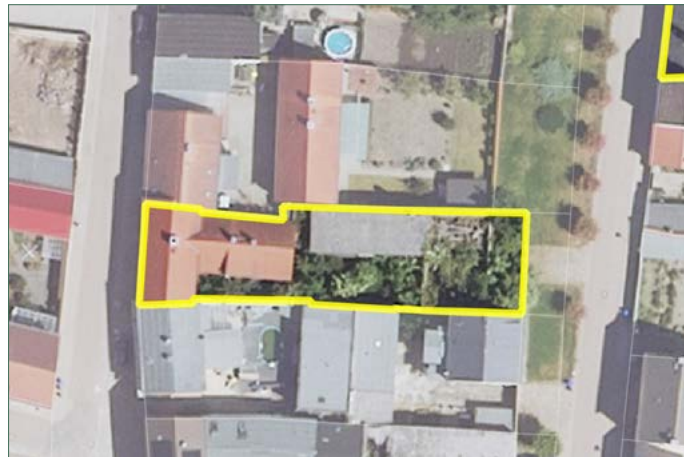
## Wilhelmstraße 23

Traufständiges zweigeschossiges Gebäude in geschlossener Bebauung mit Hofdurchfahrt und geringen baulichen Schäden.

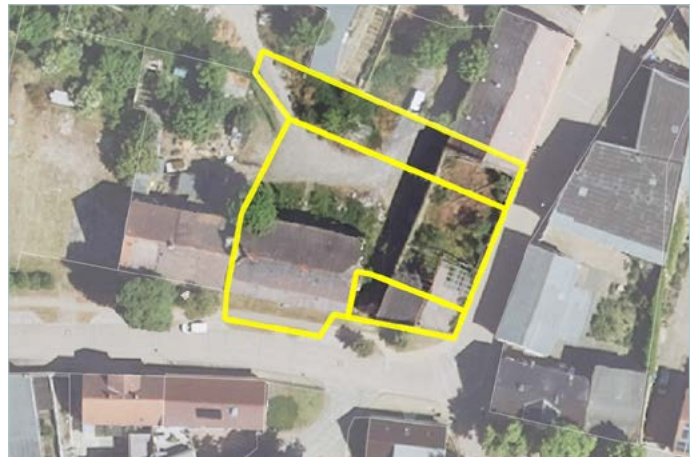
Großes zweigeschossiges Wohnhaus mit Krüppelwalmdach. Teil einer ehemaligen Gutsanlage mit Hofanteil. Hoher Sanierungsbedarf.

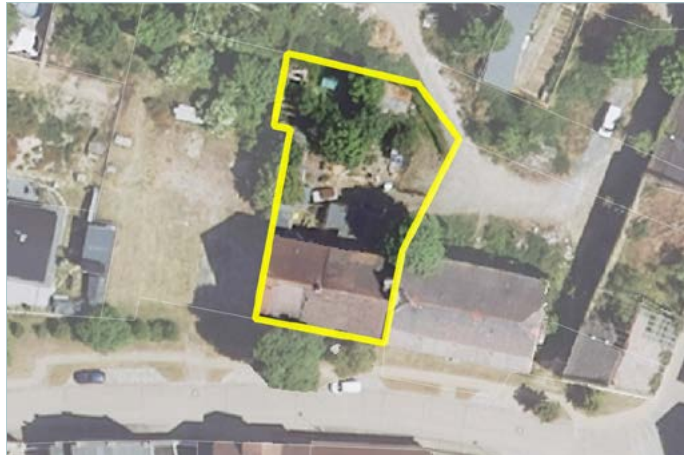
## Alte Calbesche Str. 18

Großes zweigeschossiges Wohnhaus, angebaut und Teil einer ehemaligen Gutsanlage mit Hofanteil. Bauliche Schäden im Dach und Sockelbereich.

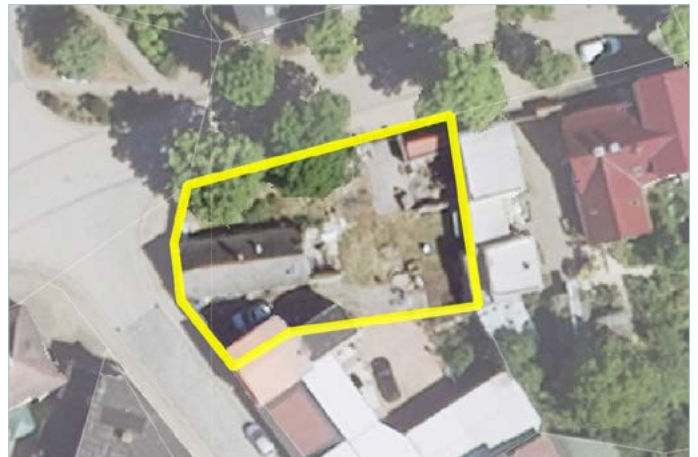
# Am Elsenberg 1

Freistehendes kleines Wohnhaus an der Ecke mit Garten. Giebel und Mauer bilden die Raumkante. Sanierungsbedürftig. Gebäude und Grundstück gehören zum bewohnten Nachbarhaus.

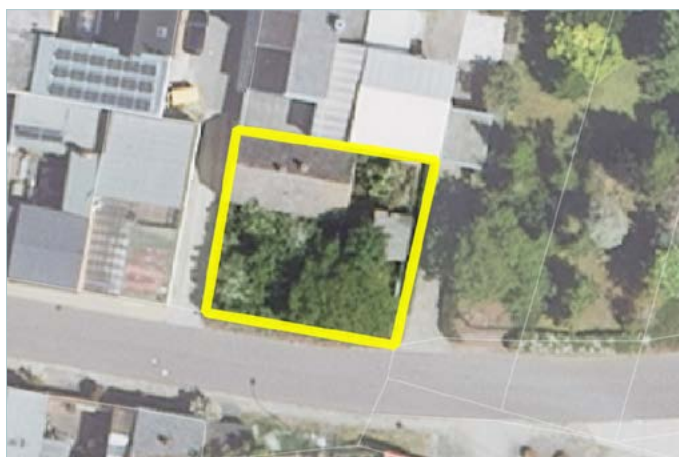
## Kleine Straße 7

Freistehendes Gebäude mit verwildertem kleinen Garten in gesichertem, aber stark sanierungsbedürftigem Zustand. Zugangssituation unklar.

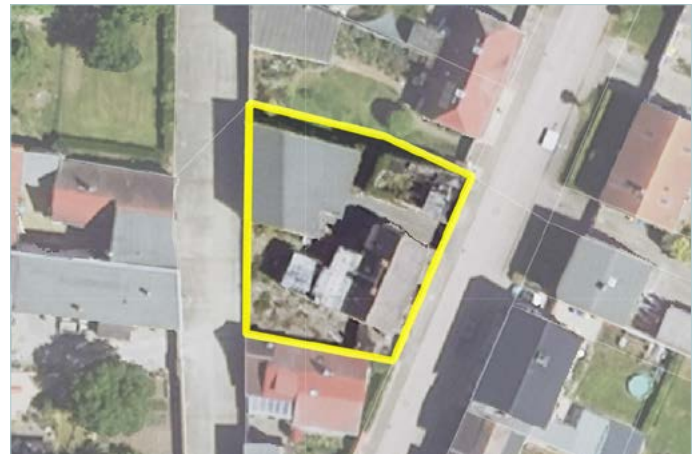
## Mühlinger Weg 3

Taufständiges Wohnhaus mit Erker zur Straße, sanierungsbedürftig. Nebengebäude mit Schaugiebel zur Straße.

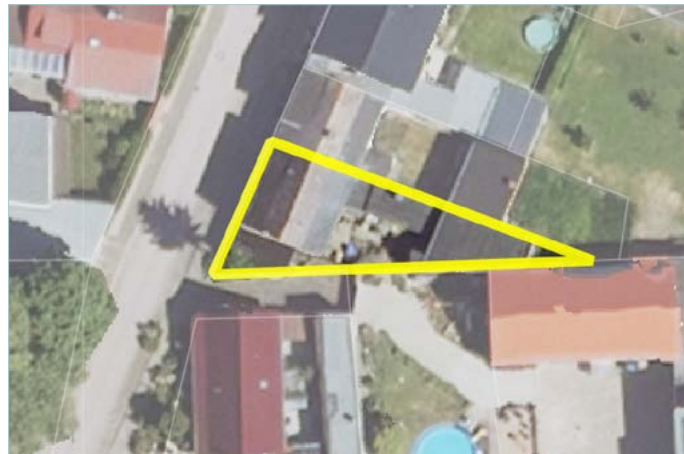
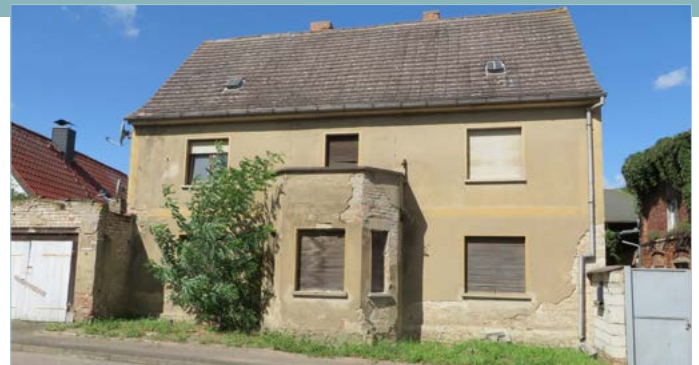
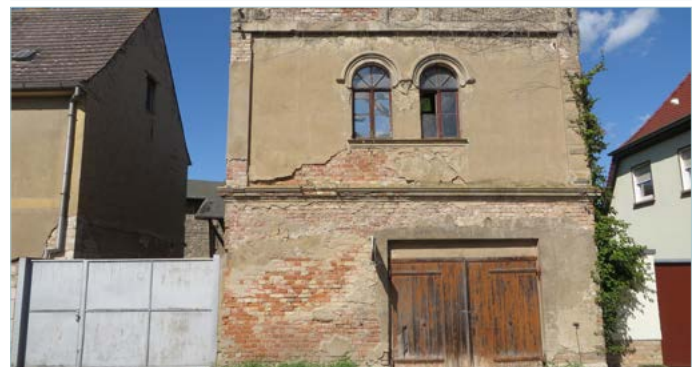
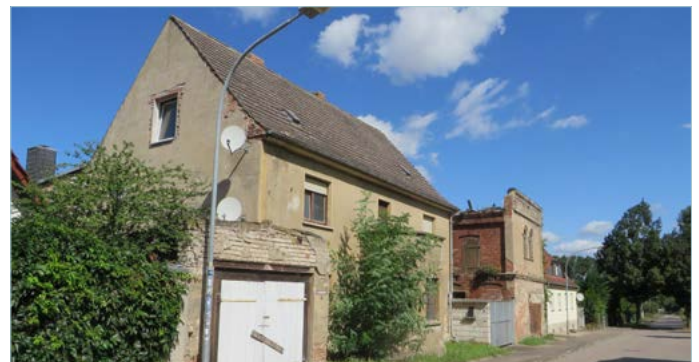
# Mühlinger Weg 6

Wohnhaus, auf 2 Geschosse aufgestockt, mit angebauter Garage. Keine offensichtlichen Bauschäden, aber Sanierungsbedarf. Hofzufahrt über kleine Stichstraße.

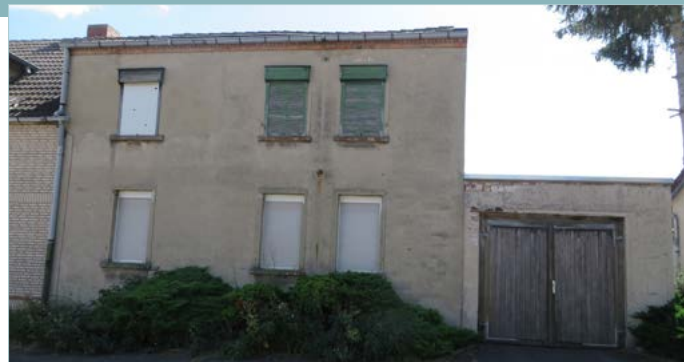
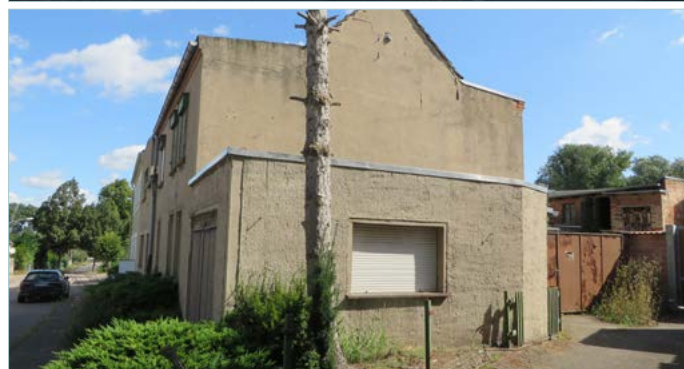
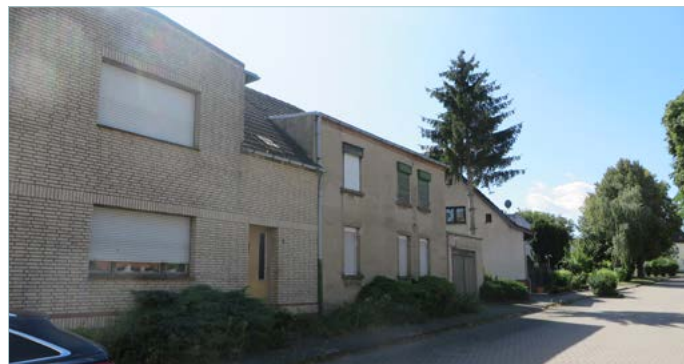
## Ringstraße 6

Traufständiges zweigeschossiges Wohnhaus, mutmaßlich im Umbau. Nördlich angebautes Nebengebäude unsaniert mit Schäden am Dach.

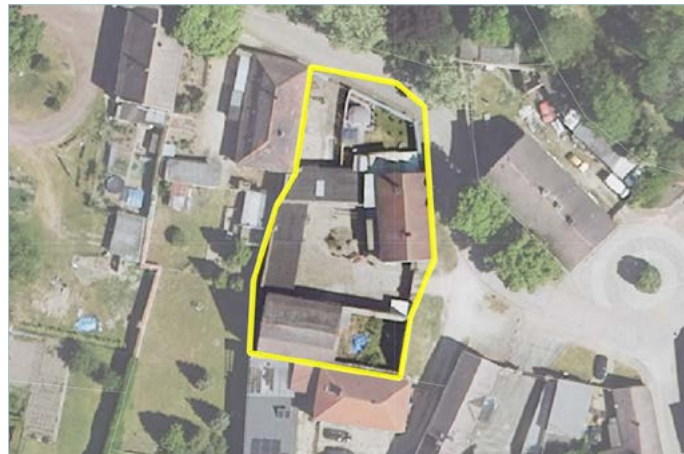
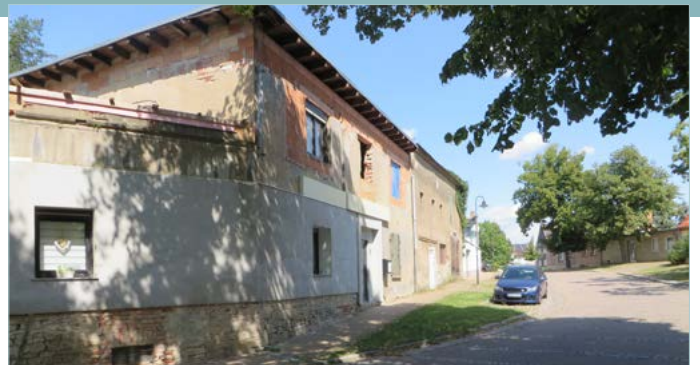
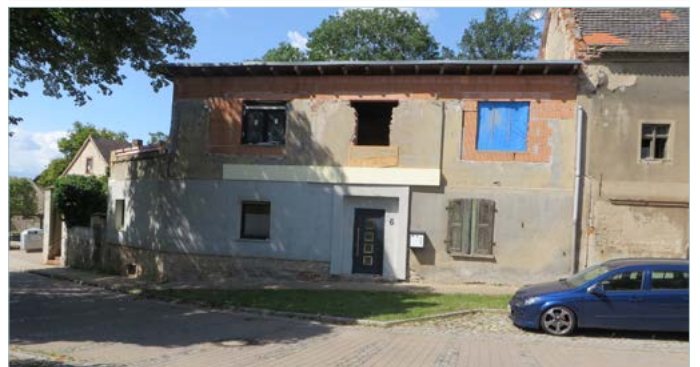
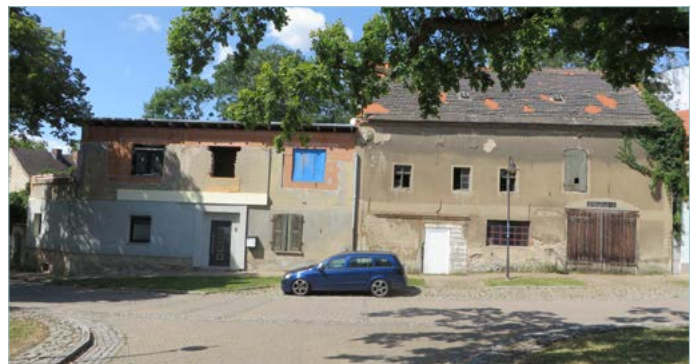
# Ringstraße 29

Ehemalige Scheune ohne Dach mit starken baulichen Schäden. Teil eines Hofes mit Wohngebäude, Garten und genutztem Scheunenteil.

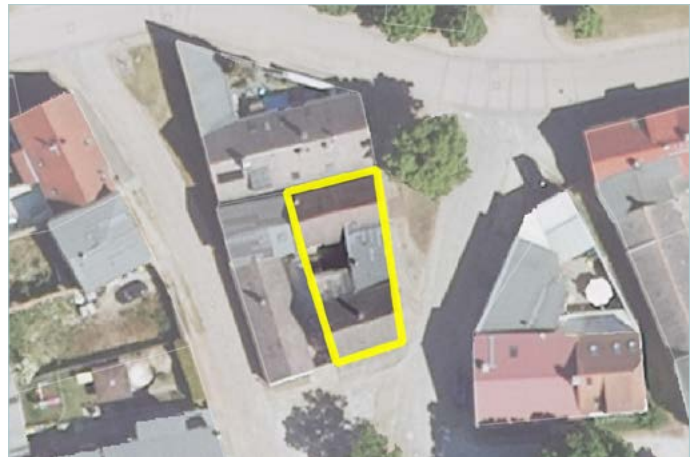
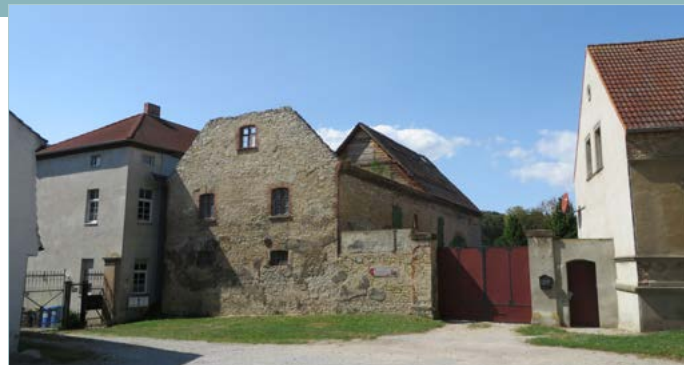
## Ringstraße 33

Wohnhaus mit Seitenflügel und Nebengebäude eines eng bebauten Hofes. Allgemein sanierungsbedürftig.
