## Problemimmobilienkataster (PIKS) der Altbaumobilisierungsstrategie Staßfurt

Büro für Siedlungserneuerung / WohnBund-Beratung Dessau

November 2025

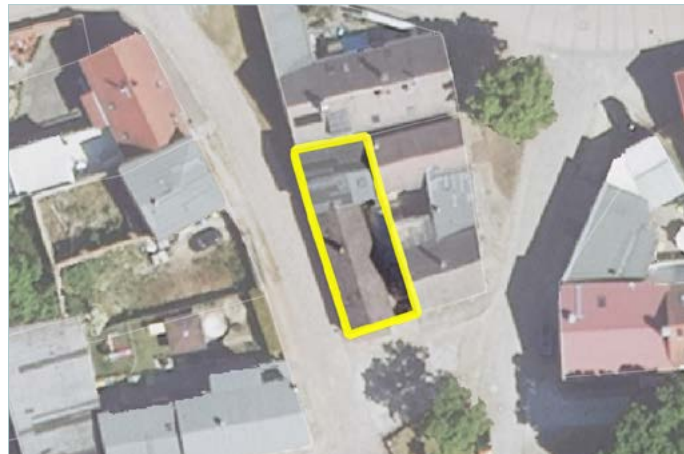
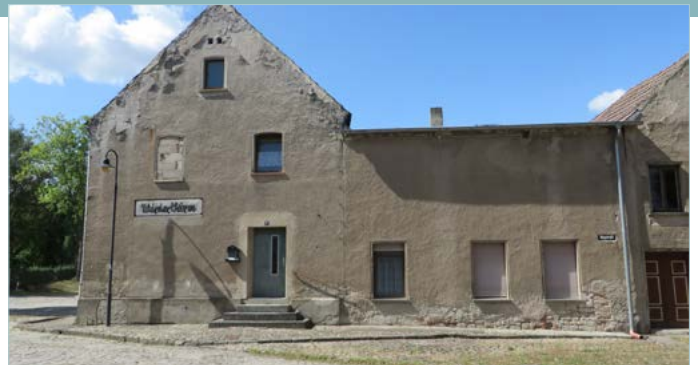
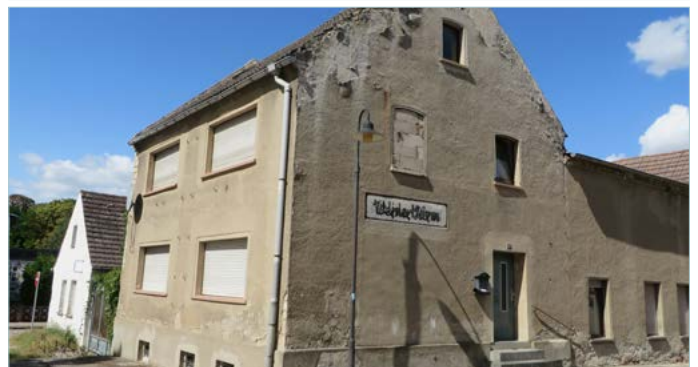
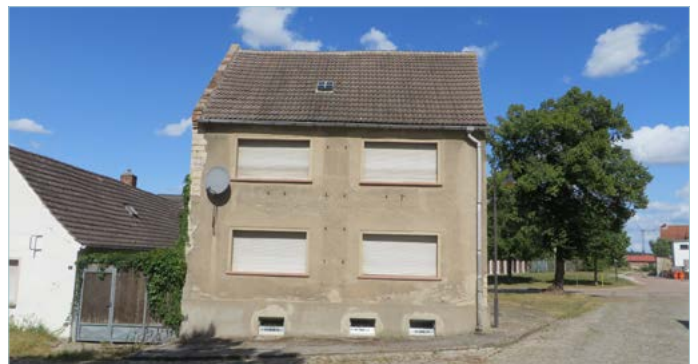
# Schloßstraße 1

Eingeschossiges Wohnhaus mit schmalen Hof inkl. Zufahrt und baulichen Schäden im Sockelbereich sowie sanierungsbedürftigem Dach.

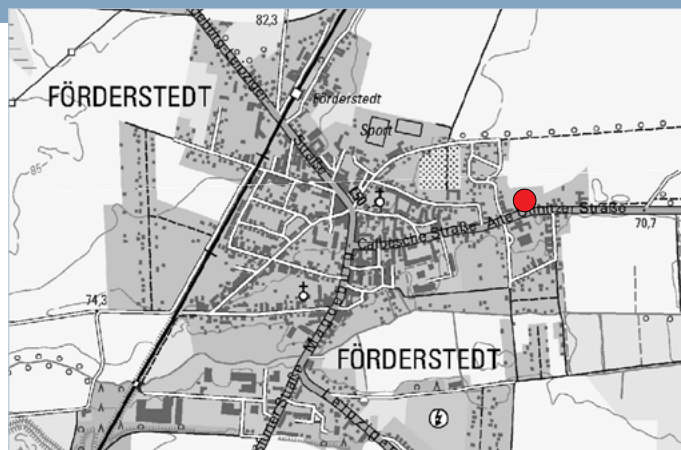
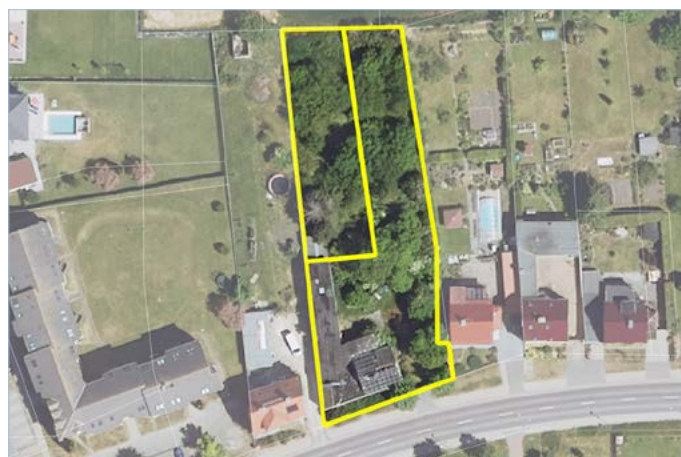
Eingeschossiges Einfamilienhaus mit Erweiterungsbau, ruinös mit sehr großen Bauschäden und fehlendem Dach. Großer Garten, Vorgarten und Grundstück zugewuchert.

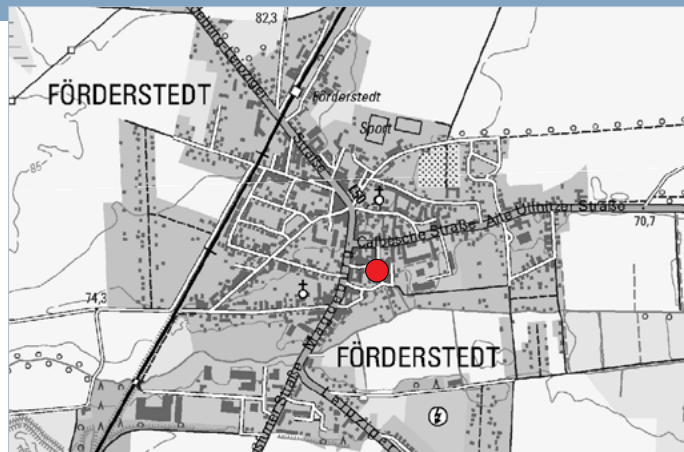
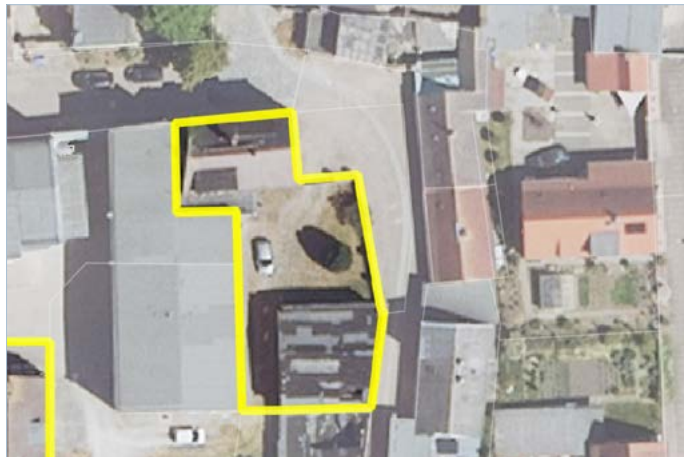
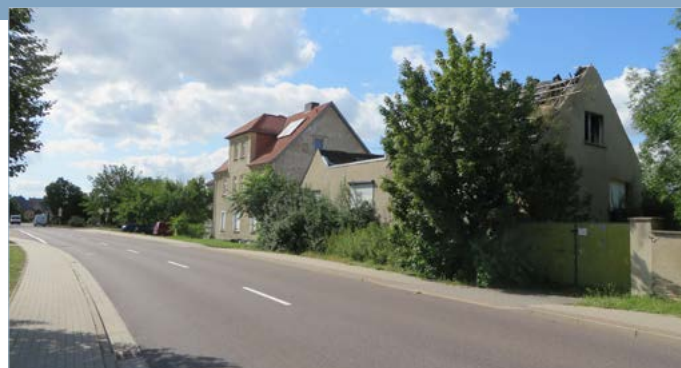
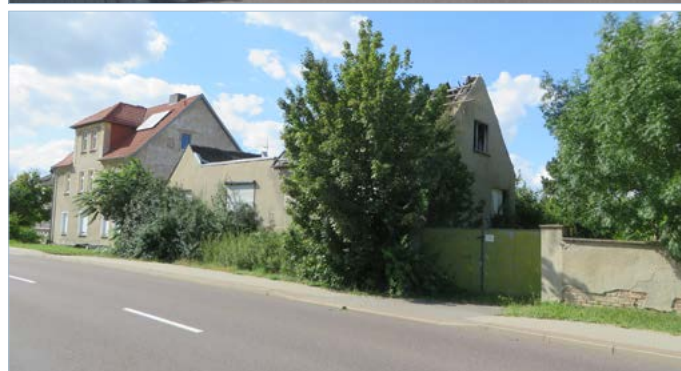
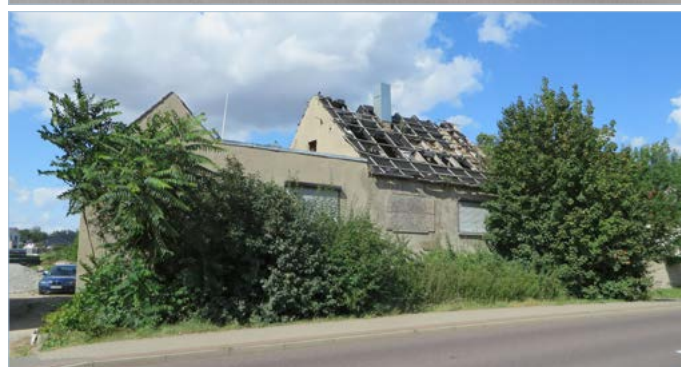
## Bobie 3

Eckhaus mit Dachgaube, Fassadenschmuck und begrünem Innenhof. Rückwärtige Bebauung bewohnt. Schäden an Fassade und ggfls. Dach vorhanden.

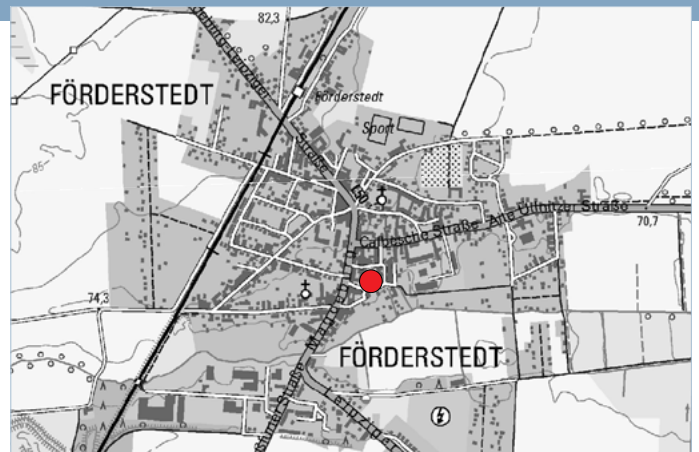
## Bobie 5

Freistehendes, langgezogenes, zweigeschossiges Wohngebäude mit zwei Aufgängen ohne offensichtliche Bauschäden, aber mit Renovierungsbedarf. Grünflächen und Hecken auf beiden Hausseiten. Angebautes Nebengebäude.

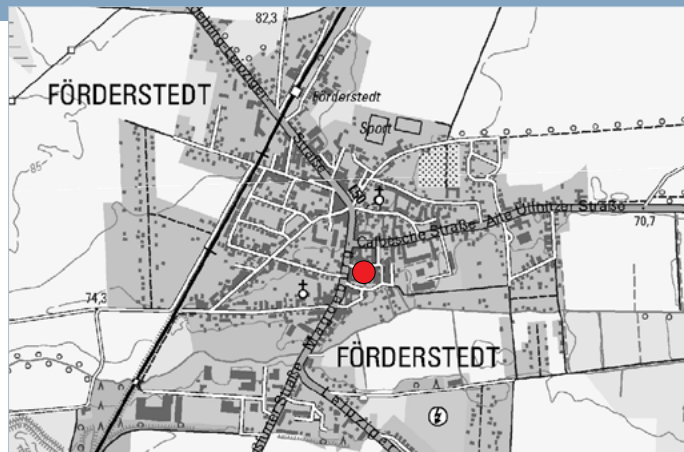
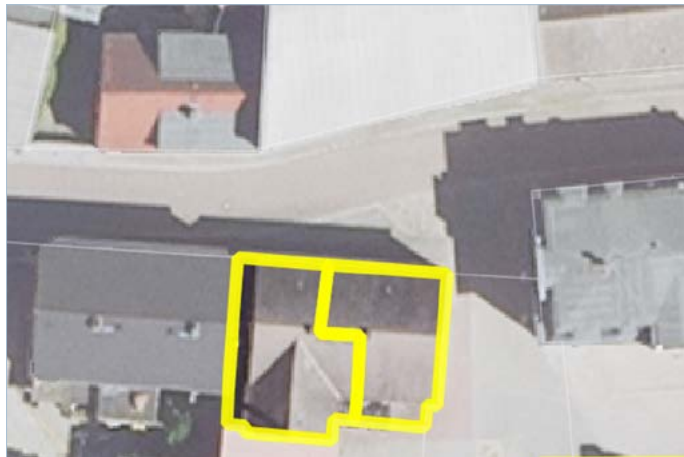
## Bobie 7

Traufständiges Haus mit Fassadenschmuck und Schäden an Fassade und ggfls. Dach. Ehemals Teil einer historischen Gutsanlage.

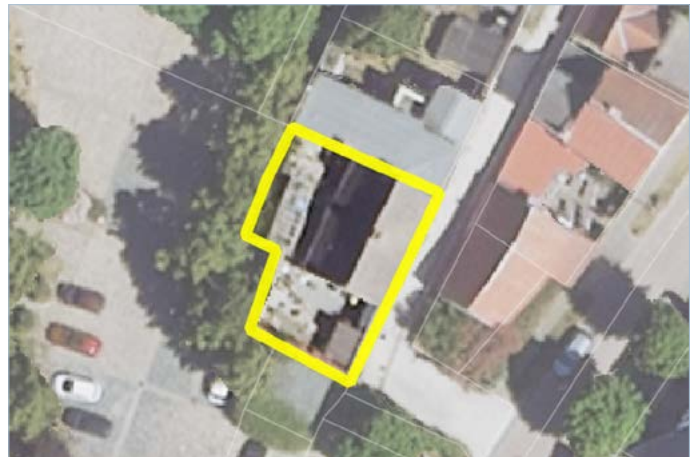
# Burgstraße 1

Wohnhaus mit ummauertem Grundstück am Anfang einer straßenbegleitenden Bebauung mit Renovierungsbedarf und sanierungsbedürftigem Dach.

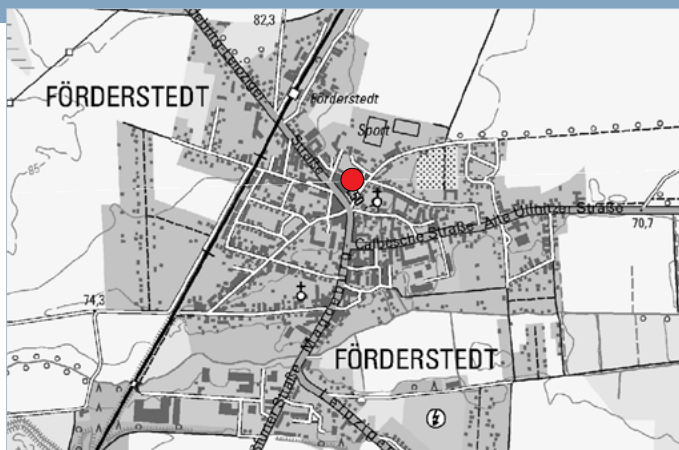
## Burgstraße 2

Schmales, traufständiges Haus in enger Gasse, mit Nebengebäude und Zufahrt zu Hof und Garten. Markante Klinkerfassade, keine offensichtlichen Bauschäden.

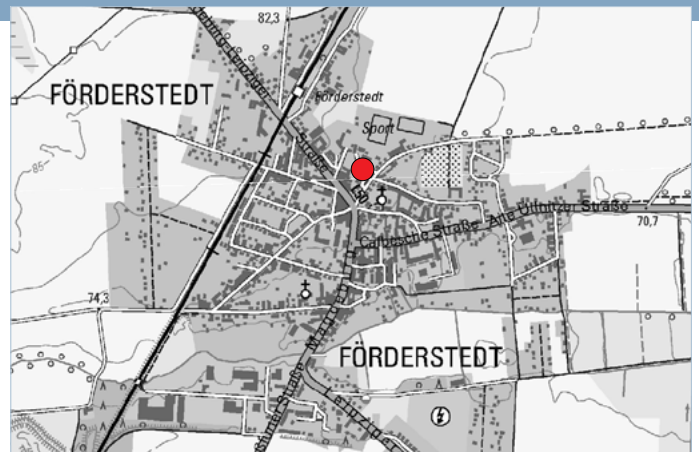
## Burgstraße 5

Giebelständiges Haus in Straßenzeile mit kleinem Hof, Mauer ohne Hofzufahrt. Keine offensichtlichen Bauschäden (außer Entwässerung der Dachrinne), allgemein sanierungsbedürftig.

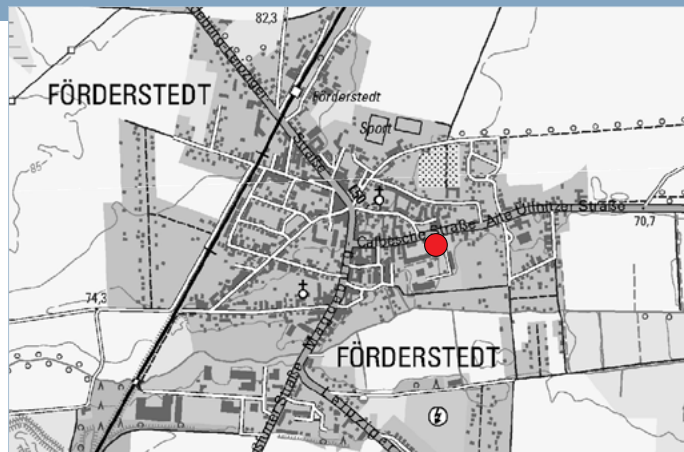
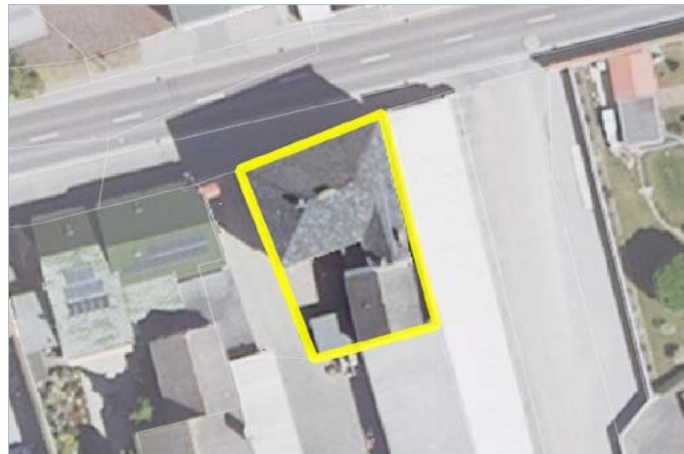
# Calbesche Str. 19

Großes zweigeschossiges Gebäude, freistehend mit rückwärtigem Anbau. Keine offensichtlichen baulichen Schäden. Teil eines gewerblich genutzten Grundstücks mit großem Hof, Nebengebäuden und Torbogen.

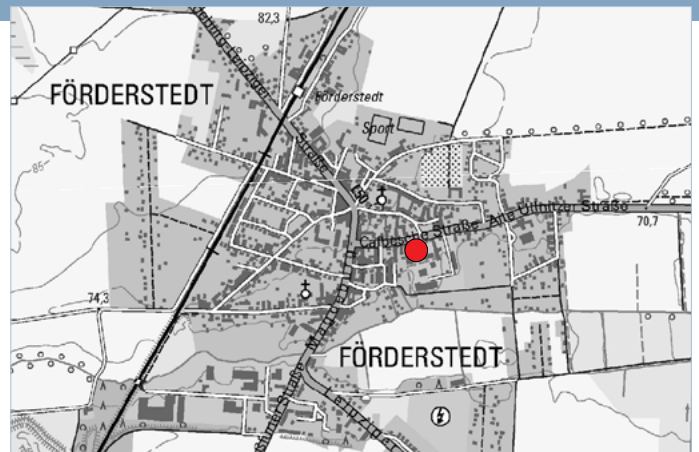
## Calbesche Str. 23 A

Repräsentatives, zweigeschossiges Wohnhaus ("Bauernpalast") mit reichem Fassadenschmuck zur landwirtschaftlichen Nutzung. Teil eines großen Hofes mit Hofeinfahrt. Grundstück und Scheune gewerblich (landwirtschaftlich?) genutzt. Große Schäden an Dach, Fassade, Schmuck und im Sockelbereich, stark sanierungsbedürftig.

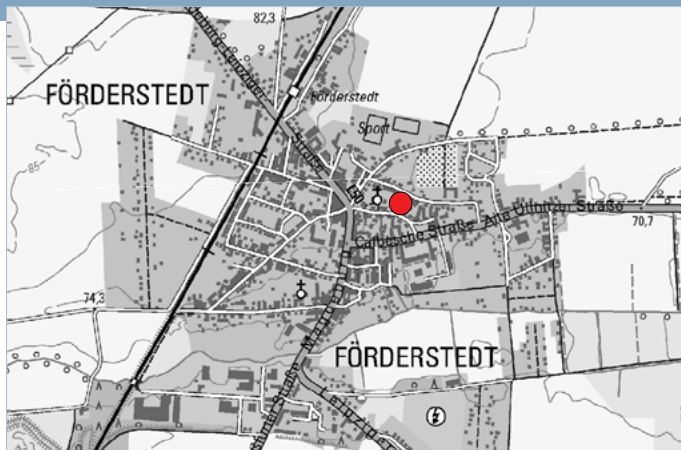
## Große Straße 3 -4

Zwei traufständige, historische Wohnhäuser mit großer Hofzufahrt zwischen den Gebäuden. Teile eines großen Vierseithofes mit Seitengebäuden und Scheunen (evtl. aus ursprünglich zwei Höfen zusammengelegt). Die Gebäude sind gesichert, sanierungsbedürftig oder in Sanierung.

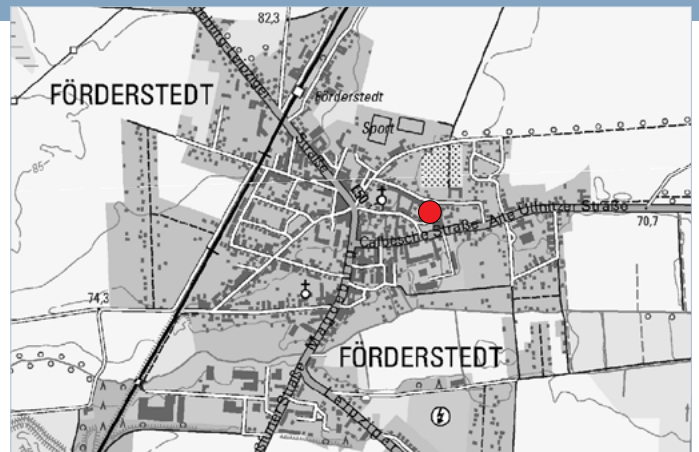
## Große Straße 8

Große, ehemals landwirtschaftlich genutzte Hofanlage. Traufständiges Wohnhaus mit gesichertem Dach, daneben Hofzufahrt und Ruine eines Seitengebäudes. Scheune in baufälligem Zustand, Haupthaus sanierungsbedürftig. Es sind große bauliche Schäden besonders an den Nebengebäuden vorhanden.

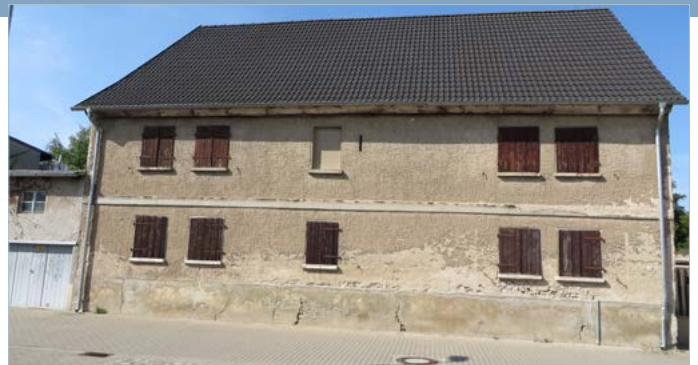
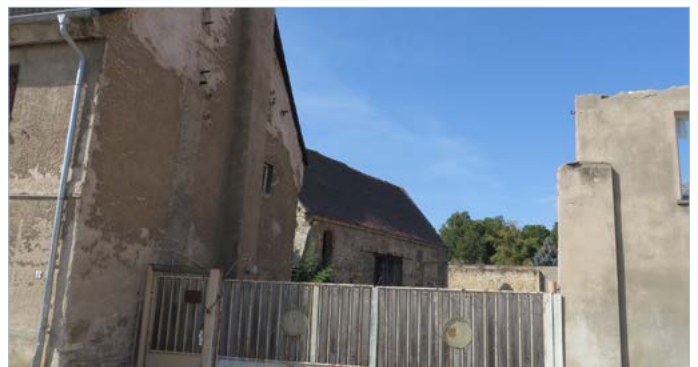
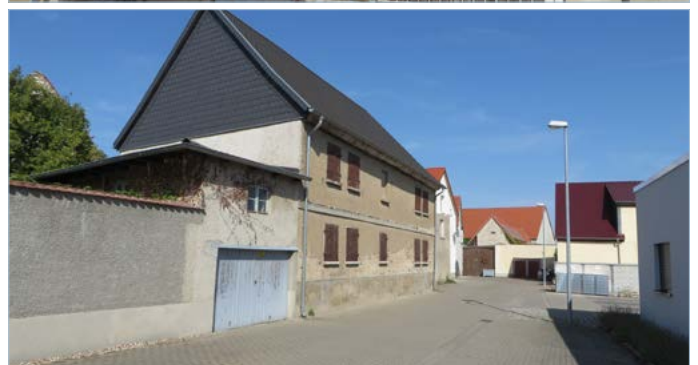
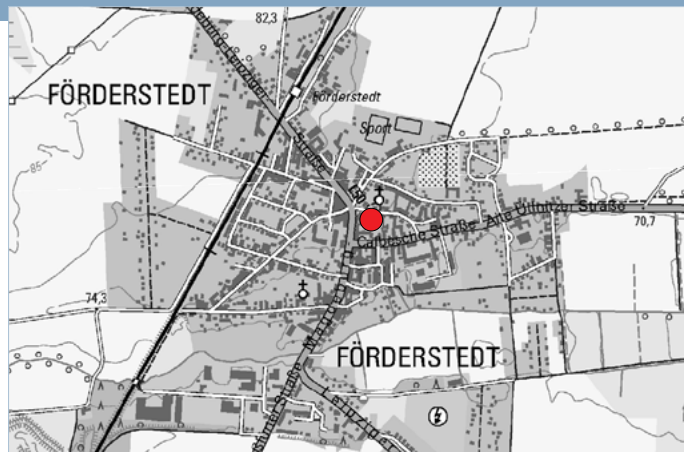
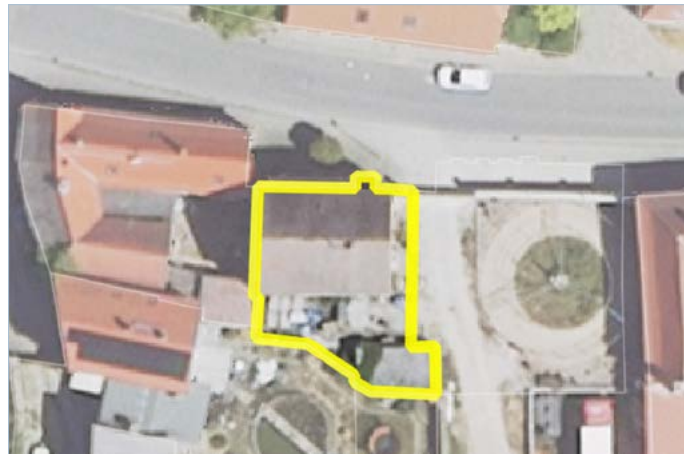
# Große Straße 21

Traufständiges, freistehendes, leicht zurückgesetztes Wohnhaus, welches die Bebauungskante ausprägt. Schäden am Putz, sanierungsbedürftiges Dach und Fenster.

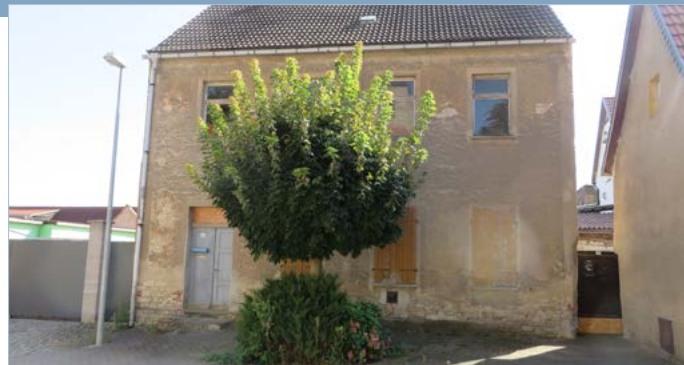
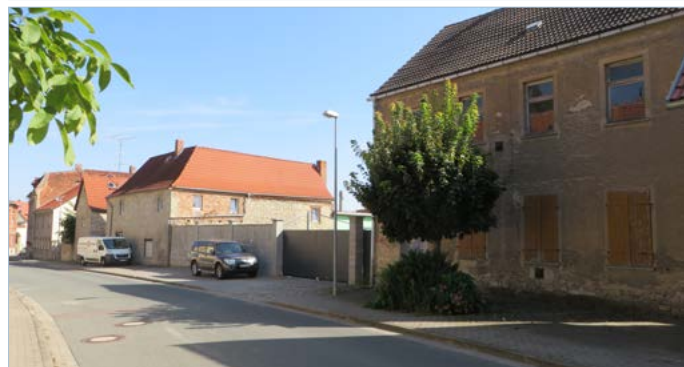
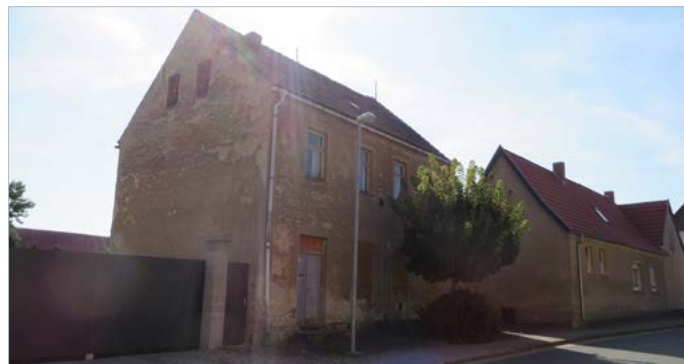
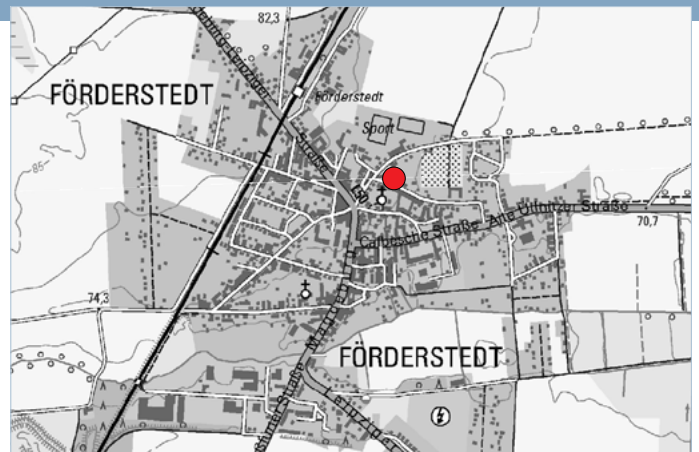
## Hinter der Achte 3

Taufständiges Gebäude in straßenbegleitender Bebauung, eingeschossig mit zweigeschossig ausgebautem Anbau. Seitliche Zufahrt zu verwildertem Garten/Hof. Haus ohne offensichtliche bauliche Schäden, renovierungsbedürftig.

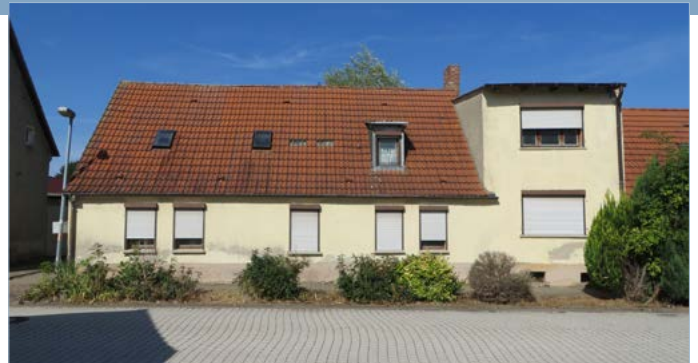
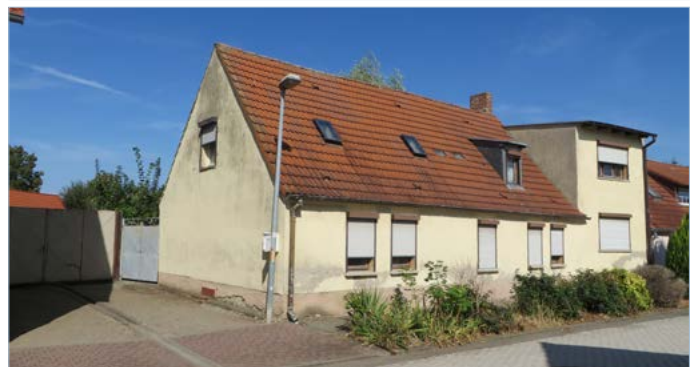
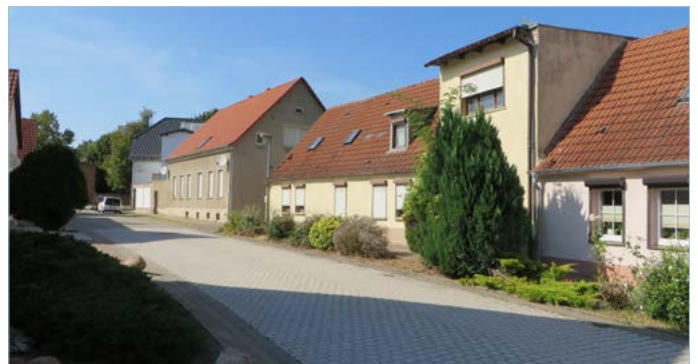
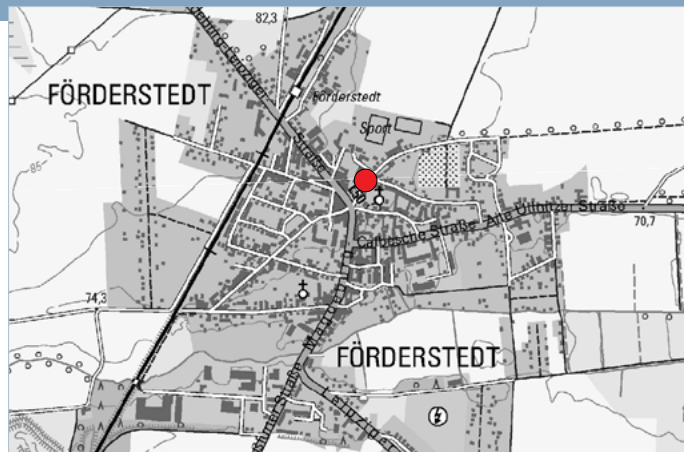
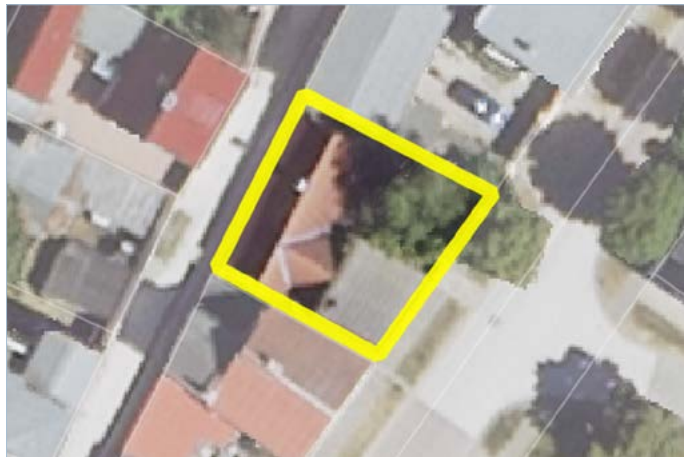
## Kirchhofstraße 2

Kleines traufständiges Einfamilienhaus an der Burgstraße mit Eingang über die Kirchhofstraße und kleinem, verwildertem Hof. Dach erneuert, allgemeiner Sanierungsbedarf. Seitengebäude unverputzt.

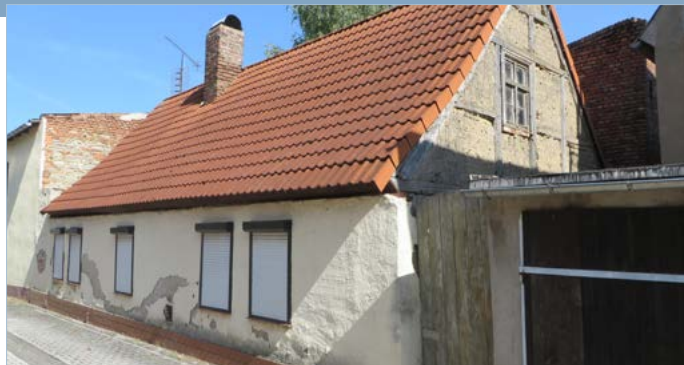
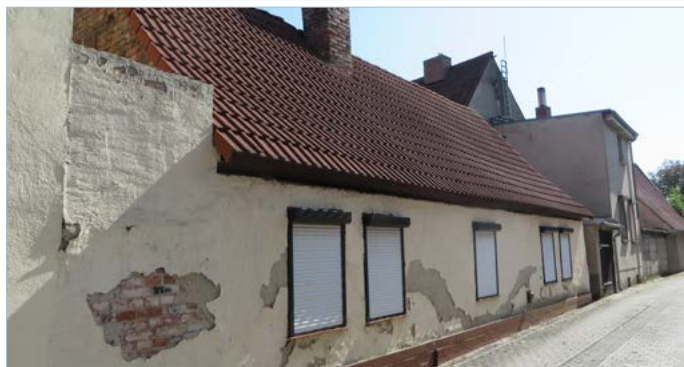
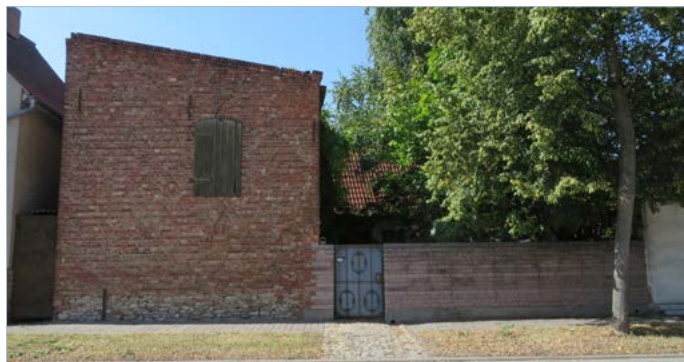
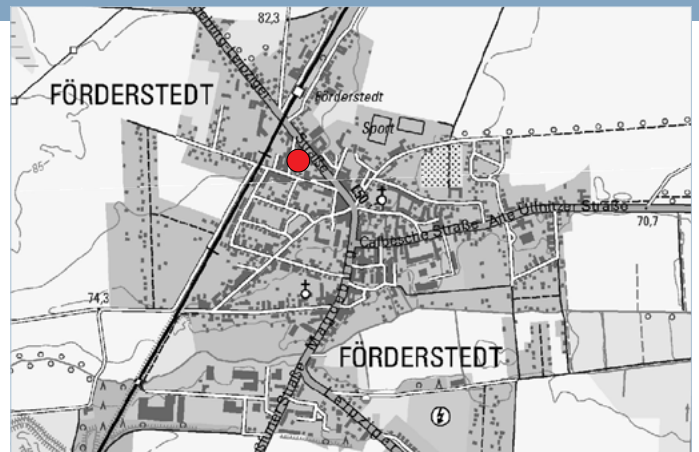
## Kleine Querstraße 2

Traufständiges Wohnhaus, zwei Fensterachsen zur Straße aufgestockt, mit Hof und Zufahrt. Gebäude ohne offensichtliche Bauschäden, allgemein sanierungsbedürftig.

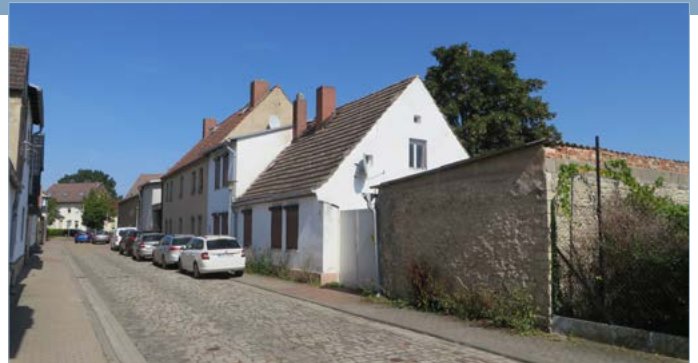
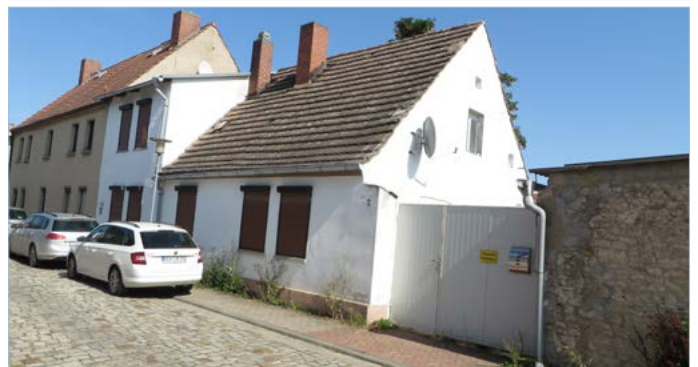
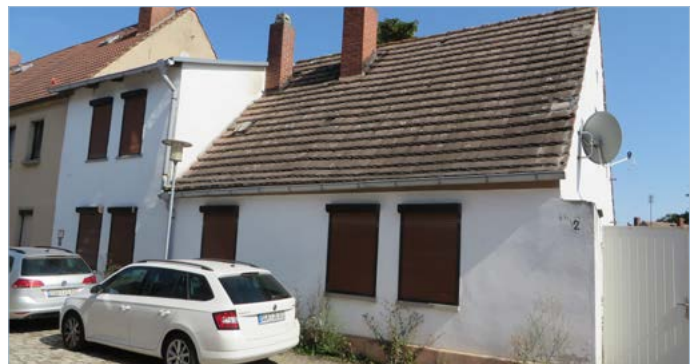
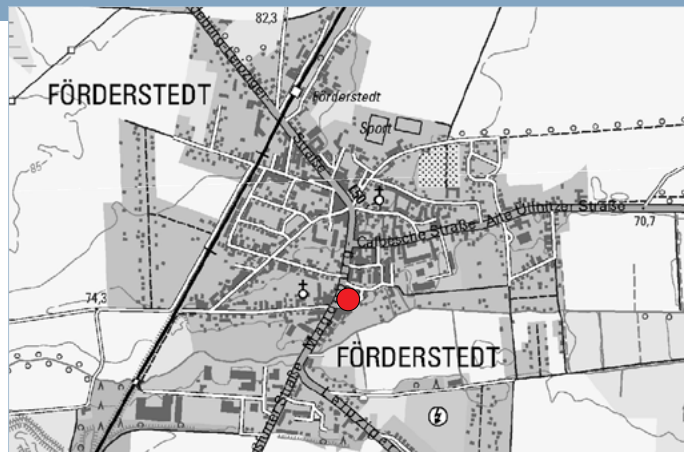
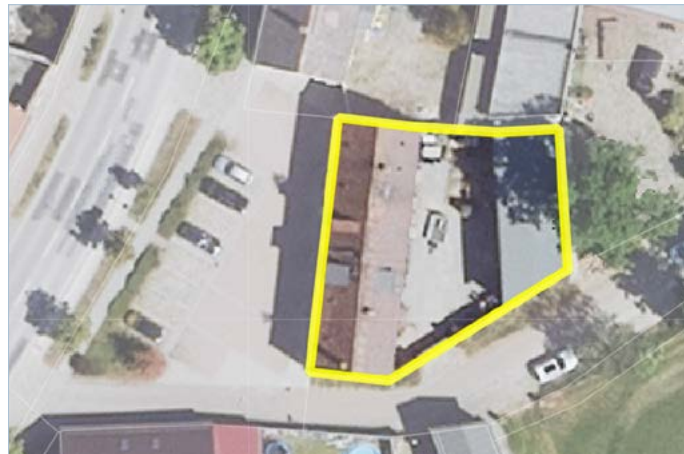
# Magdeburg-Leipziger Str. 39 -40

Markantes, freistehendes, zweigeschossiges Doppelhaus mit symmetrischer Fassade. Stark sanierungsbedürftig, u.a. ein offener Giebel. Hofzufahrt von Seitenstraße.

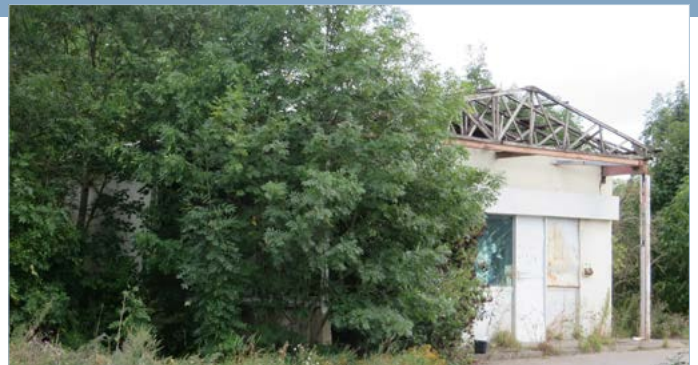
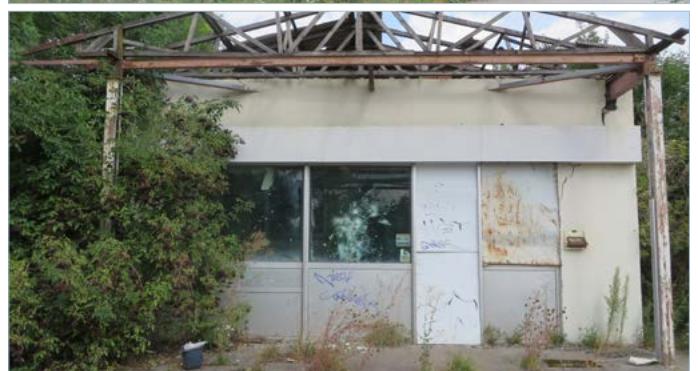
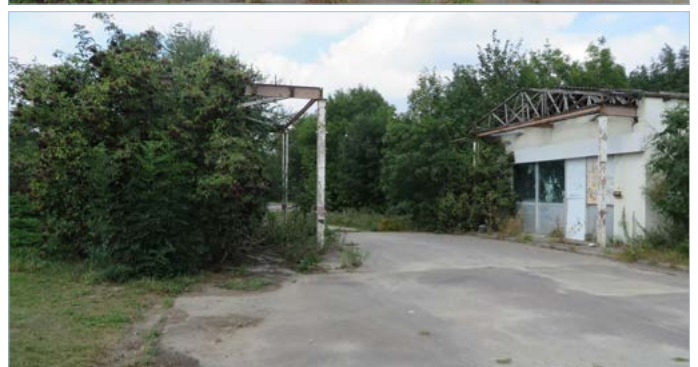
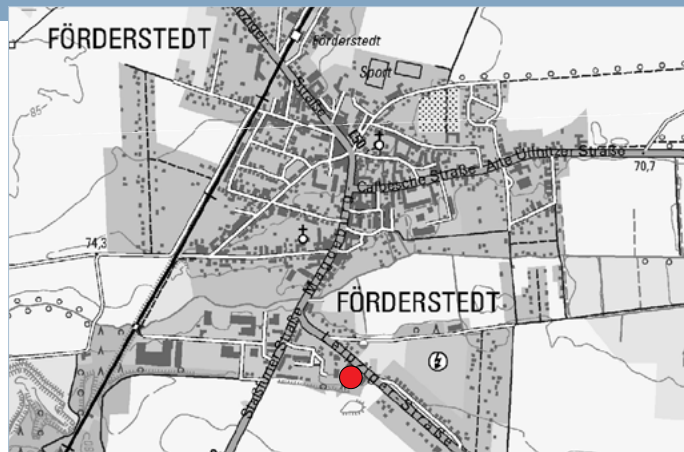
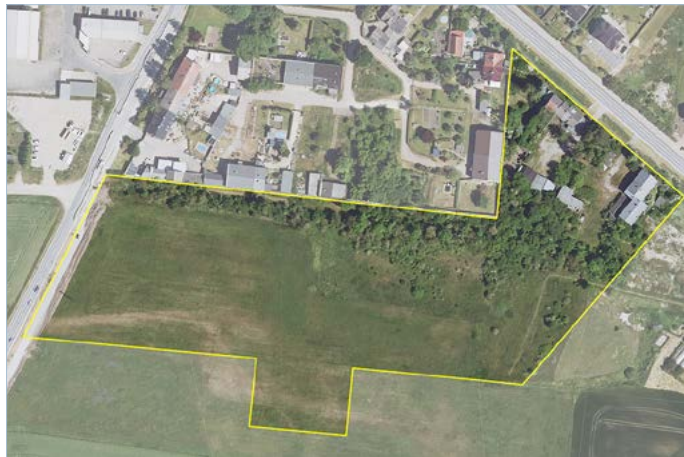
# Magdeburg-Leipziger Str. 82

Ehemals landwirtschaftlich genutzte Gebäude mit großem Gelände. Die Gebäude in unterschiedlichem Bauzustand, von teilsaniert bis baufällig. Grundstück verwildert.

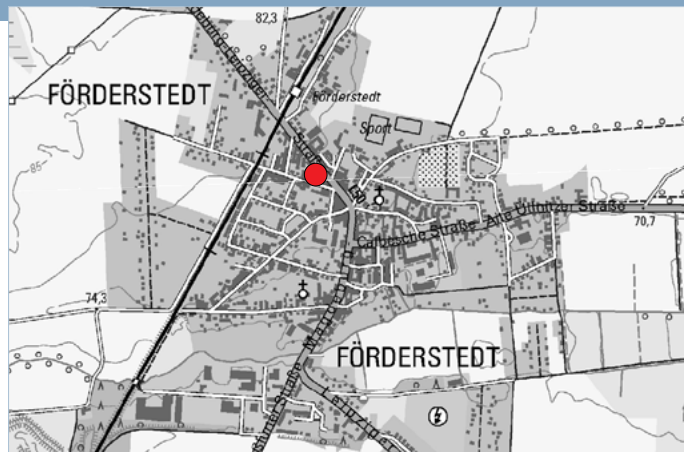
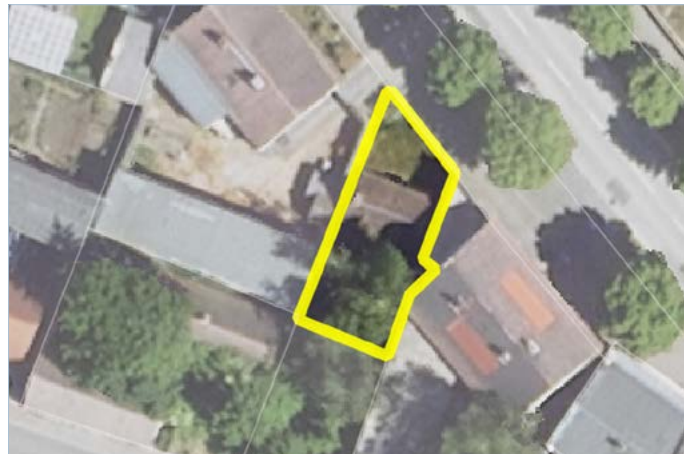
Kleines Wohnhaus mit sehr geringer Wohnfläche und Garten. Hoher Sanierungsbedarf.

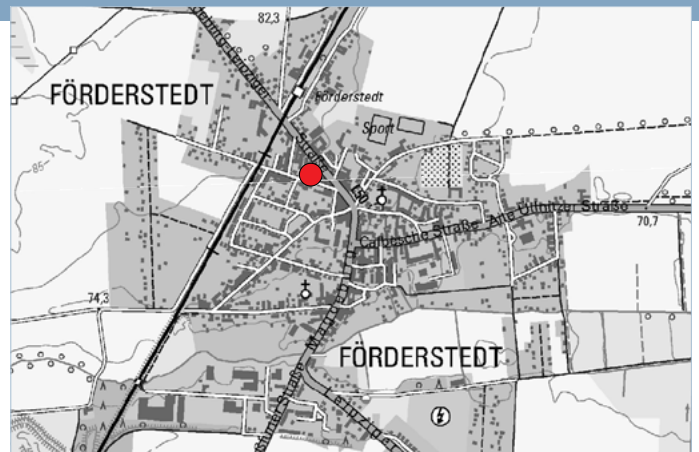
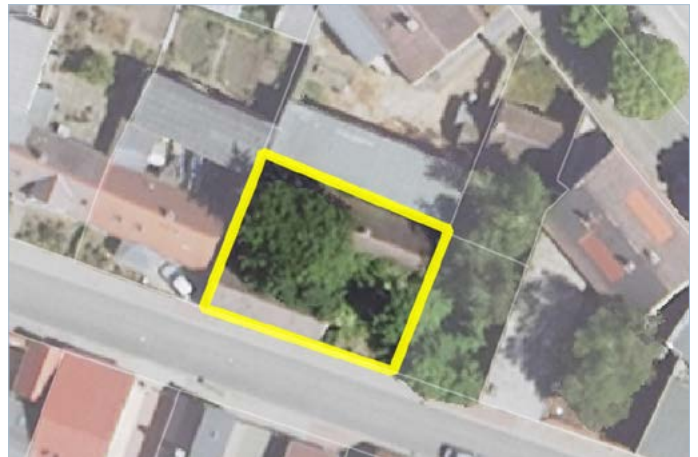
## Mühlenstraße 32

Taufständiges, eingeschossiges Nebengebäude zur Straße, rückwärtiges Gebäude in ruinösem Zustand. Mutmaßlich ehemals auch landwirtschaftliche oder gewerbliche Nutzung. Überwuchertes Grundstück, stark sanierungsbedürftiges und teilweise verfallenes Seitengebäude.

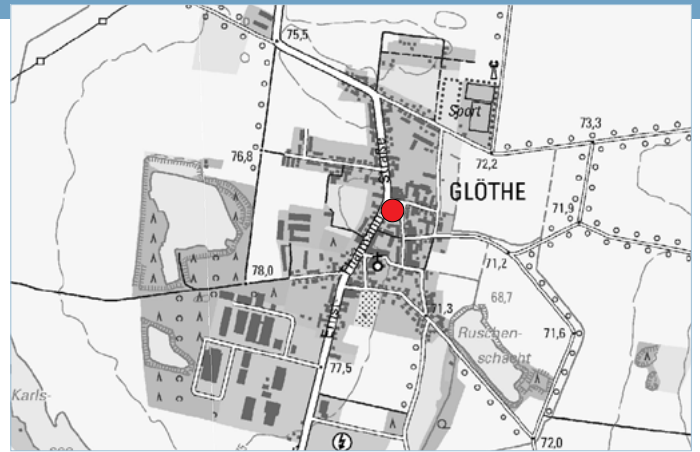
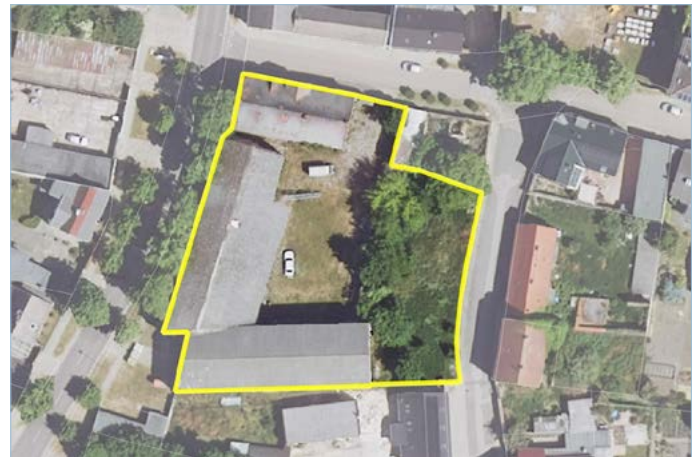
Repräsentatives Wohnhaus eines großen Hofes mit Mittelrisalit und Zwerchhaus mit Giebeldreieck sowie schmalen Eckrisaliten. Hoher Sockel, aber fehlende Eingangstreppe. Eckgebäude mit Giebel zur Hauptstraße. Allgemein sanierungsbedürftig.

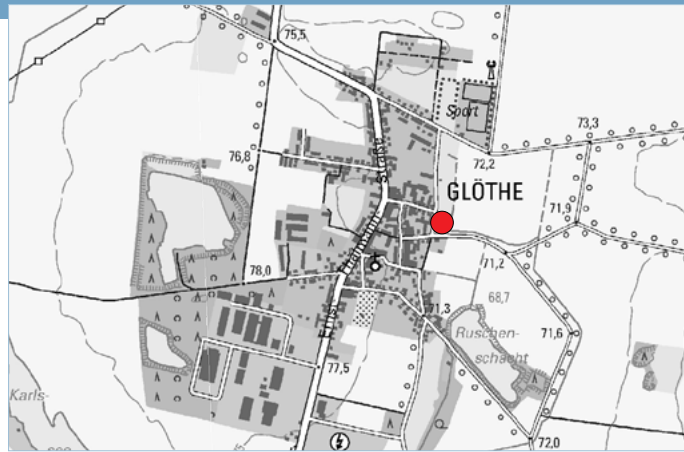
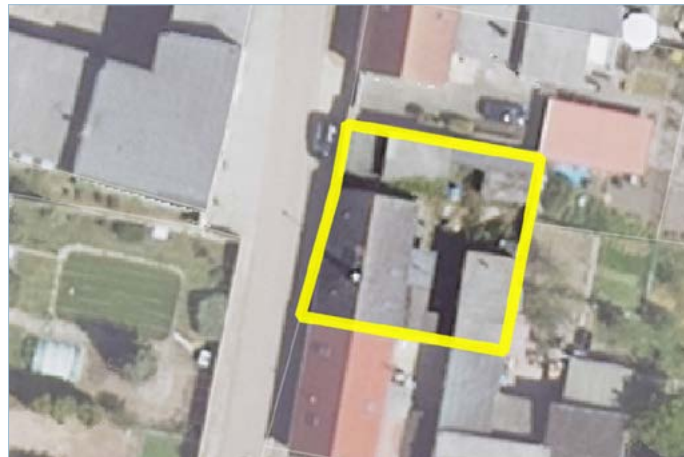
## Alte-Thomas-Müntzer-Str. 14

Traufständige Doppelhaushälfte mit Garage und Grundstück. Keine offensichtlichen Bauschäden, aber grundsätzlicher Sanierungsbedarf.

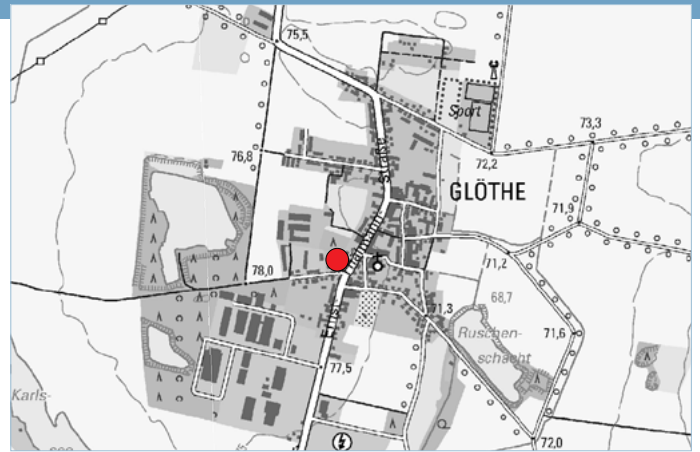
## Ernst-Thälmann-Str. 31

Zwei zweigeschossige Mehrfamilienhäuser, parallel hintereinander auf großem Eckgrundstück mit Garagenzeile zur Straße. Aufsteigende Feuchte im Sockel, sanierungsbedürftig.

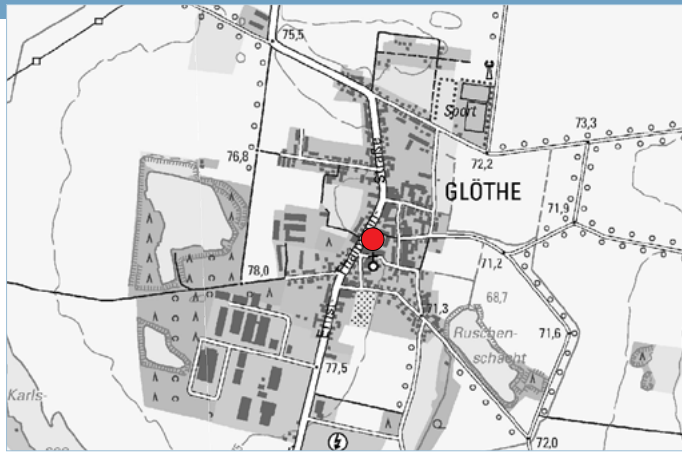
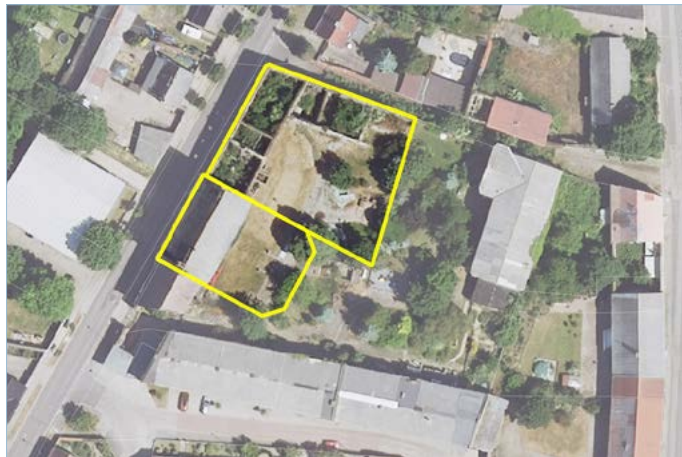
## Ernst-Thälmann-Str. 39 und 42

Großes, dreigeschossiges, repräsentatives Gutshaus mit schlossartiger Fassade und Seitenflügeln. Nördlicher Seitenflügel ruinös und ohne Dach, Südflügel mit Dach, aber alle Gebäudeteile mit sehr großem Sanierungsbedarf. Großer Innenhof mit Scheunen und Nebengebäuden.

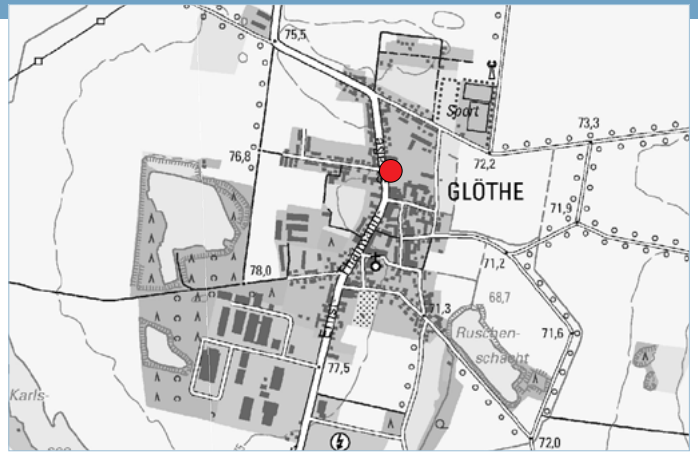
## Ernst-Thälmann-Str. 57

Zweigeschossiges, traufständiges Wohnhaus mit Gesimsband. Kleiner Hof und Grundstückszufahrt. Allgemeiner Sanierungsbedarf.

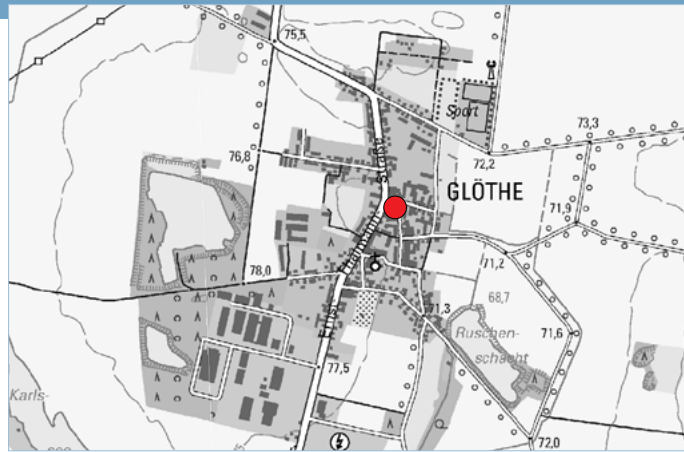
# Kastanienstraße 1

Historisch landwirtschaftlich geprägte Eckbebauung, inzwischen ruinös (keine Dächer, nur noch Grundmauern).

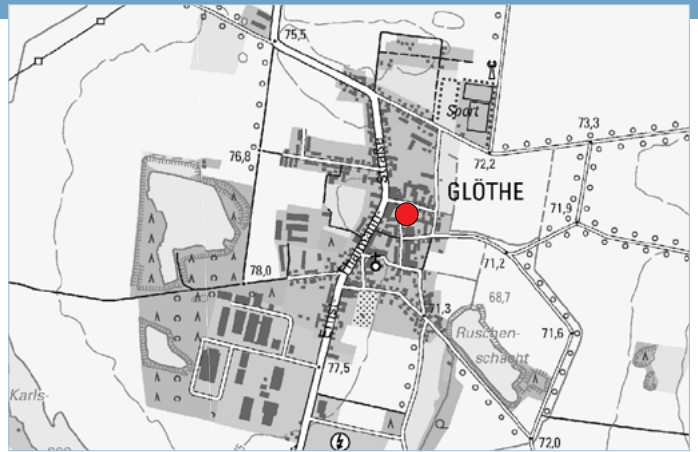
## Kastanienstraße 2

Langgestrecktes, traufständiges eingeschossiges Wohnhaus mit großem Grundstück und Hofzufahrt. Putzschäden an Fassade, ansonsten ohne offensichtliche Baumängel.

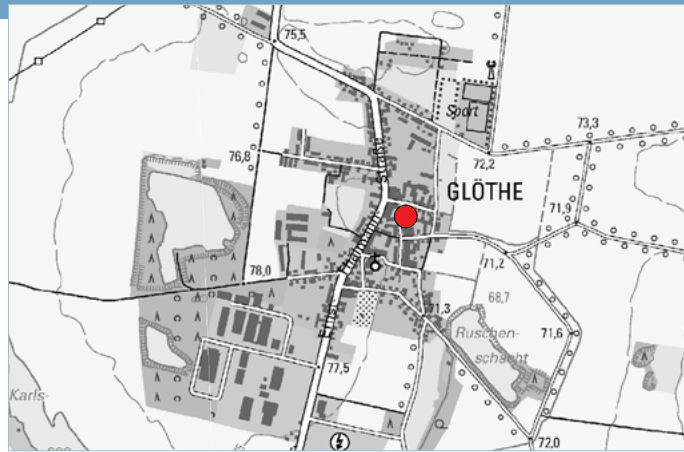
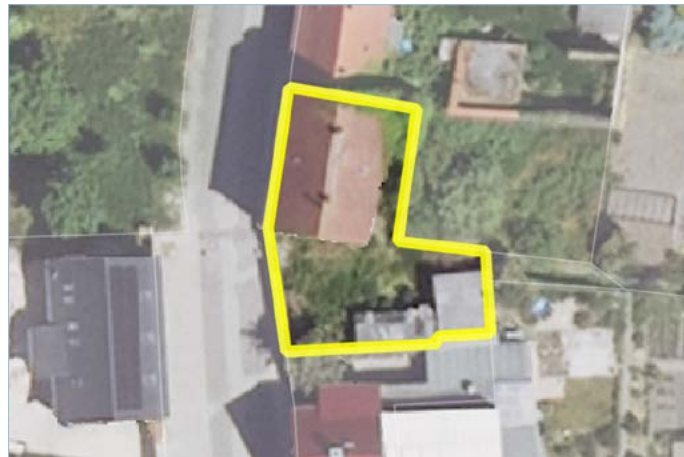
## Kastanienstraße 3

Traufständiges zweigeschossiges Wohnhaus mit Grundstück und Hofzufahrt. Hof zugewachsen. Gebäude grundlegend sanierungsbedürftig.

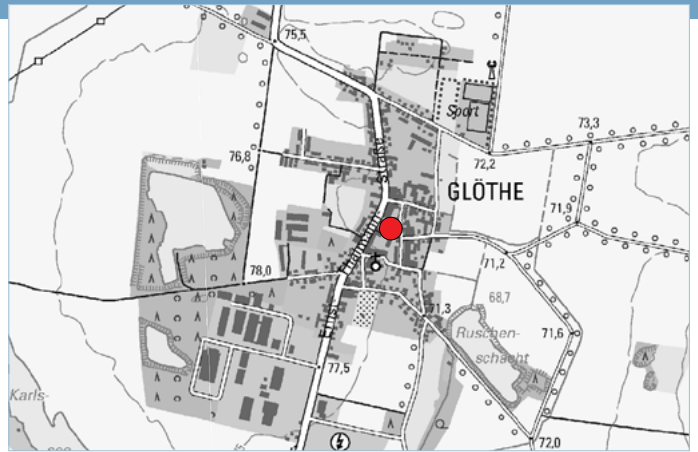
## Kastanienstraße 6 A

Zum Wohnen umgebautes Nebengebäude eines ehemals landwirtschaftlich genutzten Hofes, zurückgesetzt von der Straße hinter einer Mauer. Großer Innenhof mit starkem Bewuchs und weiteren Nebengebäuden. Bauliche und statische Schäden an Dach und Fassade.

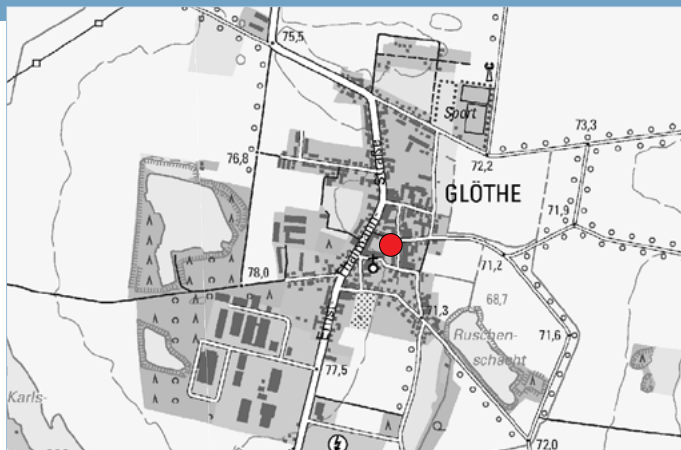
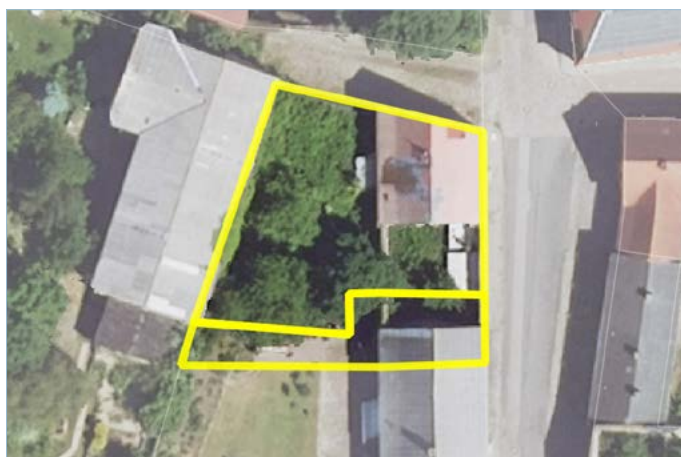
## Kastanienstraße 7

Ausgebautes Giebelsegment einer ehemaligen Scheune mit Tordurchfahrt auf einem Eckgrundstück. Geflicktes Dach, allgemein sanierungsbedürftig.

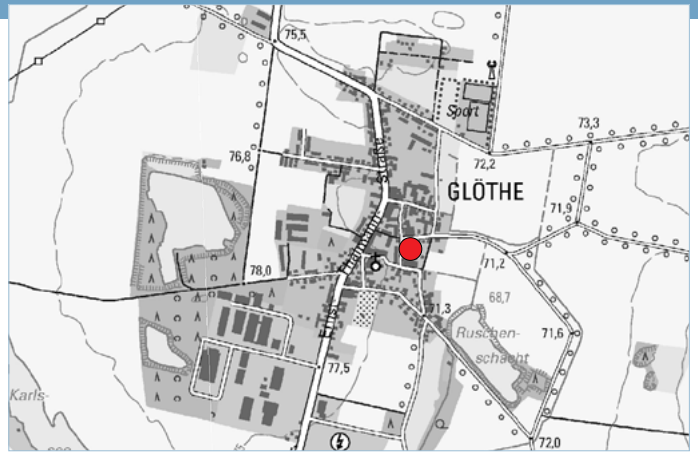
## Kastanienstraße 7 A

Zu Wohnungen um- und ausgebautes Nebengebäude der ehemaligen Gutsanlage ohne offensichtliche bauliche Schäden, aber allgemein sanierungsbedürftig.

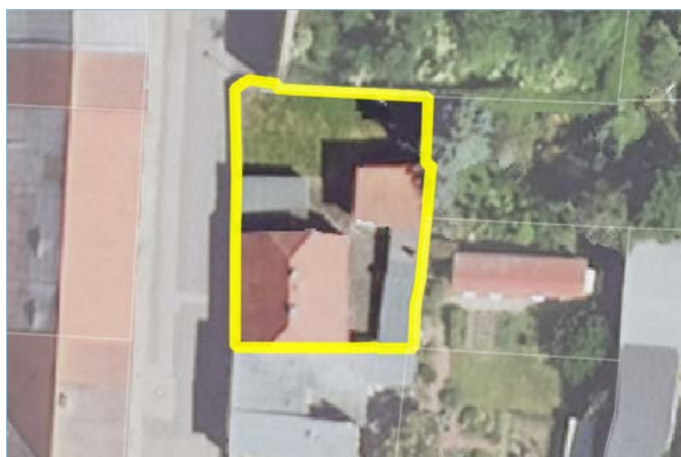
## Kastanienstraße 9

Eingeschossiges Wohnhaus mit Krüppelwalmdach, Garage und Garten. Saniert mit Renovierungsbedarf.

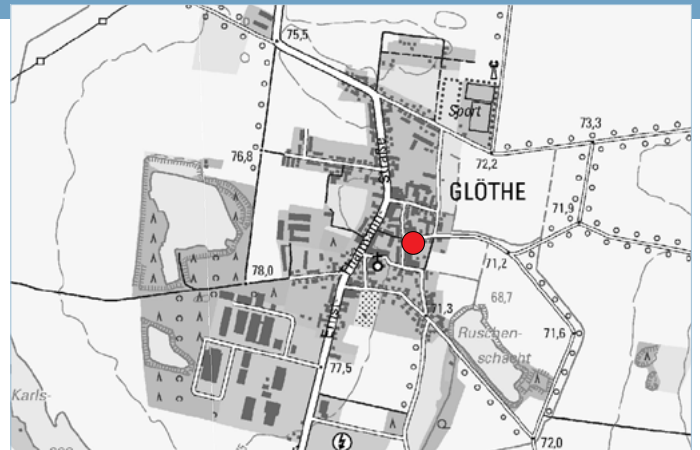
# Robert-Koch.-Str. 1

Großes zweigeschossiges Wohnhaus als Eckgebäude eines ehemals landwirtschaftlich genutzten Hofes mit Setenflügel, großem Innenhof und Hoftor. Keine offensichtlichen baulichen Schäden, aber Sanierungsbedarf.
