## Problemimmobilienkataster (PIKS) der Altbaumobilisierungsstrategie Staßfurt

Büro für Siedlungserneuerung / WohnBund-Beratung Dessau

November 2025

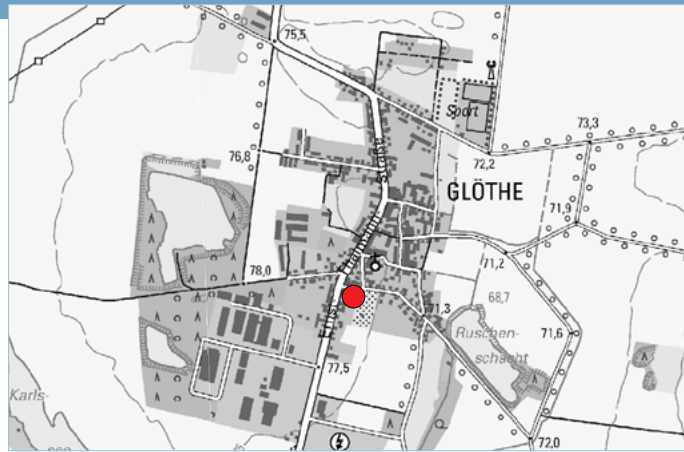
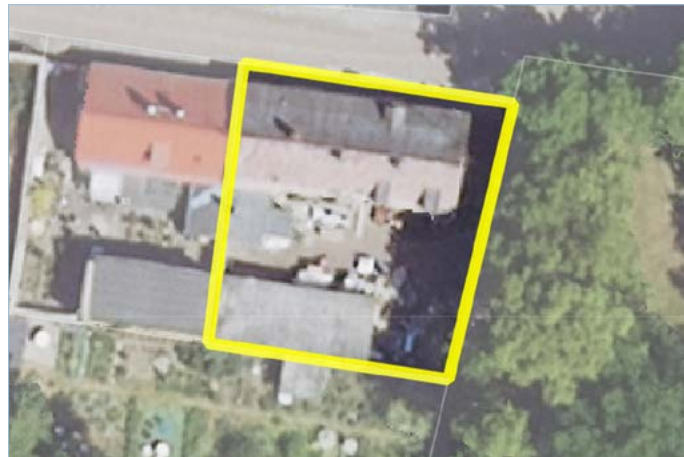
## Straße der Jugend 7

Traufständiges eingeschossiges Wohnhaus mit Hofgrundstück inkl. Zufahrt und kleiner Dachgaube. Feuchtigkeitsschäden im Sockelbereich und allgemeiner Sanierungsbedarf.

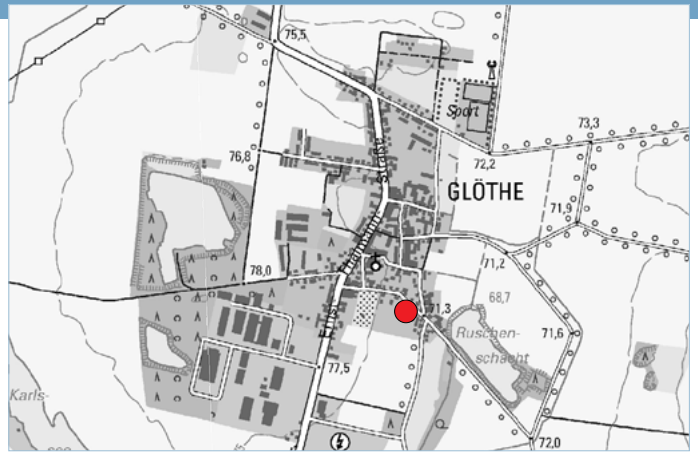
## Straße der Jugend 20

Taufständiges Wohnhaus mit zweigeschossigem Anbau und Nebengebäuden auf großem Grundstück. Ohne sichtbare bauliche Schäden (ggfls. Renovierung).

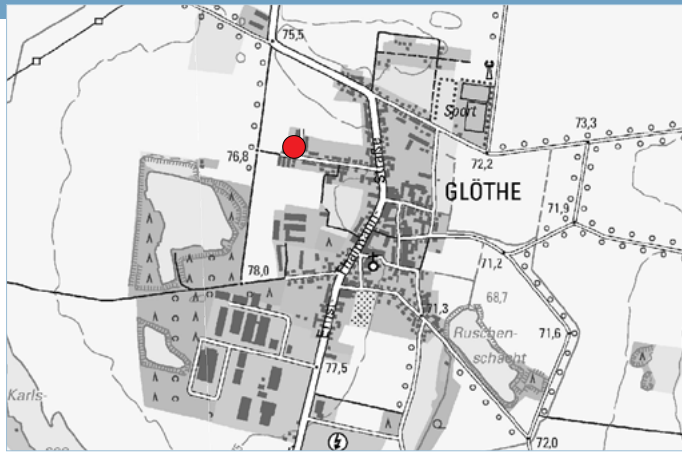
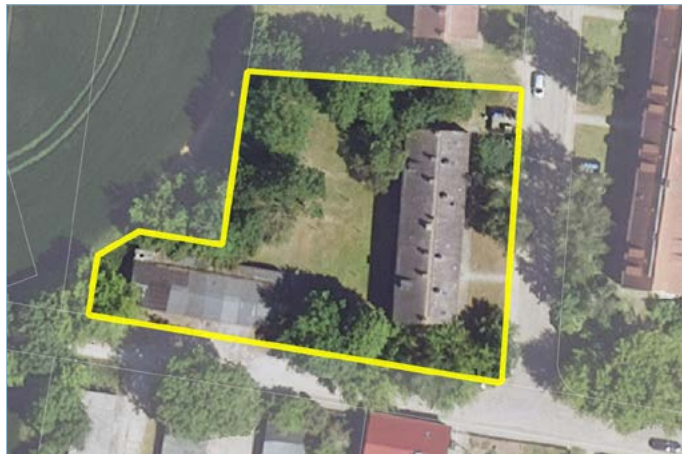
## Straße des Aufbaus 1 -2

Traufständiges zweigeschossiges Mehrfamilienhaus der 60er Jahre mit zwei Aufgängen (zweispännig) und Grünfläche. Keine offensichtlichen baulichen Schäden.

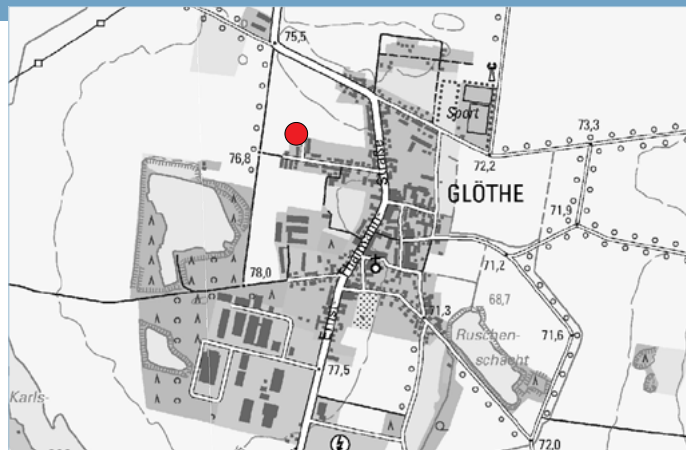
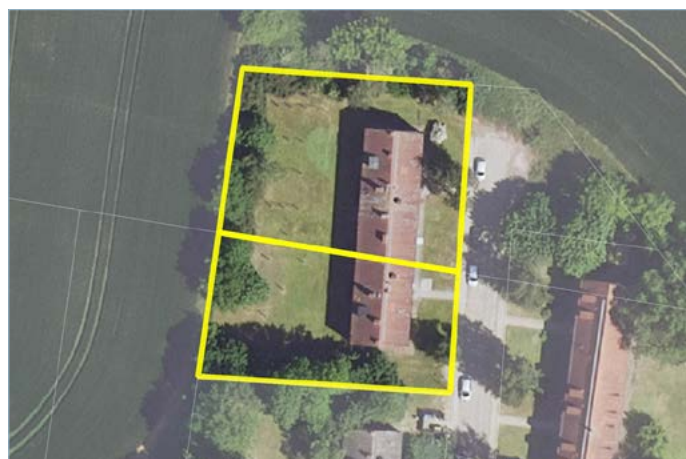
## Straße des Aufbaus 6 -7

Zweigeschossiger DDR-Wohnungsbau mit zwei Aufgängen und Grünfläche. Leichte Schäden im Sockelbereich, darüber hinaus keine offensichtlichen Bauschäden.

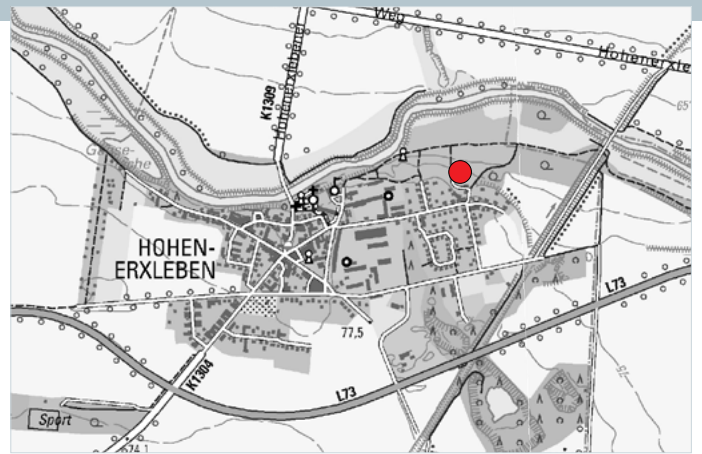
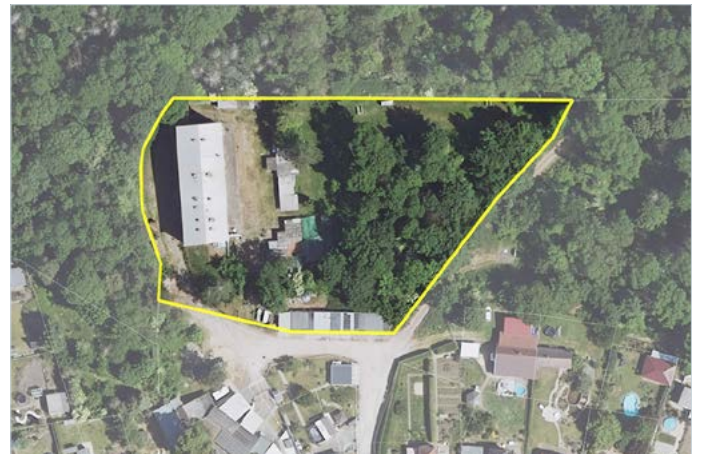
Freistehendes, zweigeschossiges ehemaliges Industriegebäude (ehemalige Zuckerfabrik) mit großem Gartengrundstück. Garagenanlage und weitere kleine Nebengebäude (Schuppen und vmtl. ehemalige kleine Ställe) befinden sich auf dem Grundstück. Das Gebäude ist gesichert, hat aber einen hohen Sanierungsbedarf an der Gebäudehülle und im Innenbereich.

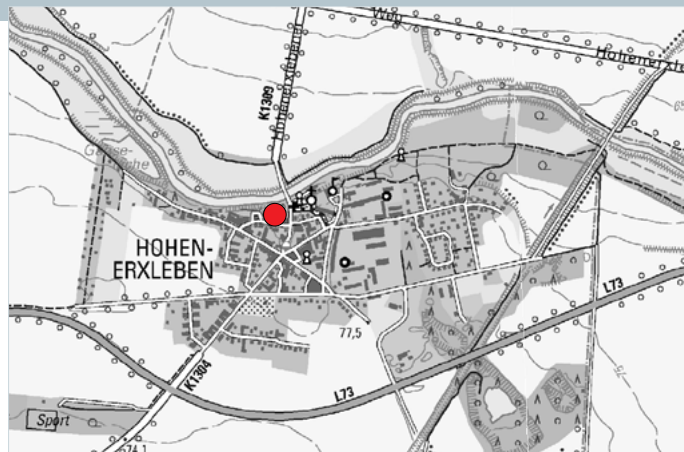
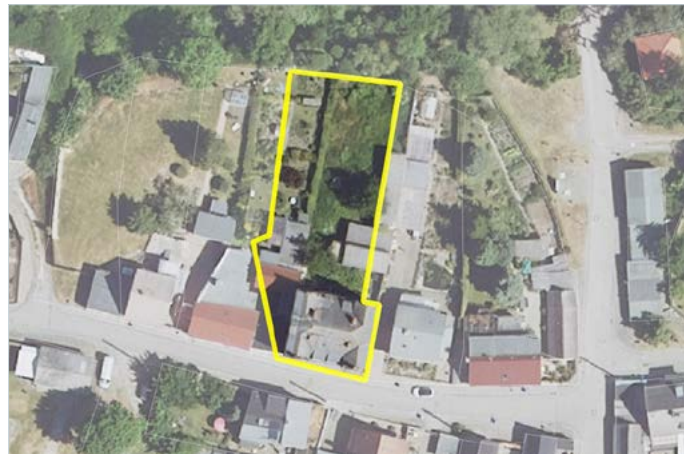
# Fischerstraße 13

Großes repräsentatives Gründerzeitgebäude mit Tordurchfahrt ohne größere bauliche Schäden.

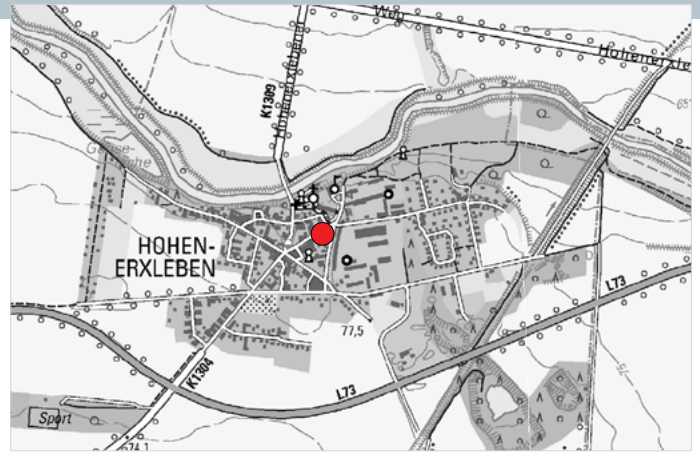
## Friedensallee 21

Wohnhaus mit landwirtschaftlichen Gebäuden und Mauer zur Straße. Bauliche Schäden an Dach und Sockel. Stark bewachsener und vermüllter Innenhof. Mitnutzung des östlich angrenzenden Grundstücks?

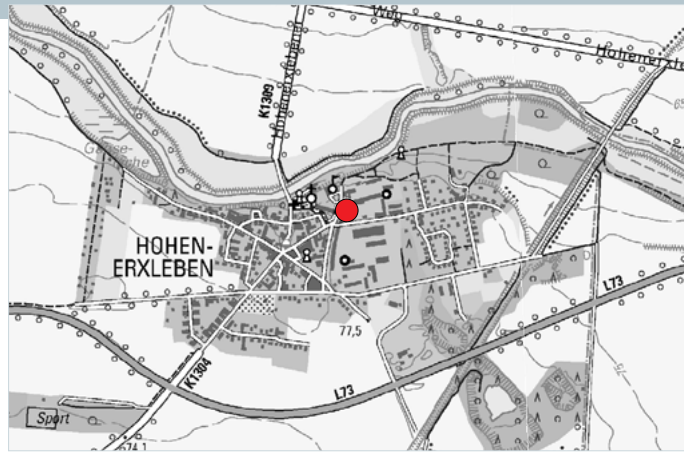
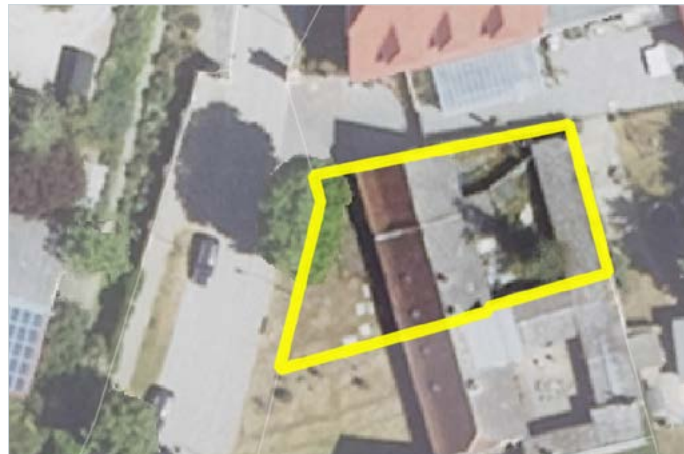
## Friedensallee 24

Eingeschossige Doppelhaushälfte ("Kate"), vmtl. ehemaliges Landarbeiterhaus der historischen Gutsanlage mit leichten Schäden am Dach.

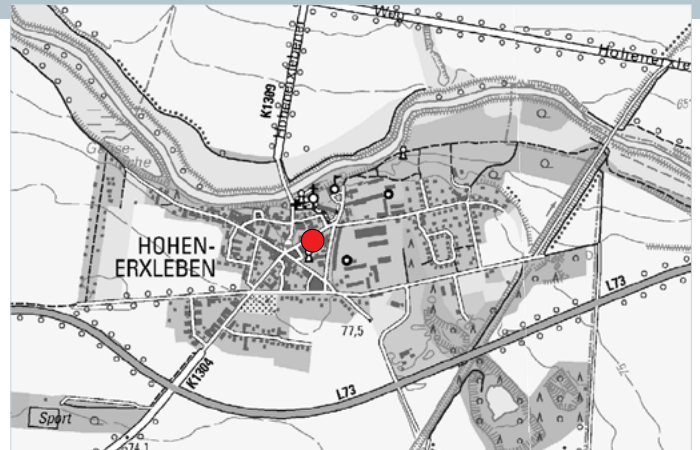
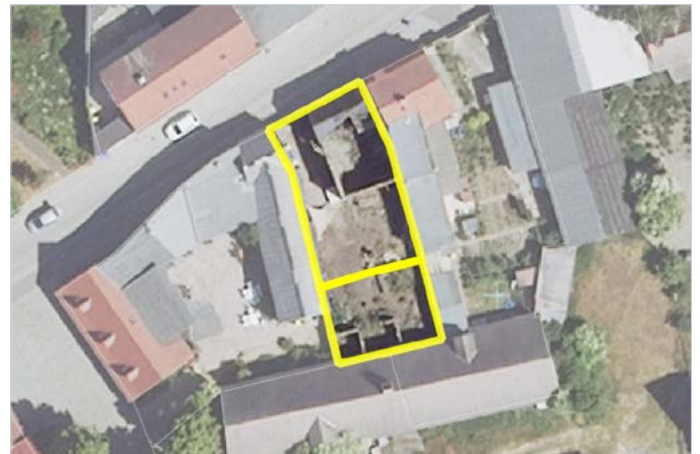
## Friedensallee ohne Nr.

Taufständige Scheunenruine ohne Dach mit darin eingebauter Garage und Zufahrt zu Innenhof.

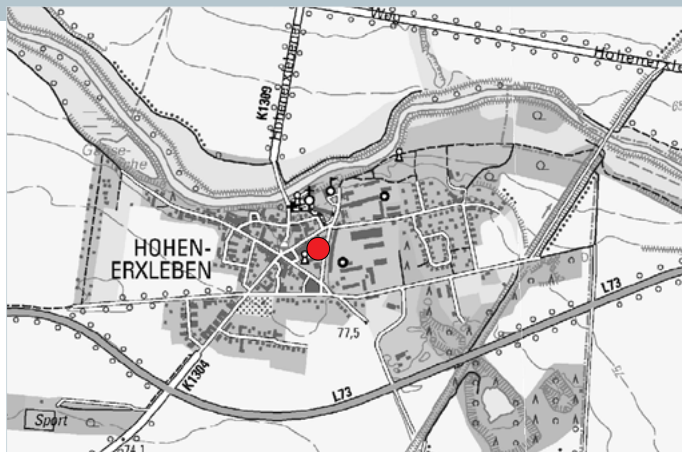
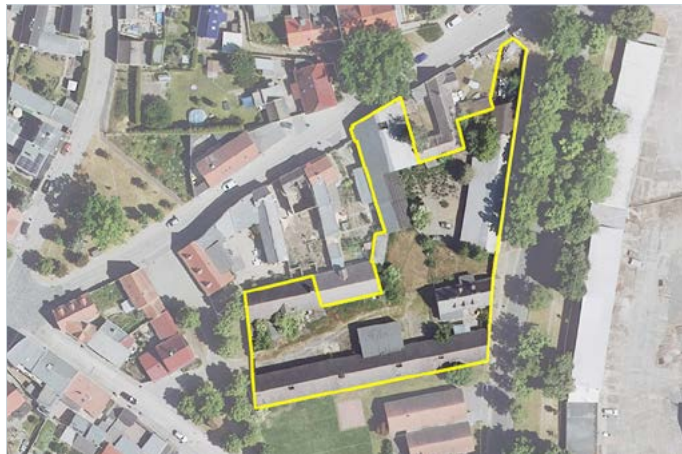
# Kastanienallee 1

Niedriges, langgezogenes Stallgebäude (ehem. Schafsstall) mit sehr hohem Sanierungsbedarf bzw. starken Bauschäden an Dach und Mauerwerk.

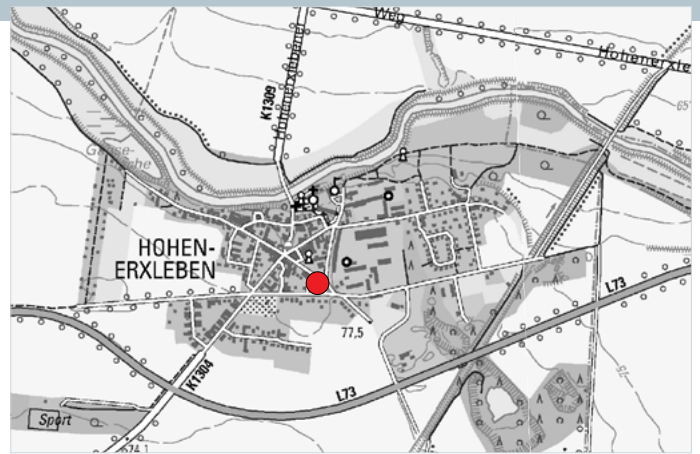
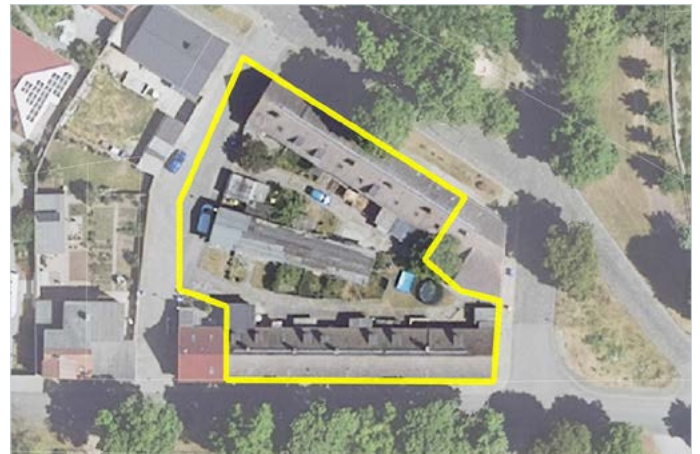
Reihenbebauung mit sehr kleinen Wohneinheiten und separaten Eingängen über hofseitigen Erschließungsweg. Substanz ohne offensichtliche Bauschäden, aber mit hohem Sanierungsbedarf, ebenso Nebengebäude und Hof.

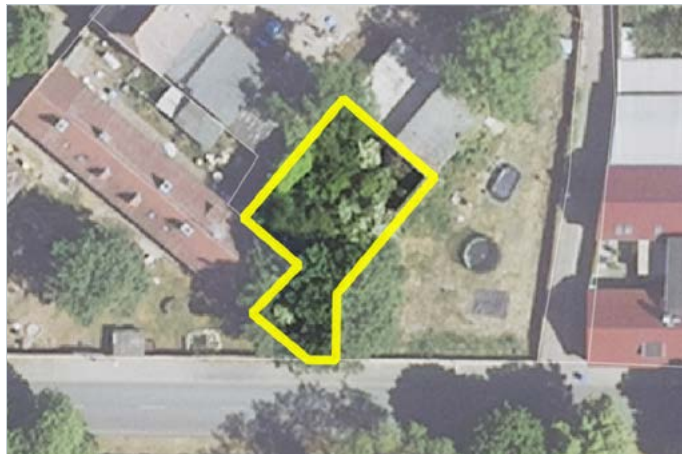
Ruinöse Grundmauern ohne Dach einer ehemaligen, katholischen Kapelle. Flurstück umfasst fast nur den Bereich der ehemaligen Bebauung. Starker Bewuchs und schmaler Zugang von der Kreisstraße aus.

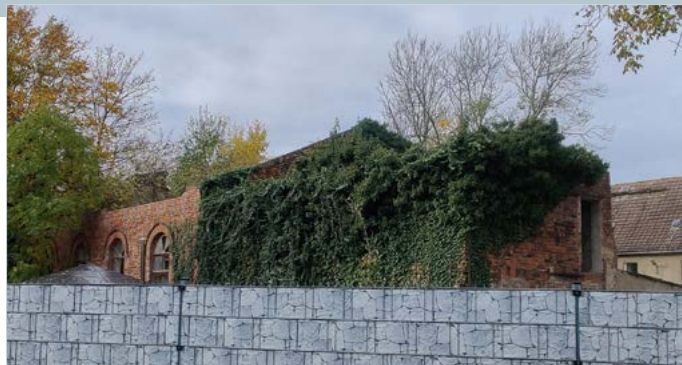
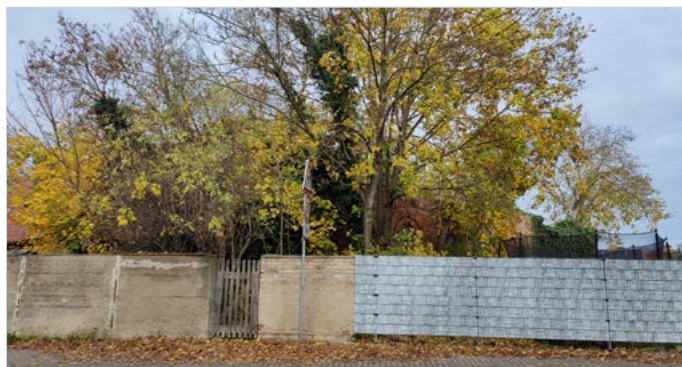
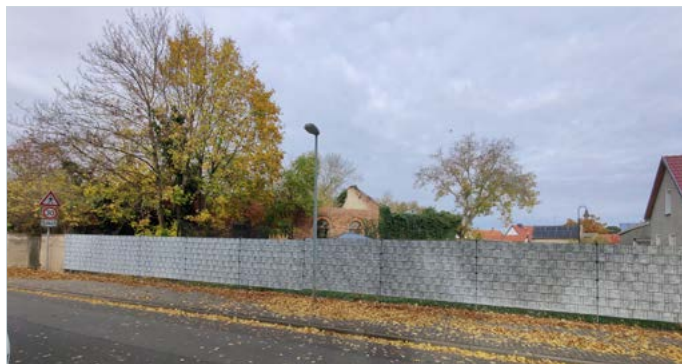
## Kurze Straße 5

Taufständige Doppelhaushälfte mit Garten und Zufahrt. Kleinere Schäden an Dach, Entwässerung und Fassade.

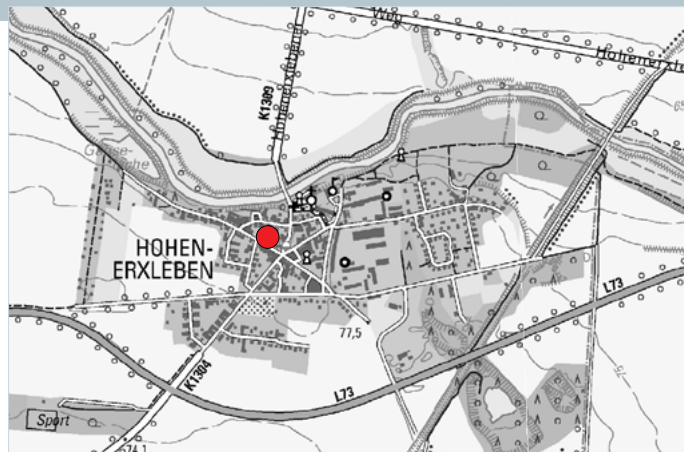
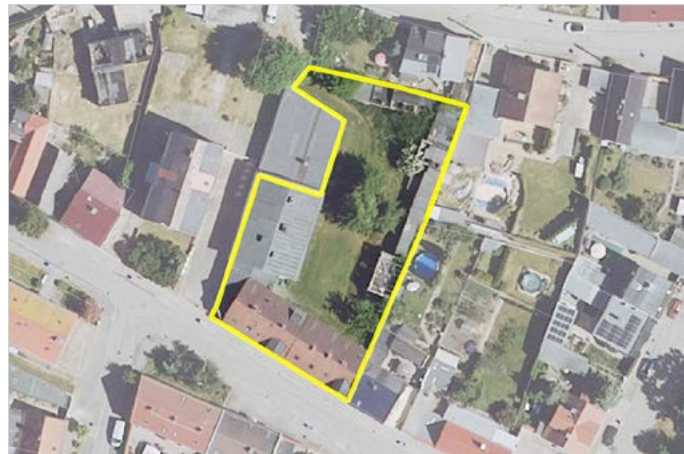
# Schulstraße 8 und 14

Traufständiges Doppelhaus mit Dachgauben und geringen baulichen Schäden (vor allem Renovierungsbedarf). Eingeschossiger Verbinderbau zu nördlichem Nachbargebäude.

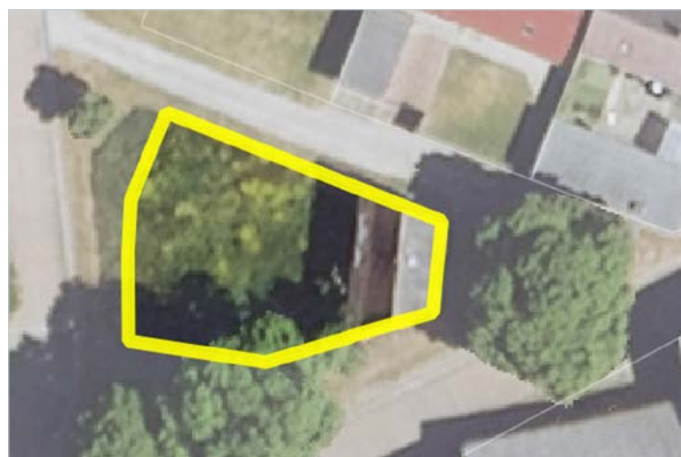
Einzelstehendes Objekt mit großen baulichen und statischen Schäden an Dach und Fassade.

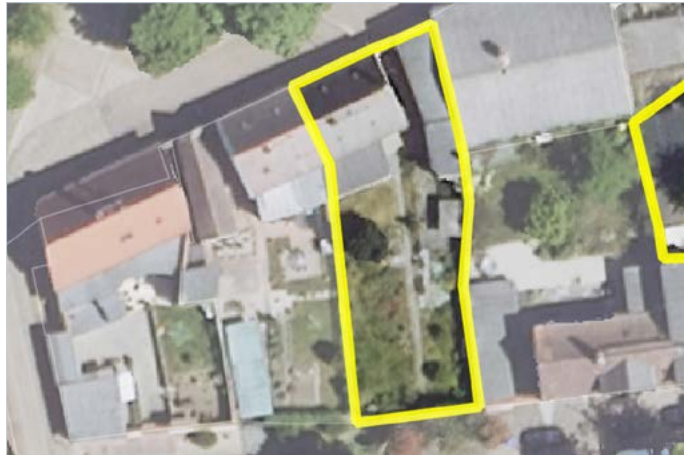
## Am Schusterberg 6

Traufständige Doppelhaushälfte mit Grundstück ohne Zufahrt. Keine sichtbaren baulichen Schäden, aber Renovierungsbedarf.

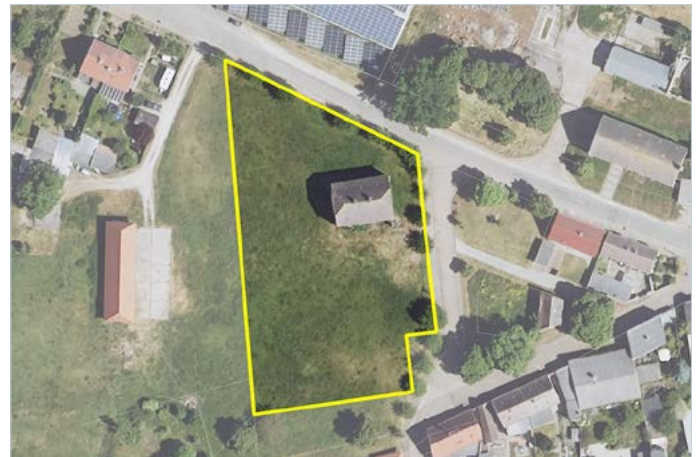
## Am Schusterberg 7 und 9

Repräsentatives, zweigeschossiges Wohnhaus mit historischer Putzfassade und Krüppelwalmdach, frei stehend. Minder genutzt und sanierungsbedürftig. Dach ist gesichert.

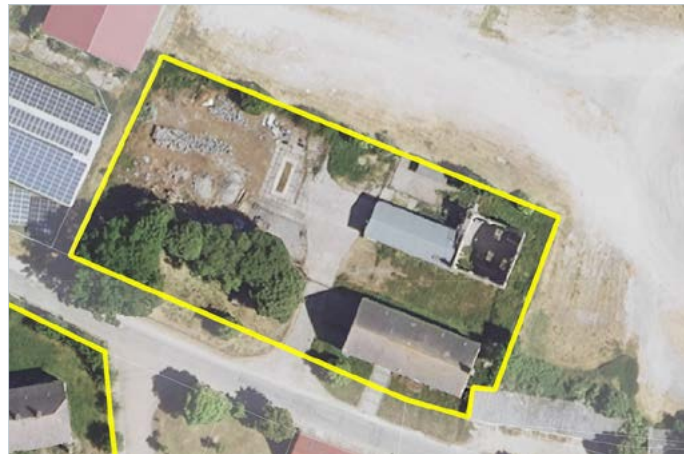
# Hohenerxlebener Weg 5 a

Freistehendes, traufständiges Gebäude mit Geländezufahrt. Umgebautes Landwirtschaftsgebäude mit Sanierungsbedarf.

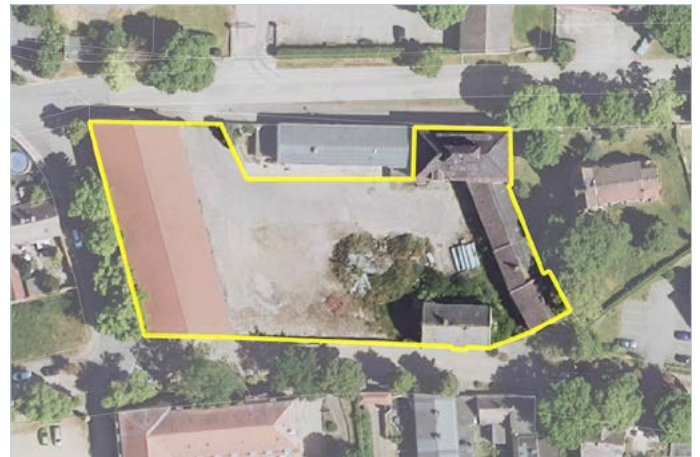
Zweigeschossiges Wohnhaus mit repräsentativer Fassadengestaltung, Kalkstein unverputzt, mit baulichen Schäden an Fassade und Dach. Das Gebäude ist Teil einer großen Gutsanlage, die teilweise in Nutzung, teilweise baufällig ist. Große Scheune des Hofes wird als Maschinenhalle genutzt.

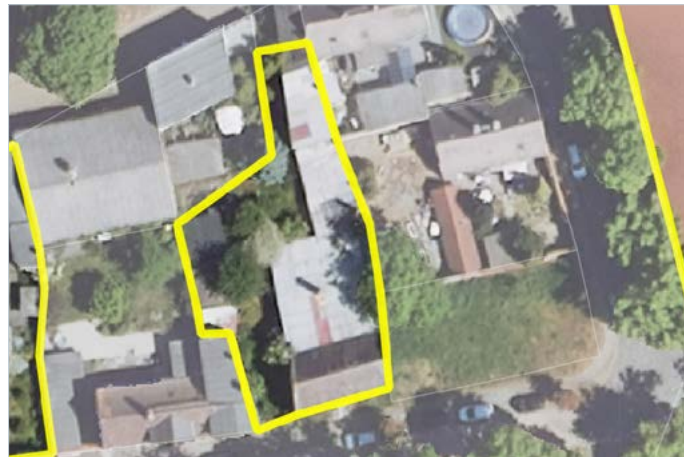
# Lindenstraße 16

Freistehendes, traufständiges Einfamilienhaus mit verwildertem Grundstück und Zufahrt. Große bauliche Schäden am Dach.

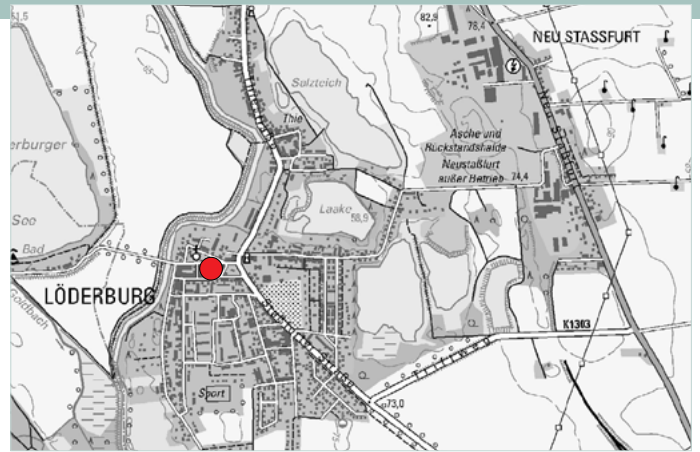
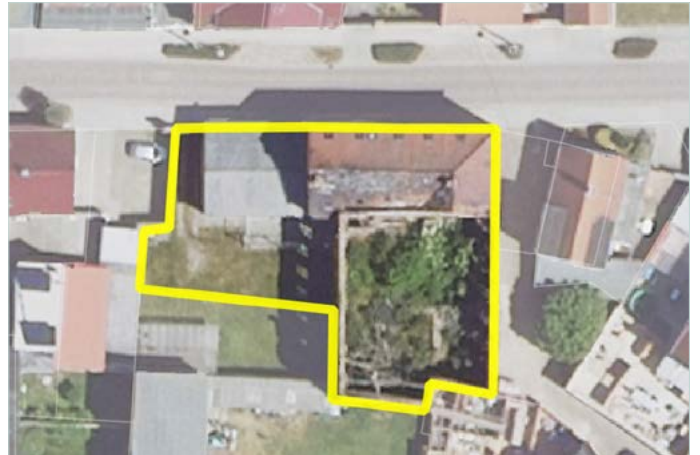
Taufständiges großes Wohn- und Geschäftshaus (ehem. Deutsche Vermögensberatung) mit eingeschossigem Anbau westlich und großem Seitenflügel südlich (Ruine) sowie großem, verwilderten Innenhof mit Zufahrt.

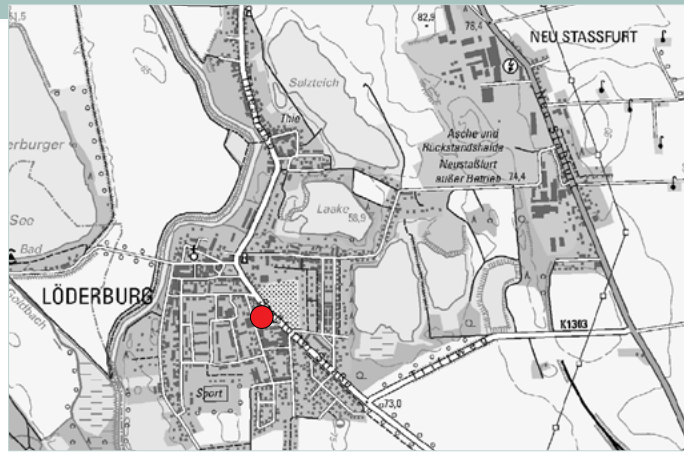
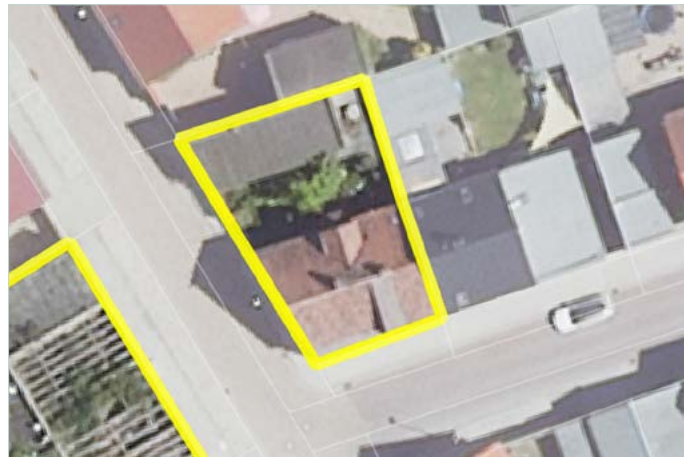
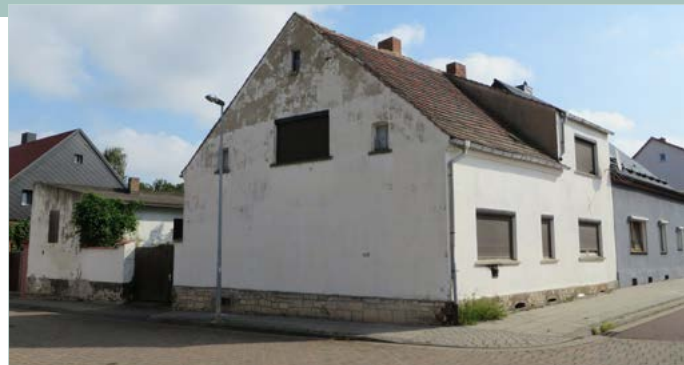
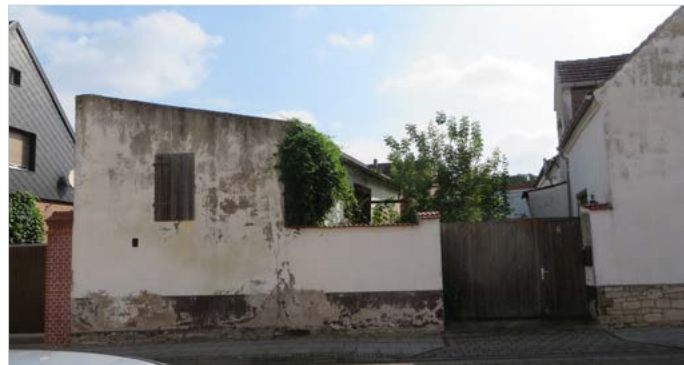
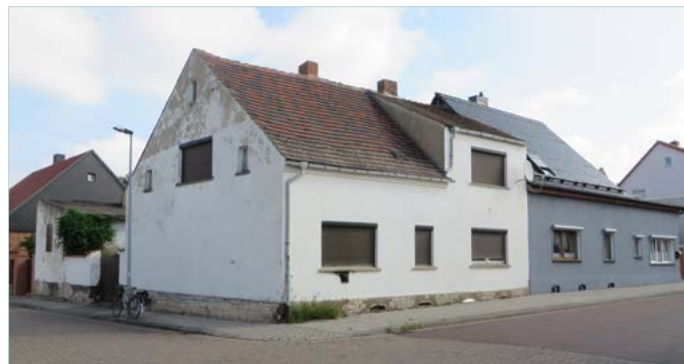
Eckgebäude in geschlossener Bebauung mit kleinem Innenhof und Zufahrt. Leichte Schäden im Sockelbereich und am Putz, sanierungsbedürftiges Dach.

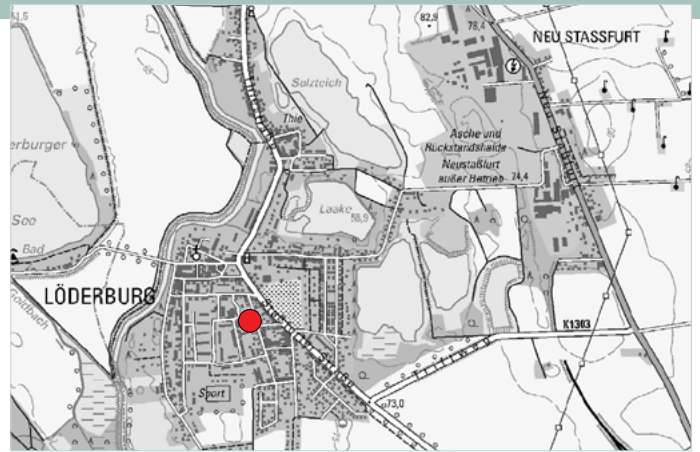
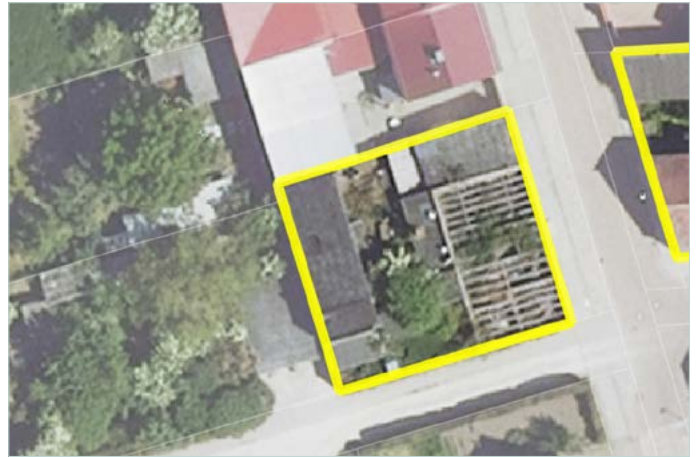
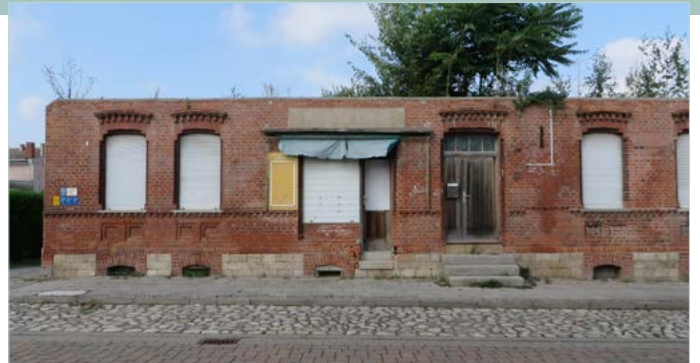
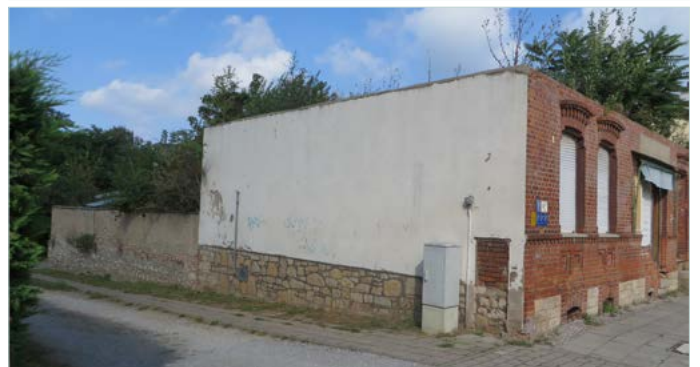
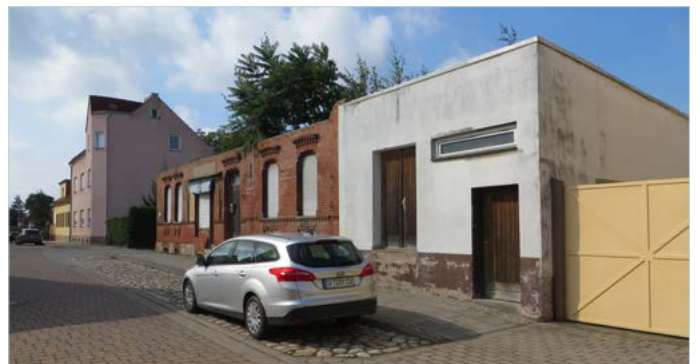
## Gänsefurther Str. 22

Ruine eines Wohnhauses ohne Dach, lediglich Grundmauern. Hof am Ende einer straßenbegleitenden Bebauung, Nebengebäude baufällig und verwildertes Grundstück.

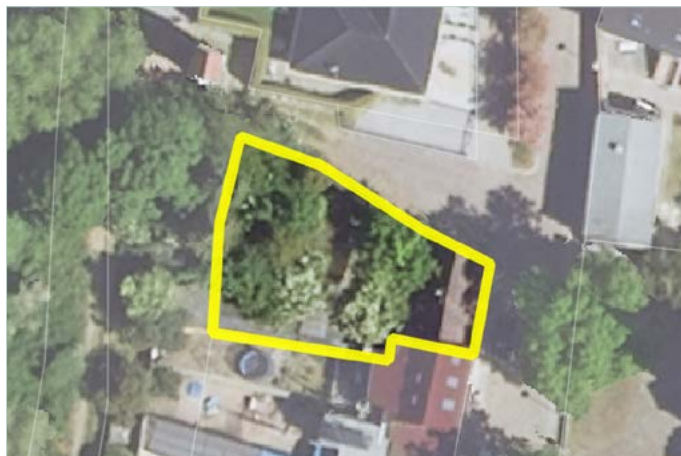
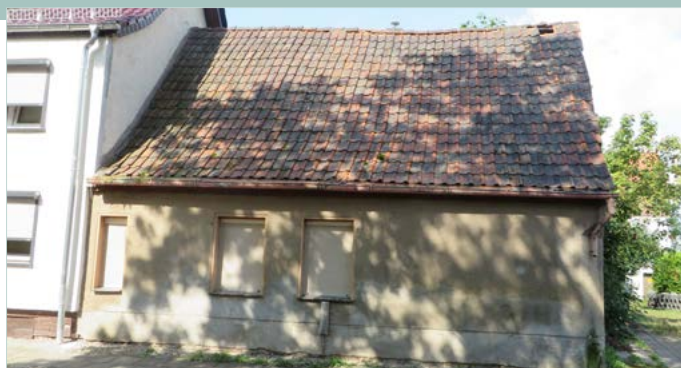
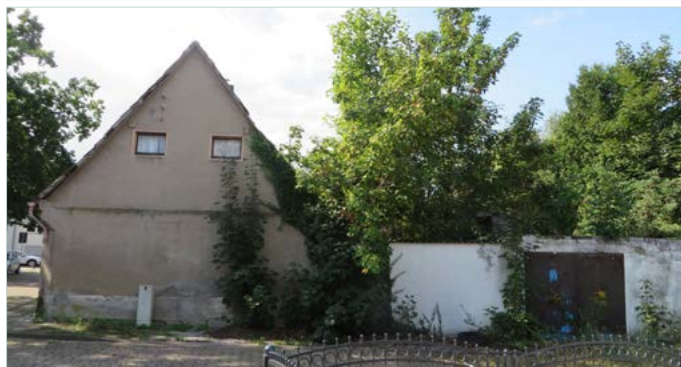
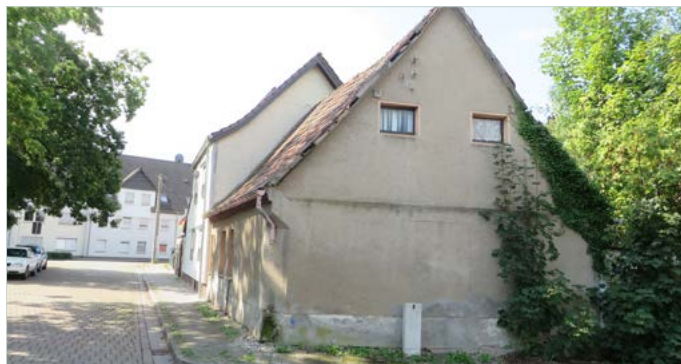
# Kirchplatz 1 A

Kleines Wohnhaus in Straßenzeile mit Garten zur Bode und Grundstückszufahrt. Schäden am Dach, Sockel und der Entwässerung vorhanden.

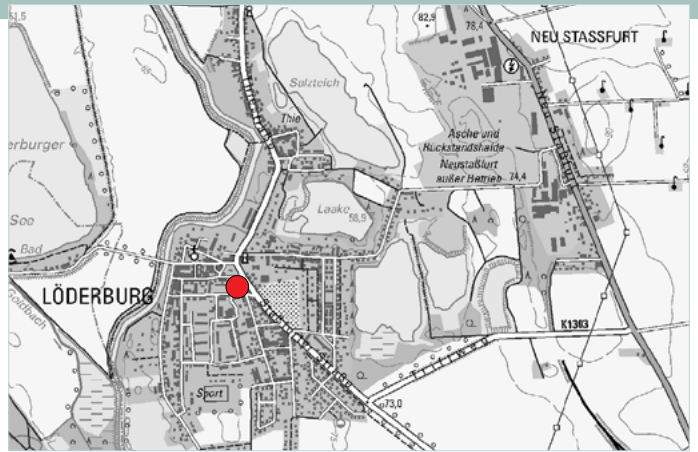
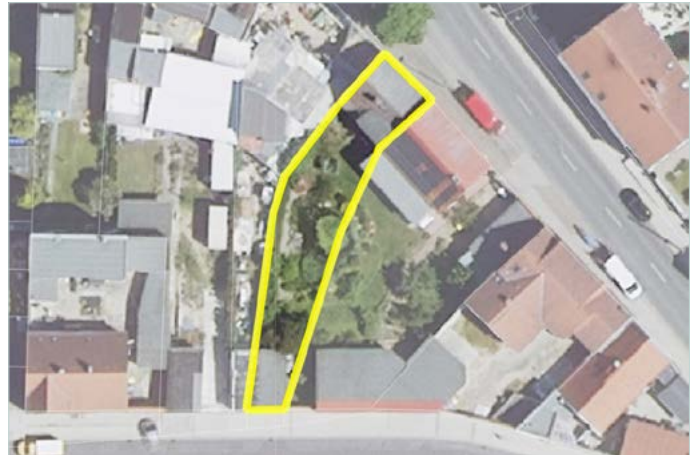
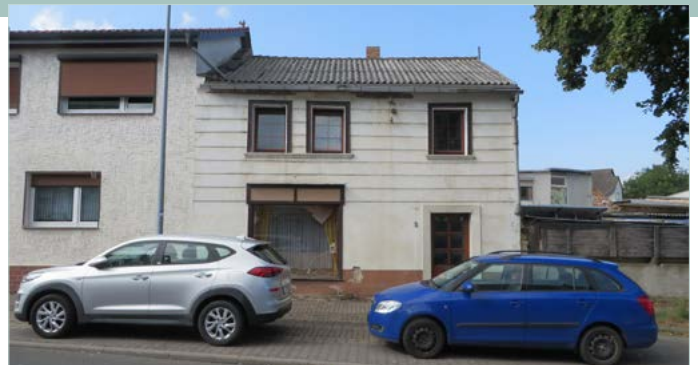
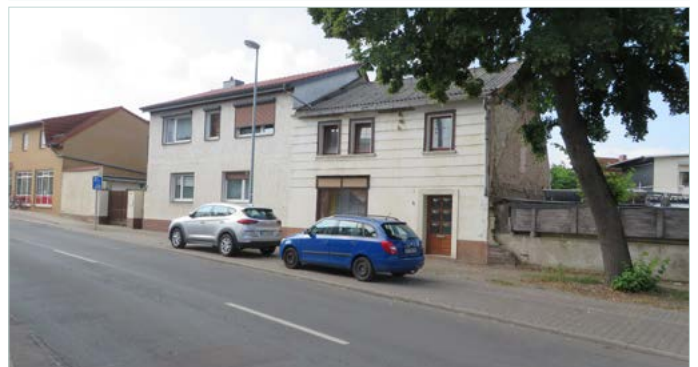
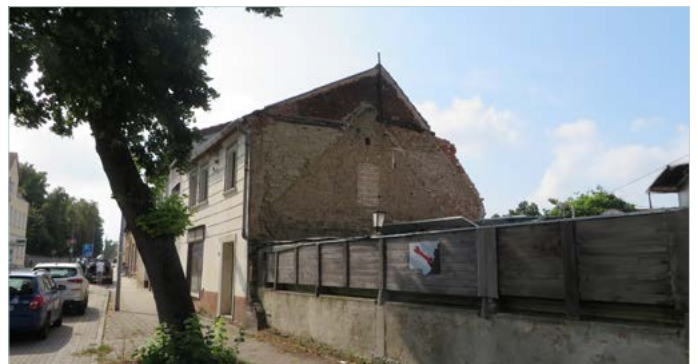
## Lange Straße 5

Traufständiges Haus in lockerer Blockrandbebauung mit Putzschäden an der Giebelseite, Asbestdach und allgemeinem Sanierungsbedarf. Leeres Ladengeschäft im Erdgeschoss.

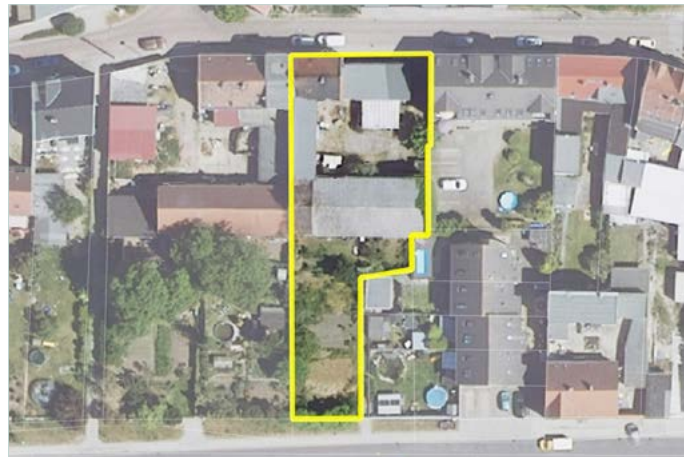
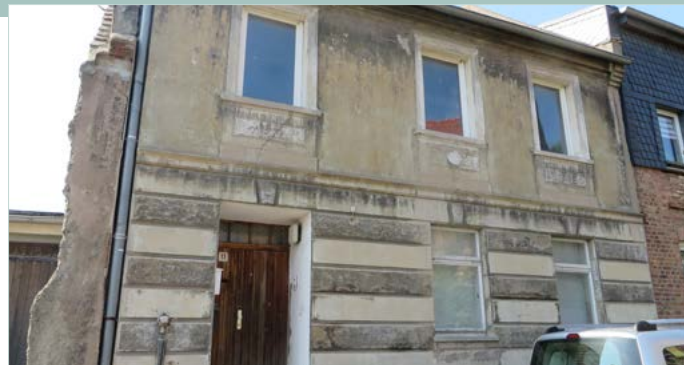
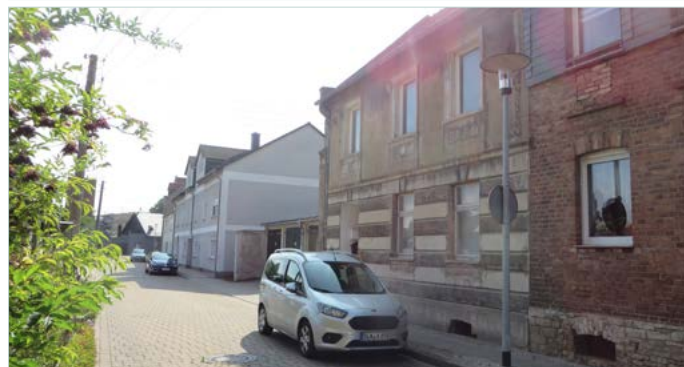
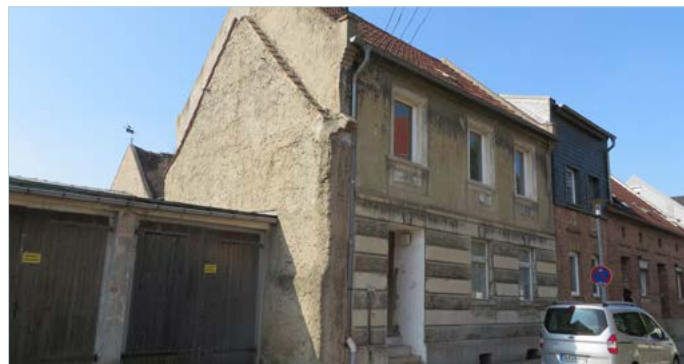
# Lange Straße 11

Traufständiges Wohnhaus einer gründerzeitlichen Straßenzeile mit markanter Putzstruktur/Fassadengestaltung und allgemeinem Sanierungsbedarf.

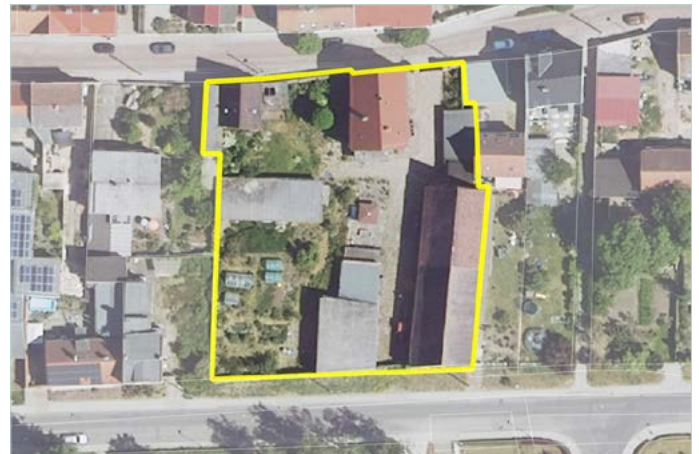
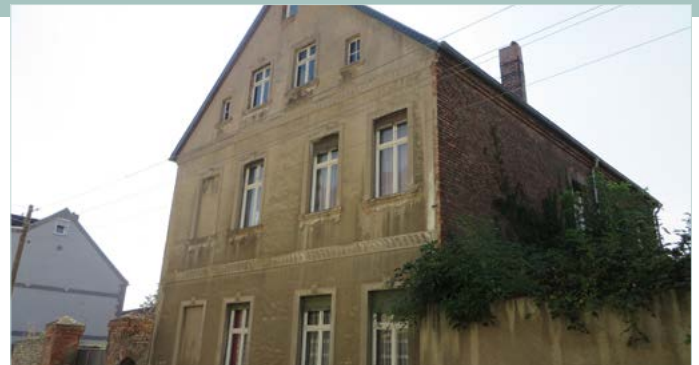
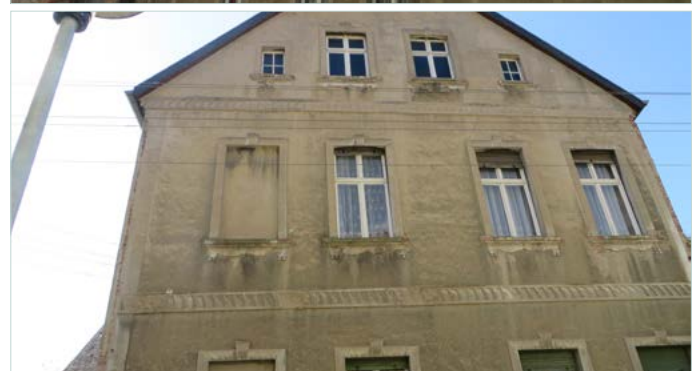
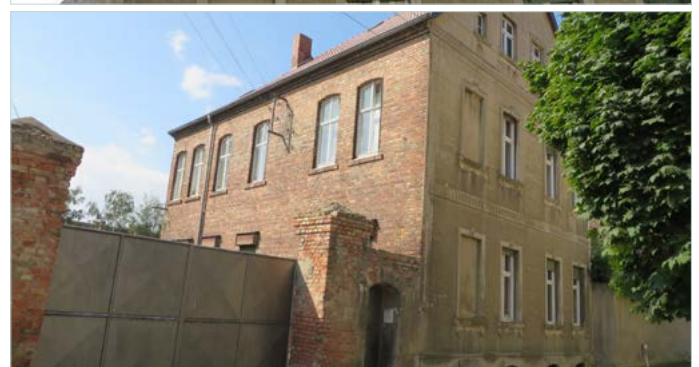
# Lange Straße 15 -16

Großes, zweigeschossiges Wohnhaus mit repräsentativem Giebel und Grundstücksmauer zur Straße, großem Gewerbehof, Nebengelassen und Garten. Allgemeiner Sanierungsbedarf.

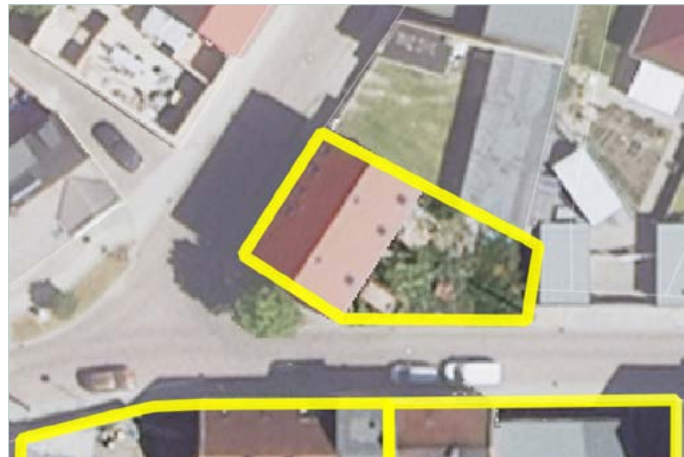
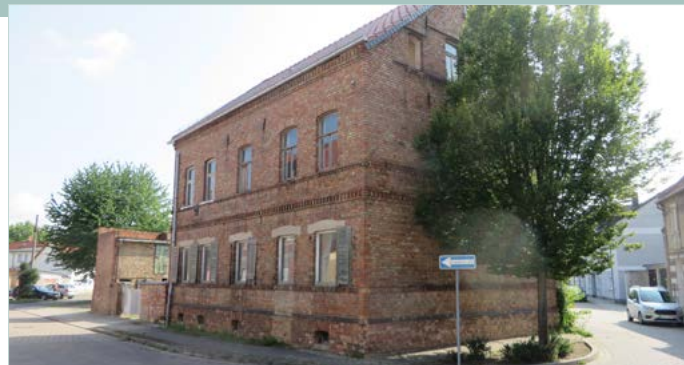
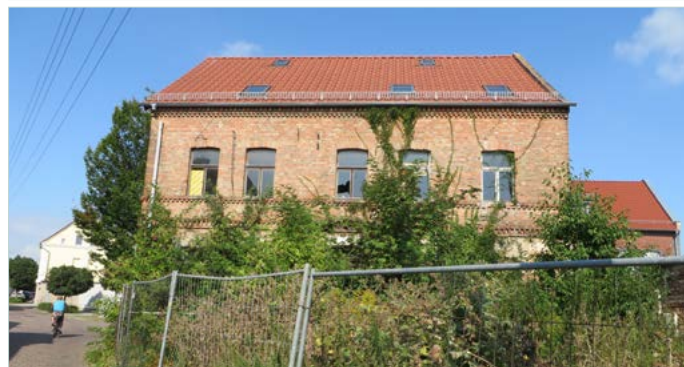
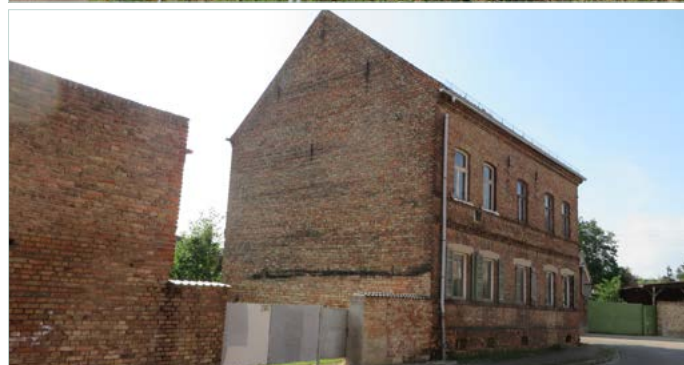
# Lange Straße 44

Freistehendes zweigeschossiges Gründerzeithaus mit saniertem Satteldach. Unverputztes Klinkergebäude, sanierungsbedürftig.

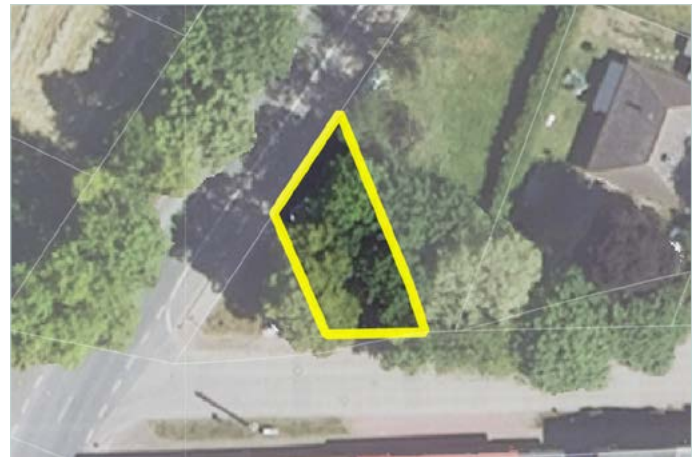
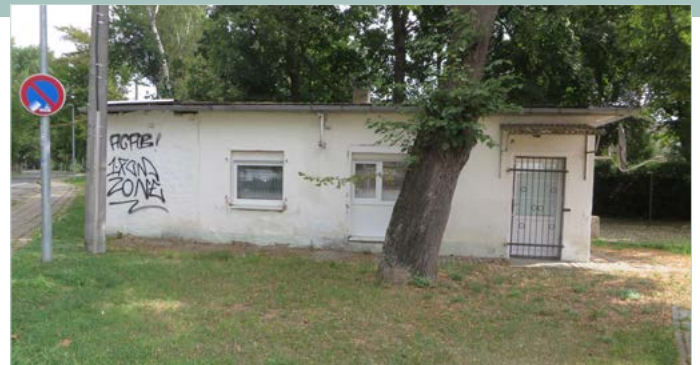
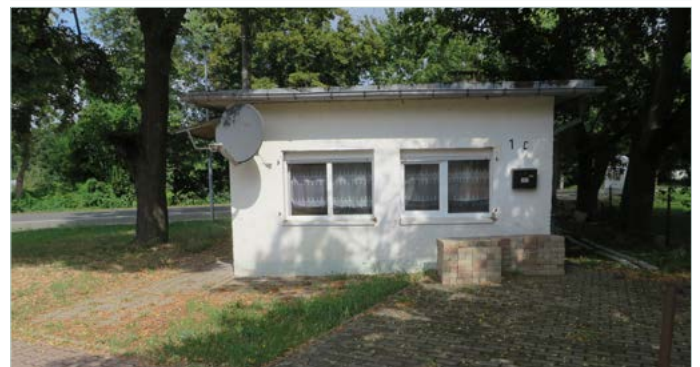
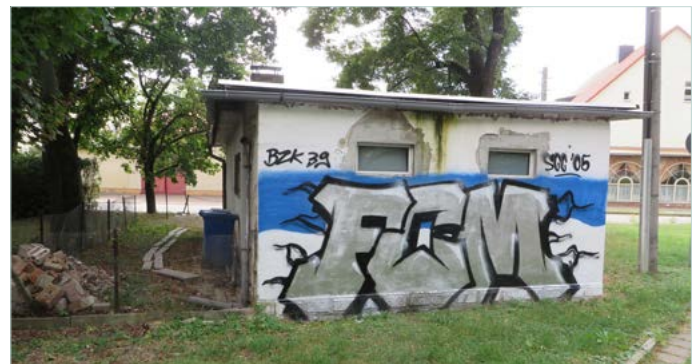
## Neustaßfurter Str. 1 C

Einzelstehende kleine Baracke mit Sanierungsbedarf.

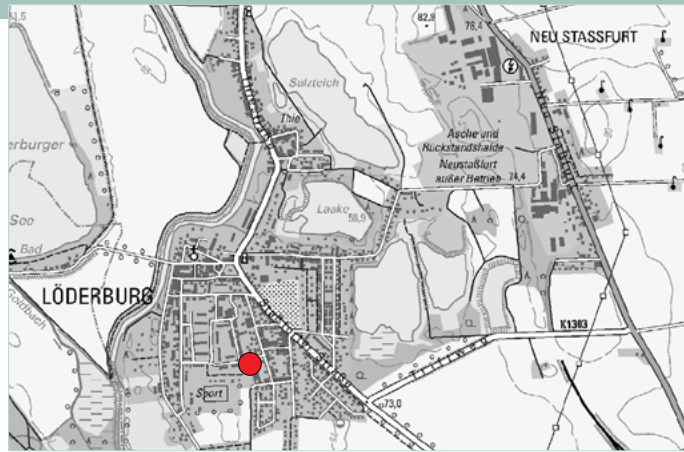
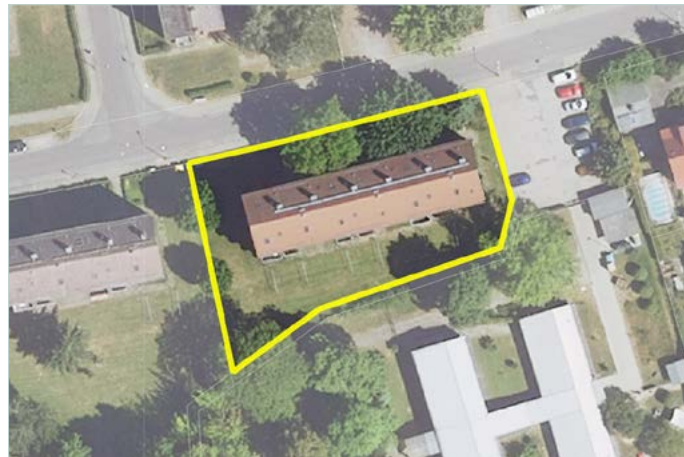
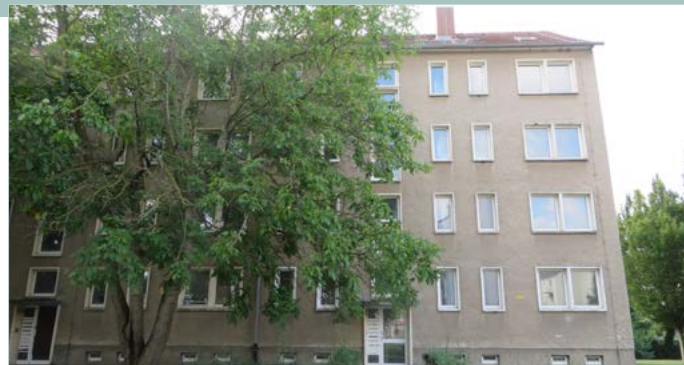
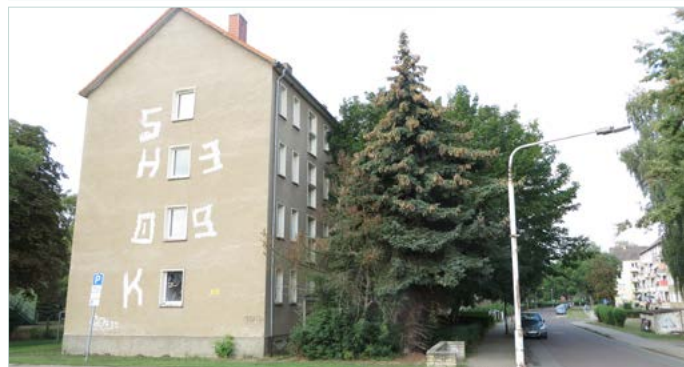
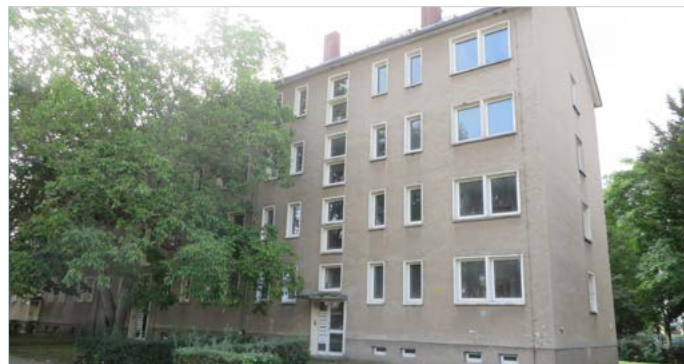
## Straße der Einheit 1 -3

Traufständiger DDR-Geschosswohnungsbau mit drei Aufgängen, zweispännig und Grünfläche. Keine offensichtlichen Bauschäden, aber grundlegender Sanierungsbedarf.
