## Problemimmobilienkataster (PIKS) der Altbaumobilisierungsstrategie Staßfurt

Büro für Siedlungserneuerung / WohnBund-Beratung Dessau

November 2025

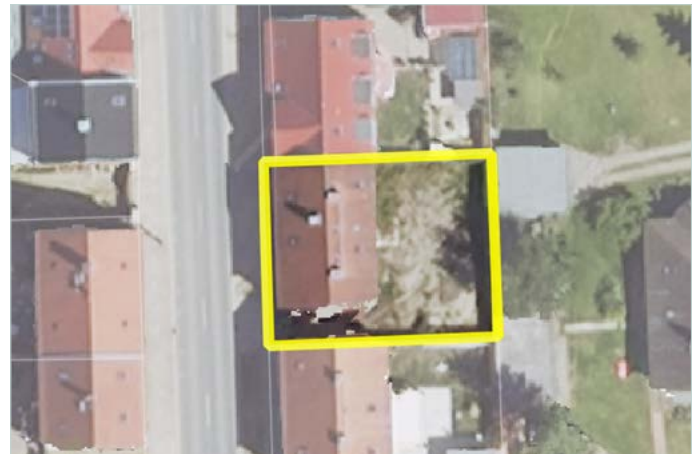
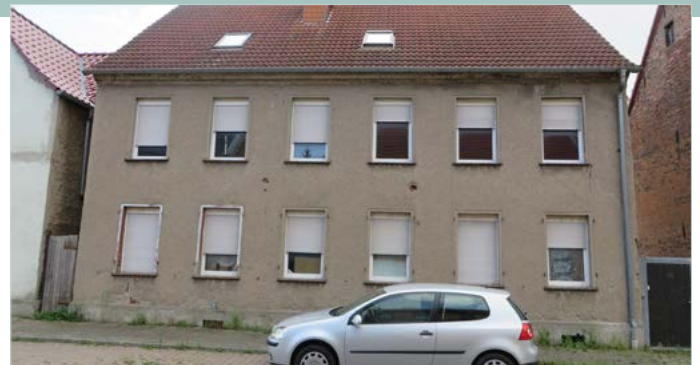
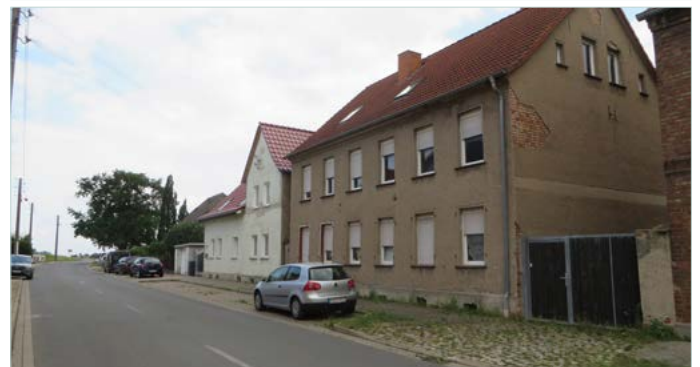
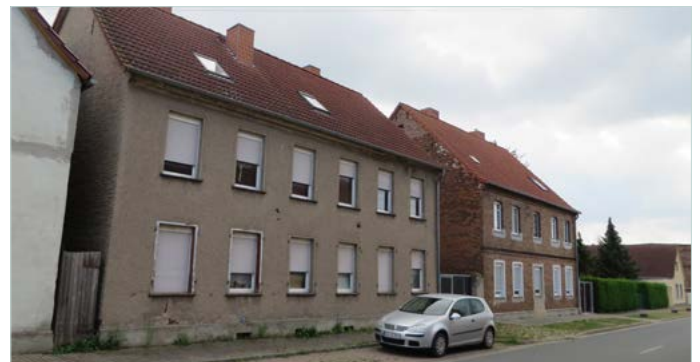
Taufständiges, freistehendes Haus mit Grundstück und Zufahrt. Schäden an Putz sowie allgemeiner Sanierungsbedarf.

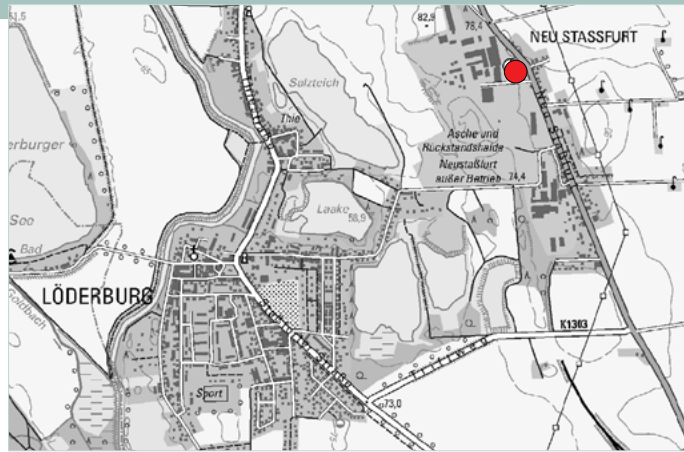
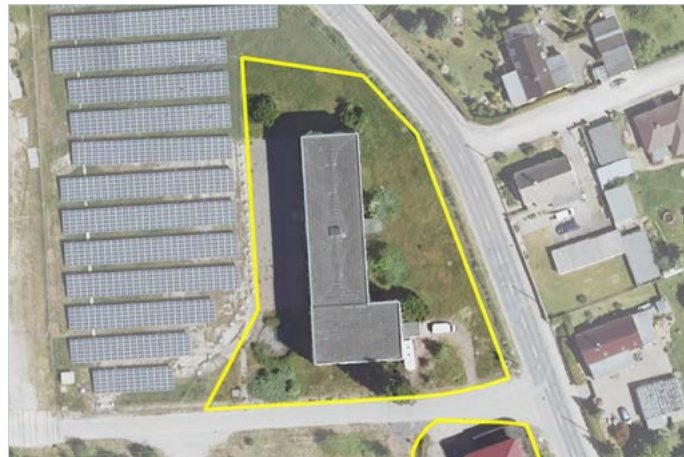
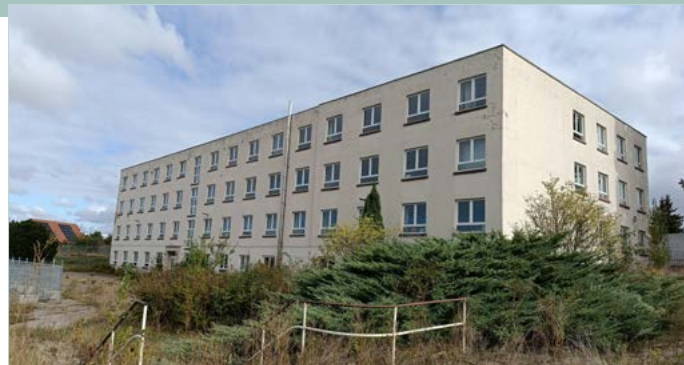
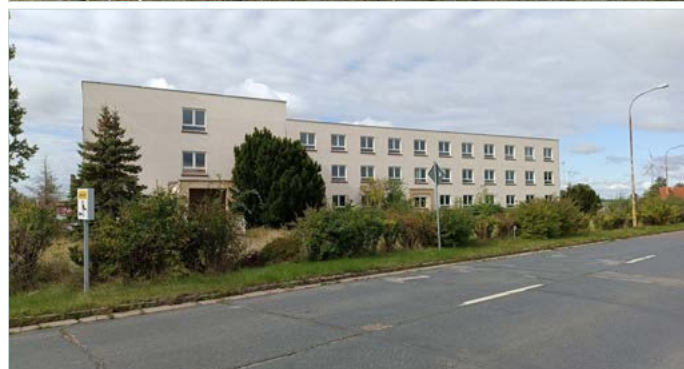
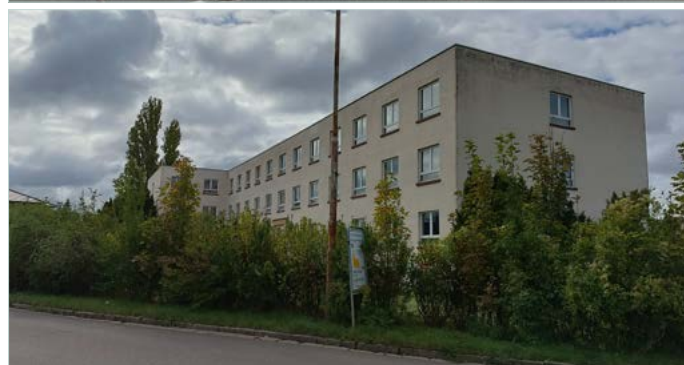
# Neu Staßfurt 6 C

Freistehendes, großes L-förmiges Bürogebäude mit Flachdach und vorgelagerter Grünfläche. Sanierter Zustand.

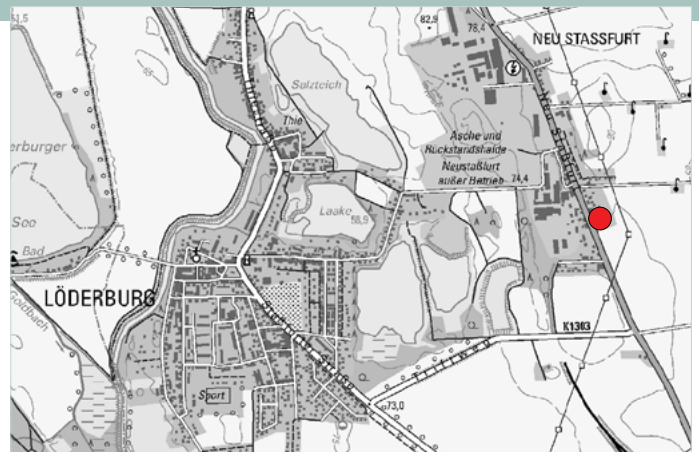
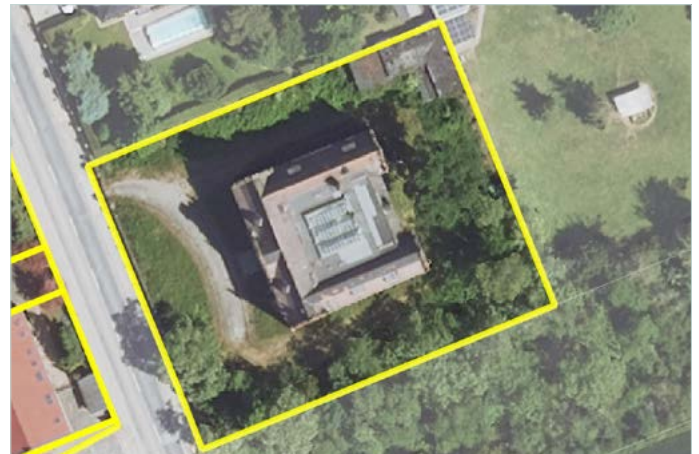
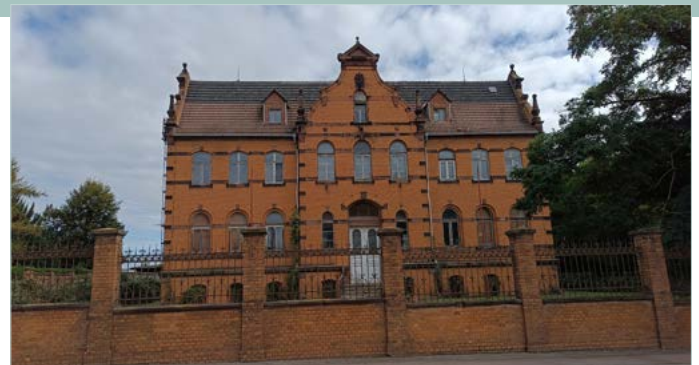
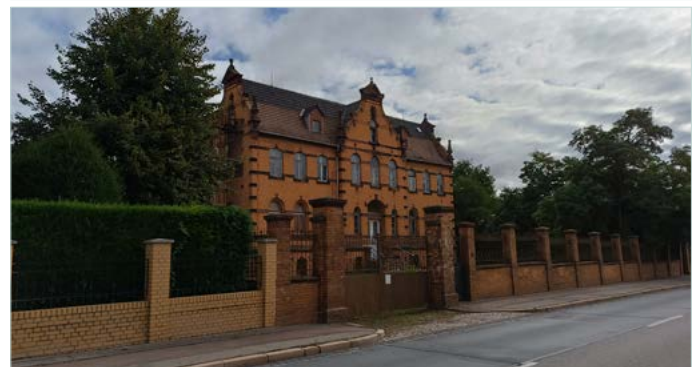
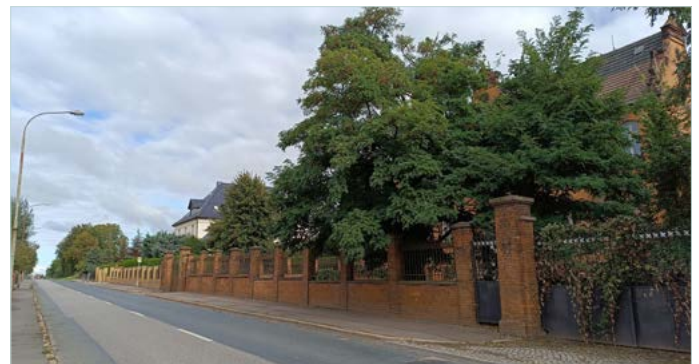
# Neu Staßfurt 13

Freistehendes, repräsentatives Klinkergebäude mit Fassadenschmuck (ehemalige Bergbauverwaltung), großes Grundstück mit Einfriedungsmauer zur Straße. Keine offensichtlichen Bauschäden, aber Sanierungsbedarf, grundsätzliche Pflege und Sicherung ist erfolgt.

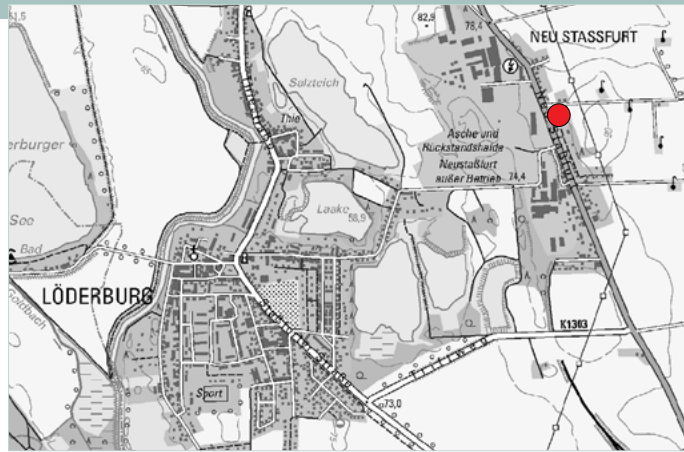
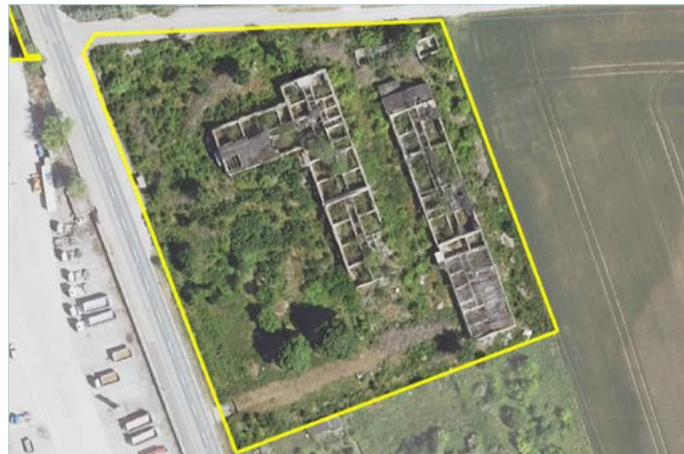
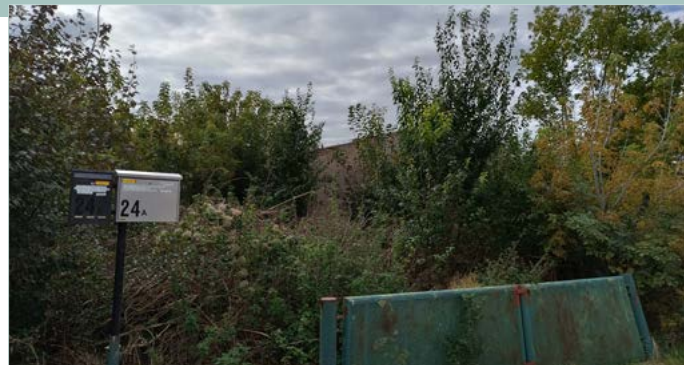
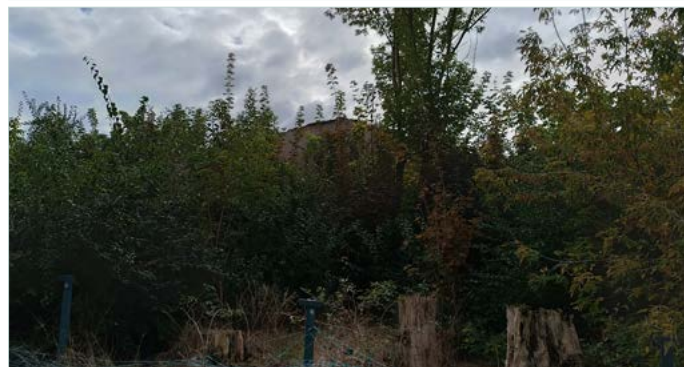
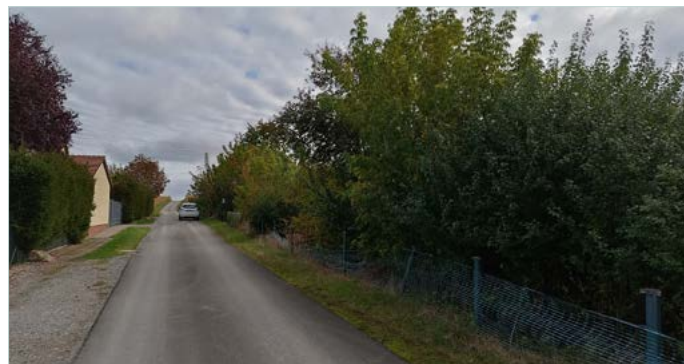
# Neu Staßfurt 24 A

Ruine einer ehemaligen landwirtschaftlichen Nutzung. Von den Gebäuden sind nur noch die Außenmauern erhalten. Das Gelände ist stark zugewachsen.

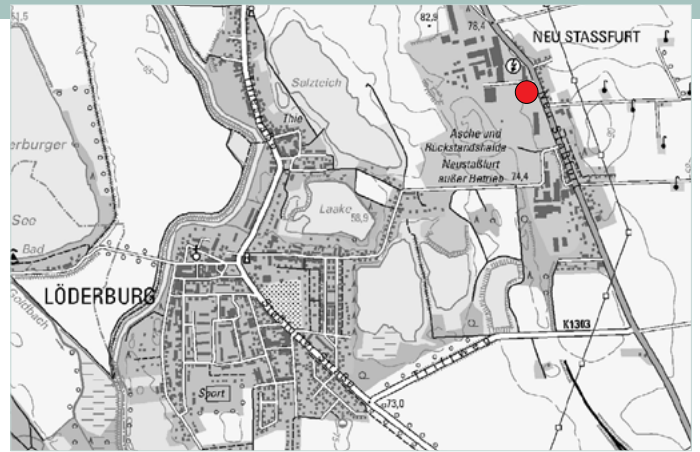
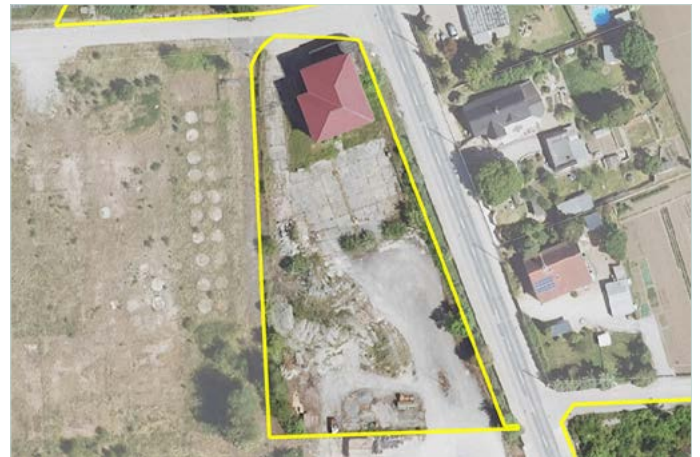
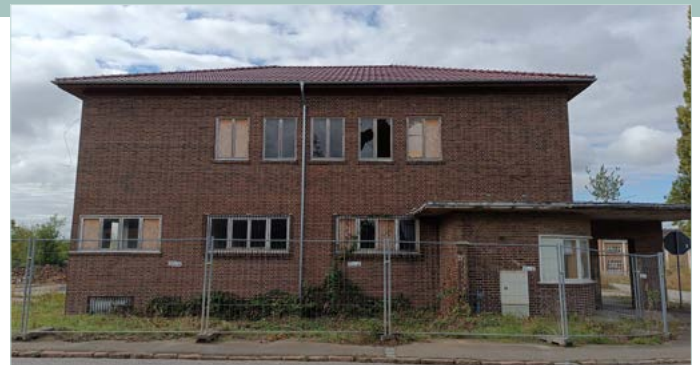
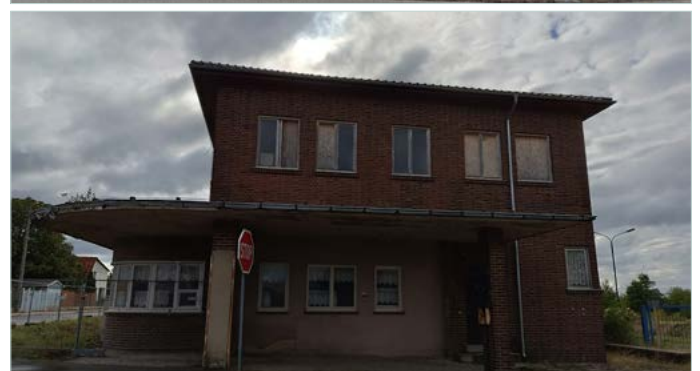
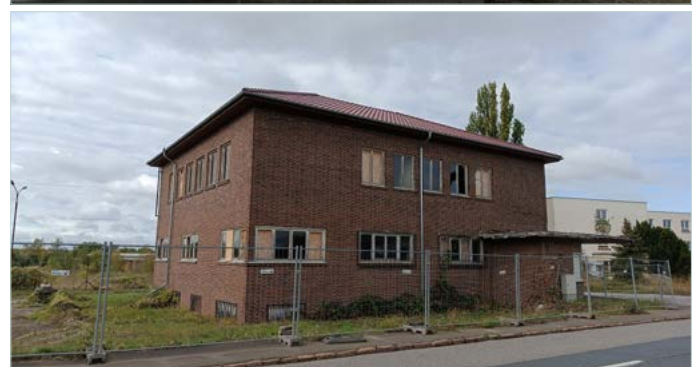
## Neu Staßfurt ohne Nr.

Ehemaliges Pörtnerhaus einer zurückgebauten Industrieanlage. Einfacher Klinkerbau mit moderner Formensprache und vorgelagerter Pörtnerloge. Sanierungsbedarf, aber gesichert, das flache Walmdach ist saniert.

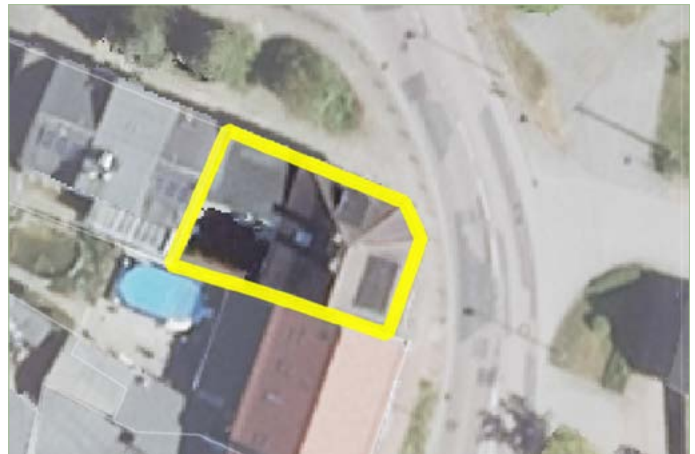
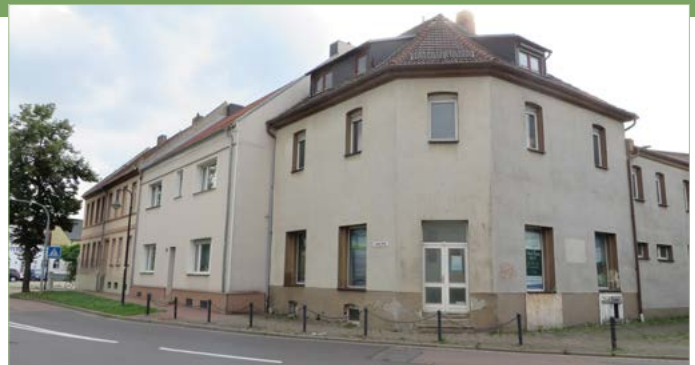
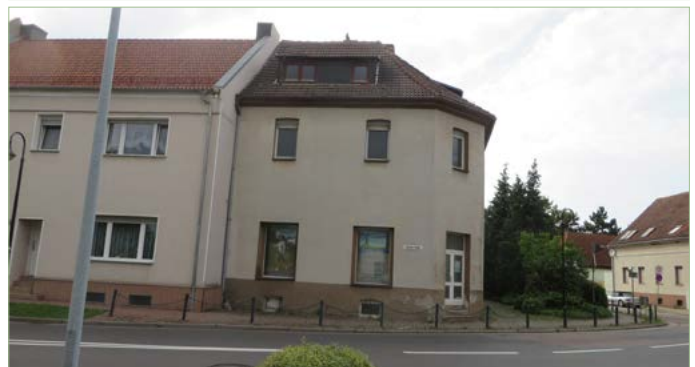
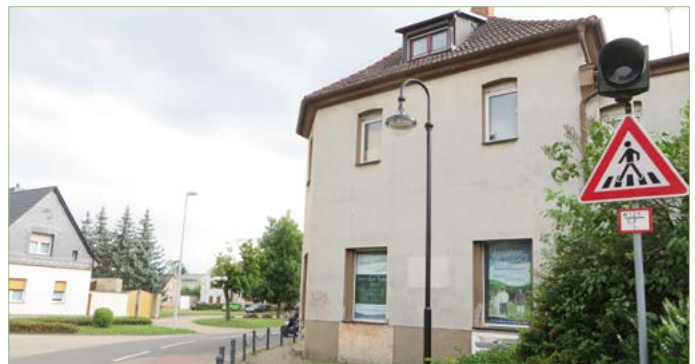
Zweigeschossiges schmuckloses Eckgebäude (angeschnittene Ecke) in geschlossener Bebauung mit geringen Schäden im Sockel- und Dachbereich.

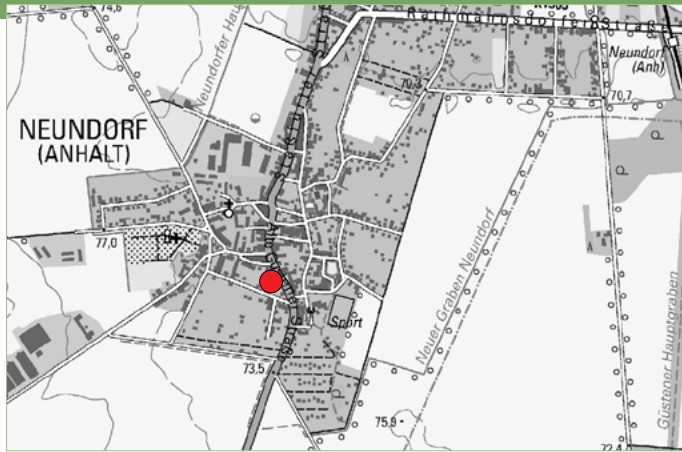
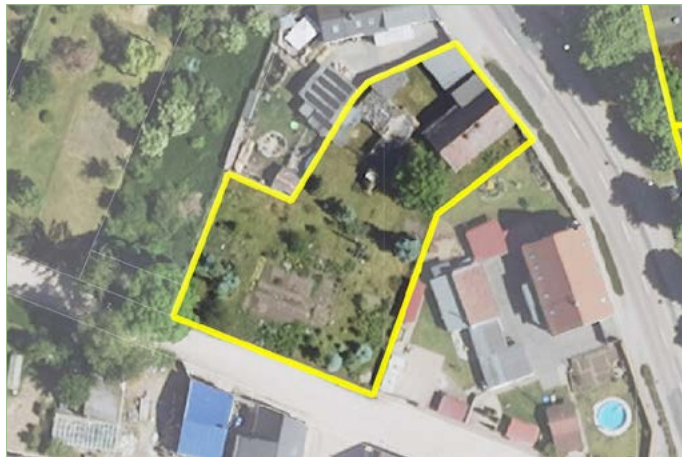
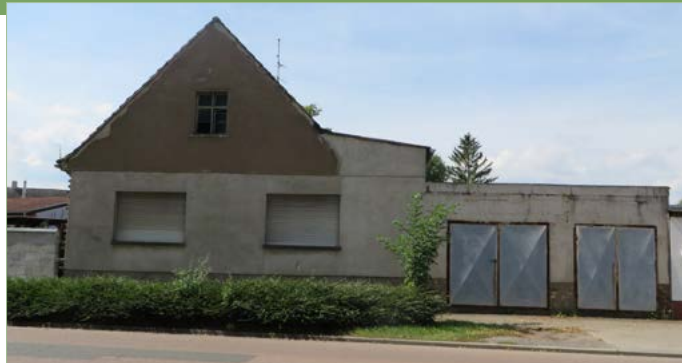
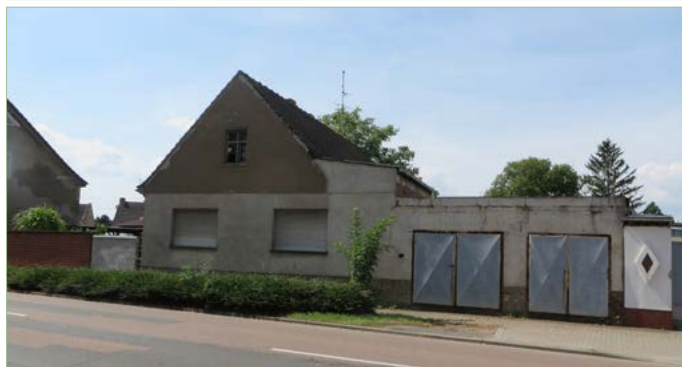
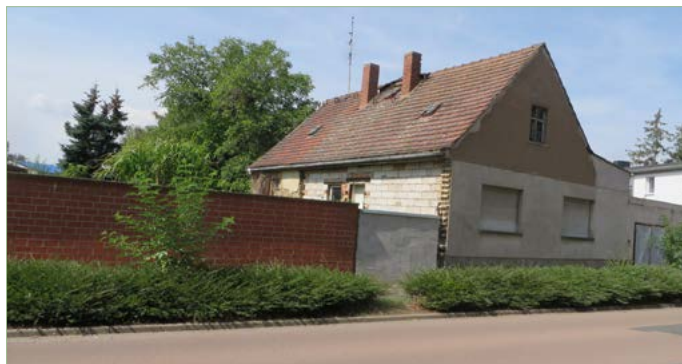
## Alte Güstener Str. 10

Giebelständiges Einfamilienhaus mit großem Grundstück und zwei angebauten Garagen. Unvollendeter Umbau mit Sanierungsbedarf an Fassade, Mauerwerk und Dach.

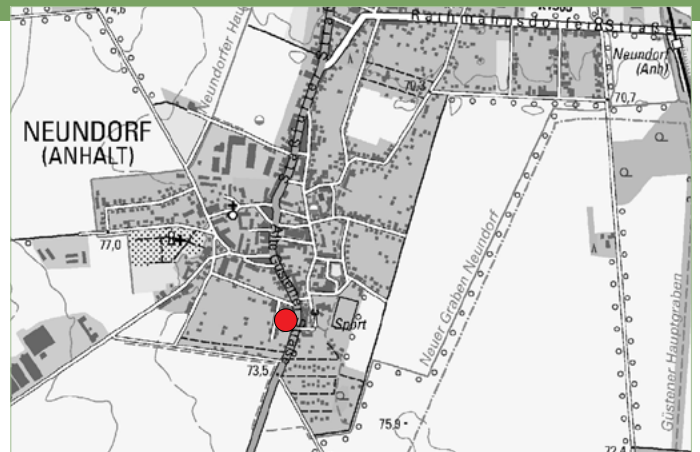
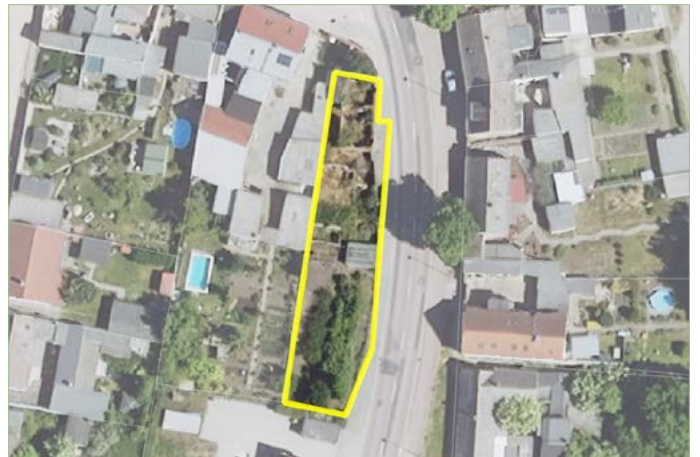
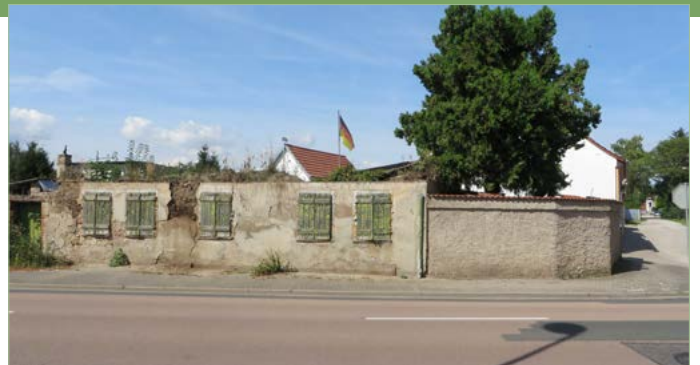
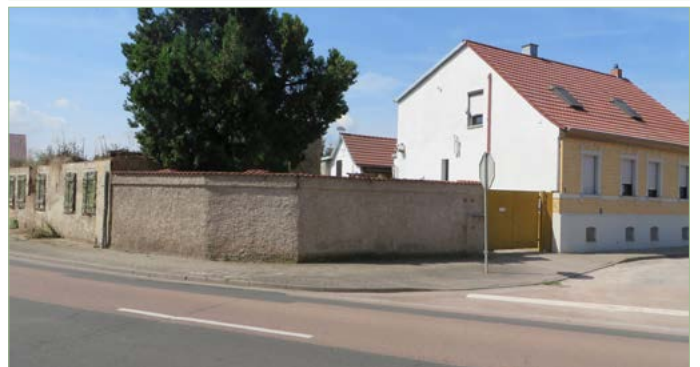
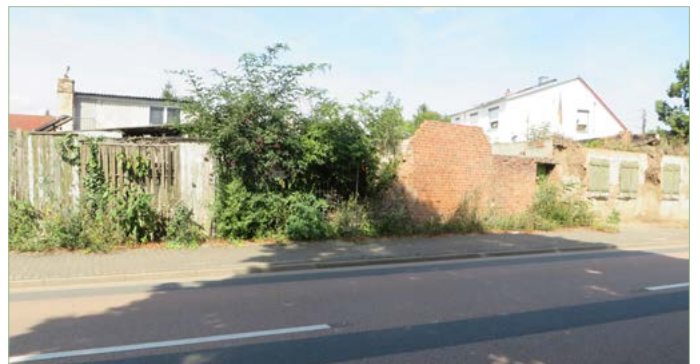
## Alte Güstener Str. 12

Ruinöse Gebäudereste (Grundmauern) von Wohn- und Nebengebäuden. Grundstück und Garten verwildert. Ggfls. ehemalige Eckbebauung und Anbauten zur Alten Güstener Straße 12.

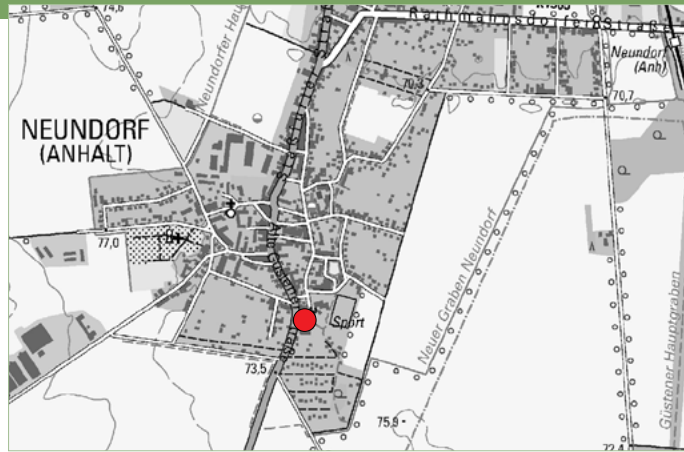
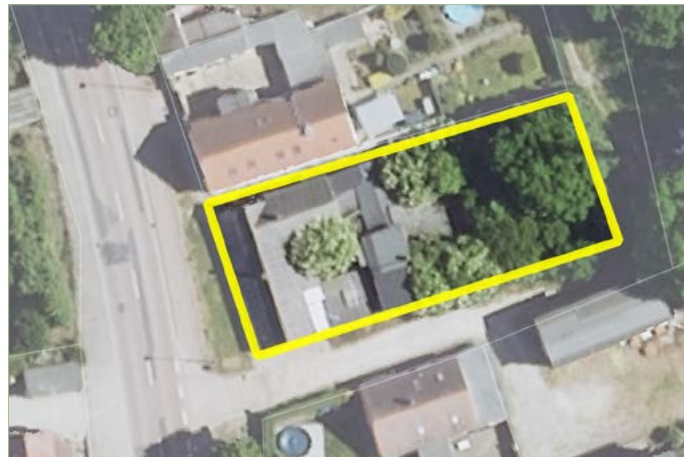
# Alte Güstener Str. 15

Eingeschossiges Wohnhaus mit Seitenflügel und Nebengebäuden um einen Hof ohne Hofzufahrt, dahinter Gartengrundstück. Schäden an Fassade und sanierungsbedürftiges Asbestdach.

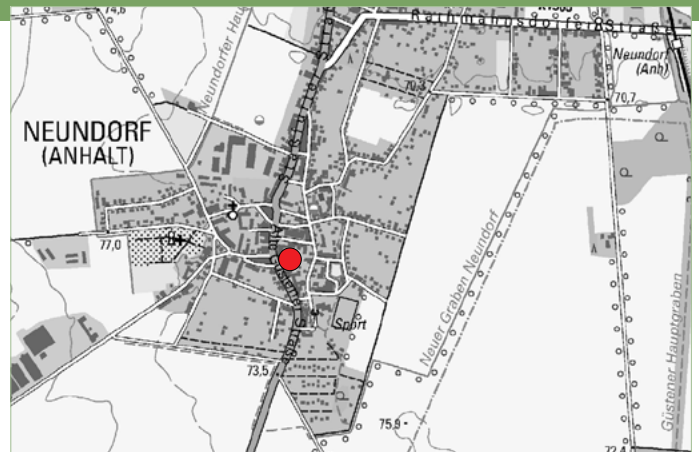
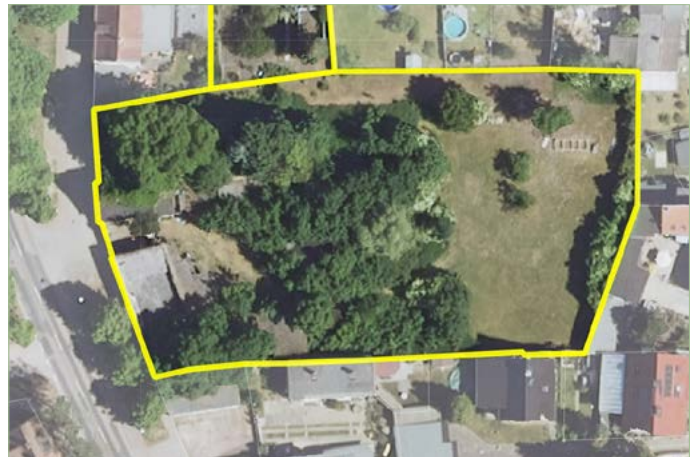
## Alte Güstener Str. 27

Giebelständiges Wohnhaus mit Natursteinsockel, links Mauer zur Straße, rechts neben dem Hoftor Grundmauern der ehemaligen Scheune, ebenfalls Kalksteinmauerwerk, dahinter sehr großes Grundstück. Wohngebäude sanierungsbedürftig.

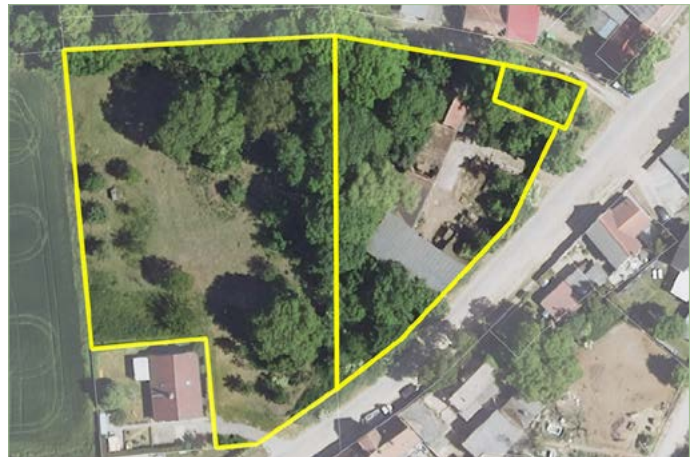
## Ascherslebener Str. 16 -17

Scheune, Wohnhaus und bauliche Reste einer Hofanlage mit großem Grundstück in sanierungsbedürftigem und verwildertem Zustand.

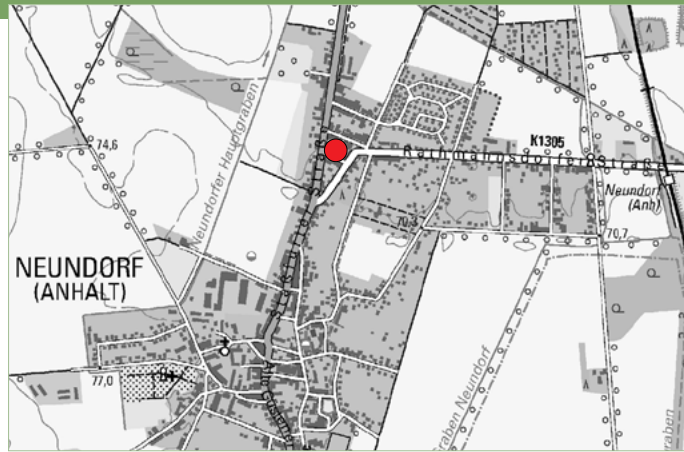
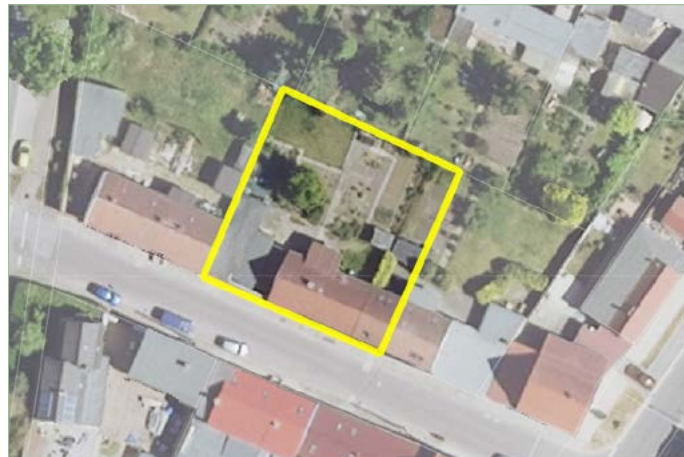
## Ernst-Grube-Str. 5

Eingeschossige Doppelhaushälfte mit Garten und Garage in saniertem Zustand.

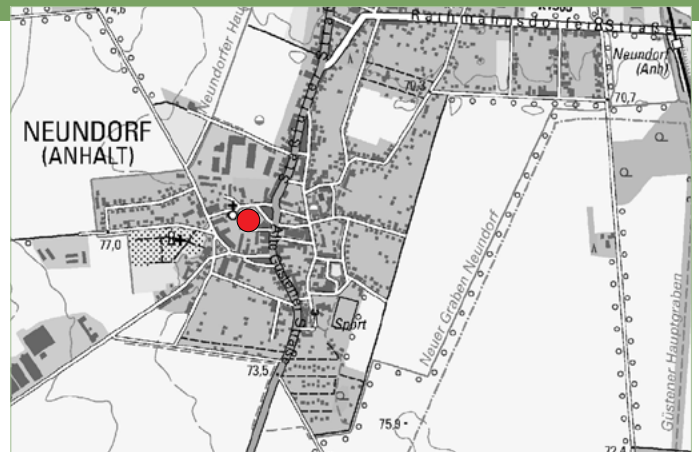
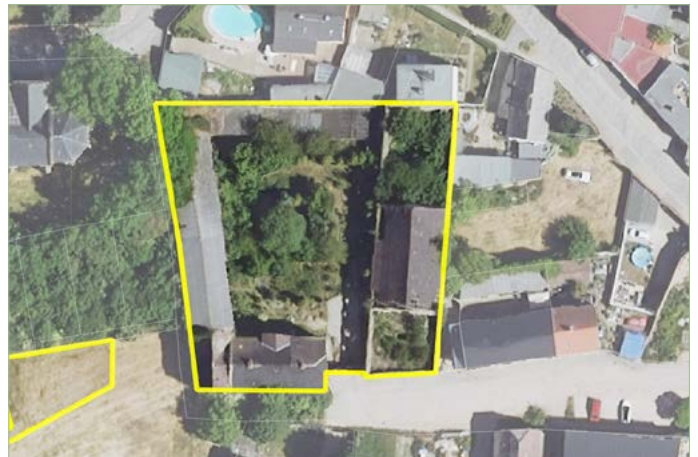
## Friedensgasse 4

Repräsentatives, zweigeschossiges Wohnhaus einer großen Hofanlage (landwirtschaftliches Gut) mit Krüppelwalmdach. Große bauliche Schäden an Fassade und Dach und starke Verwilderung der Hofanlage. Danebenliegende große Scheune und weitere Nebengebäude in bauffälligem Zustand.

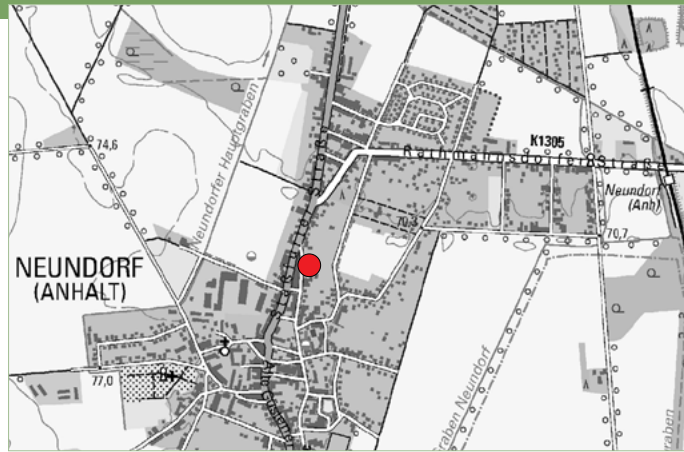
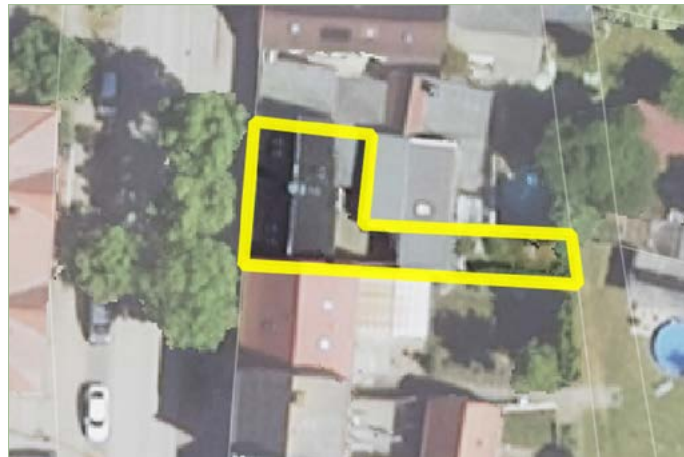
# Friedrichstraße 21

Traufständiges, saniertes Wohnhaus ohne sichtbare baulichen Schäden.

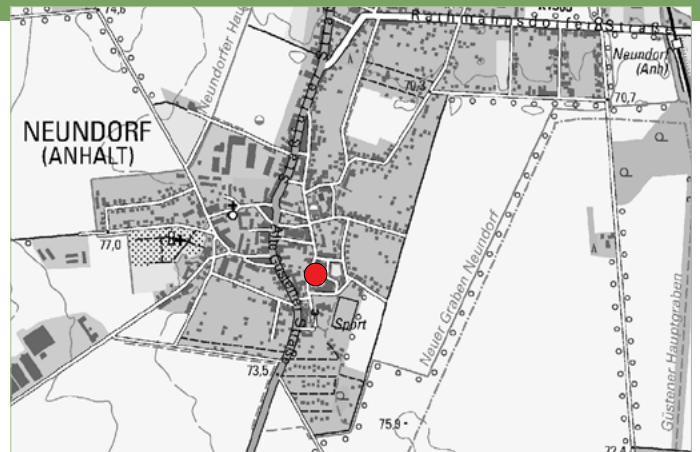
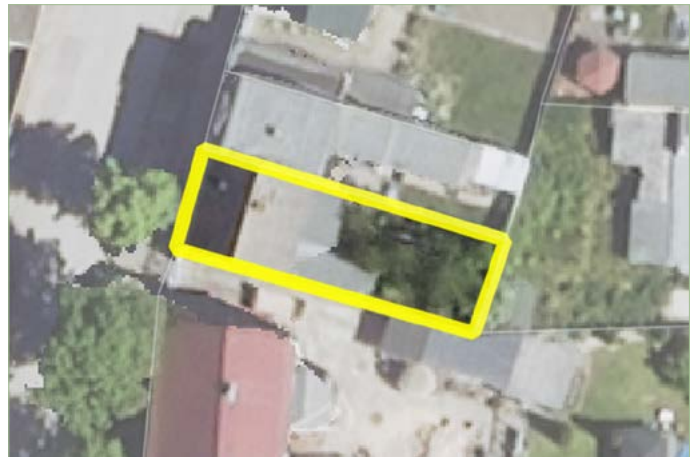
## Friedrichstraße 42

Gründerzeitliches Zweifamilienhaus, zweigeschossiger Klinkerbau mit Gartengrundstück, aber ohne Zufahrt. Schäden an Fassade, Dach ist sanierungsbedürftig. Objekt ist ggfls. bewohnt.

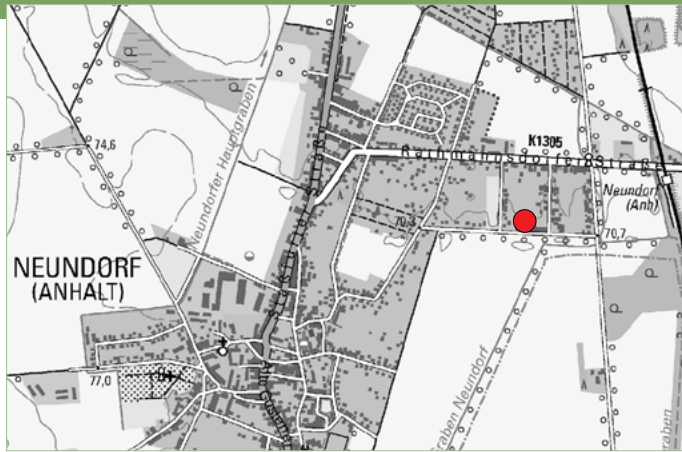
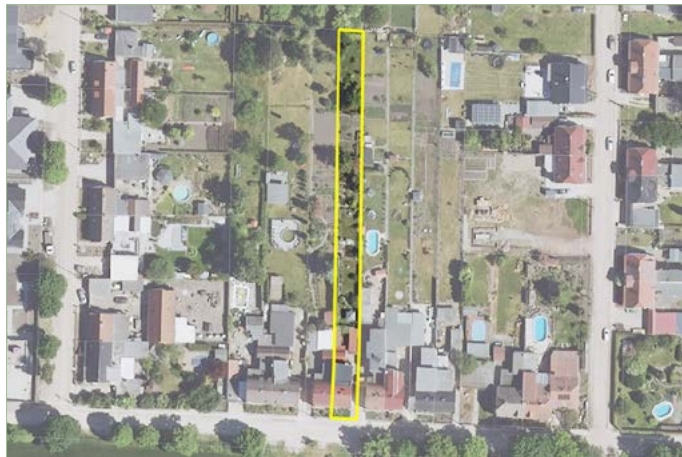
# Görickestraße 11

Doppelhaushälfte mit Bohlenbinderdach inkl. Gaube in saniertem Zustand. Langes schmales Gartengrundstück.

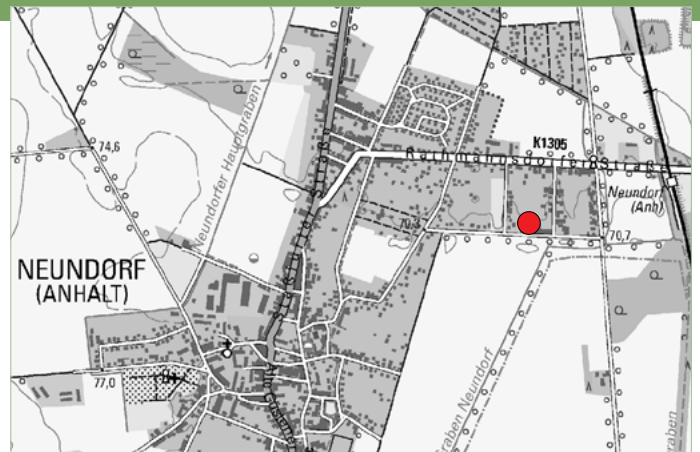
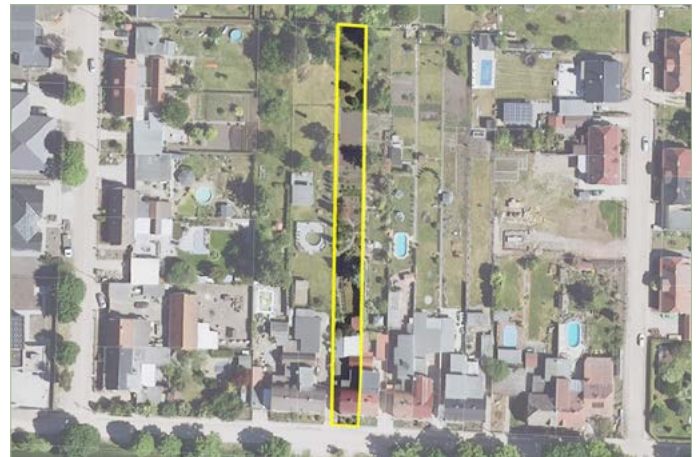
# Görickestraße 12

Doppelhaushälfte mit Bohlenbinderdach in saniertem Zustand. Langes schmales Gartengrundstück.

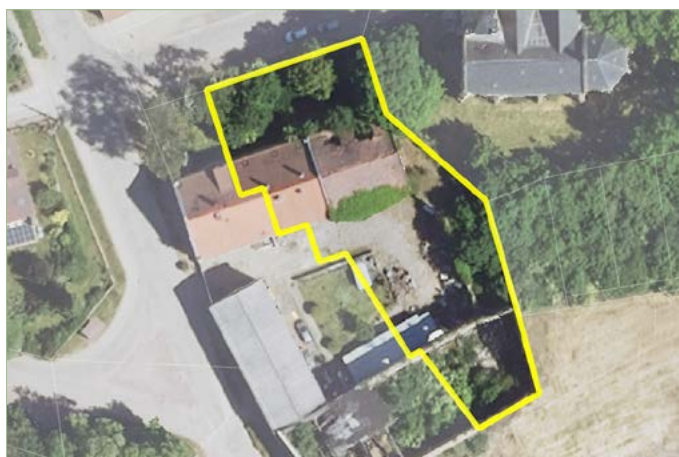
# Hecklinger Weg ohne Nr.

Hinterer Gebäudeteil des Wohnhauses Hecklinger Weg. 4 auf eigenem Grundstück, Teil der ehemaligen Gutsanlage im historischen Ortskern. Zugangssituation unklar. Starker Bewuchs und sehr hohe Bauschäden an Dach und Fassade.

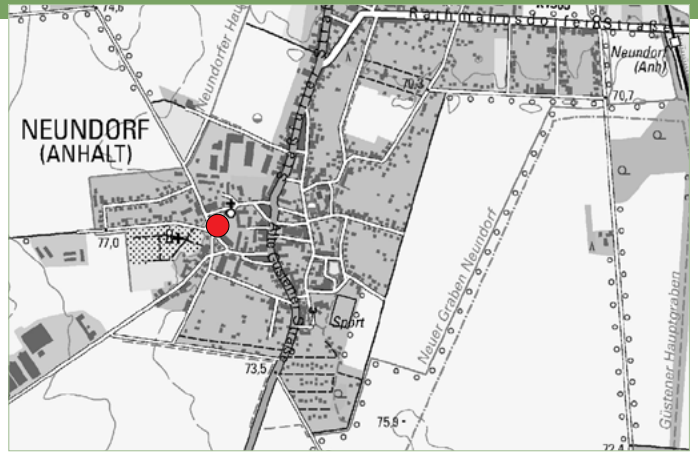
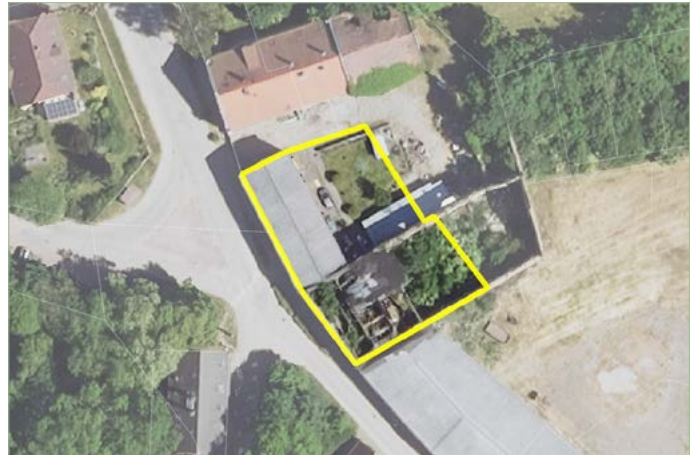
## Hecklinger Weg ohne Nr.

Zweigeschossige Nebengebäude als Teil einer ehemaligen Gutsanlage (Hecklinger Weg 4). Nördlicher traufständiger Teil mit flachem Satteldach ausgebaut, gesichert und genutzt (?). Südlicher Teil, giebelständig zur Straße, ist ruinös ohne Dach, nur noch Grundmauern vorhanden. Befahrbarer Innenhof über Hecklinger Weg 4.

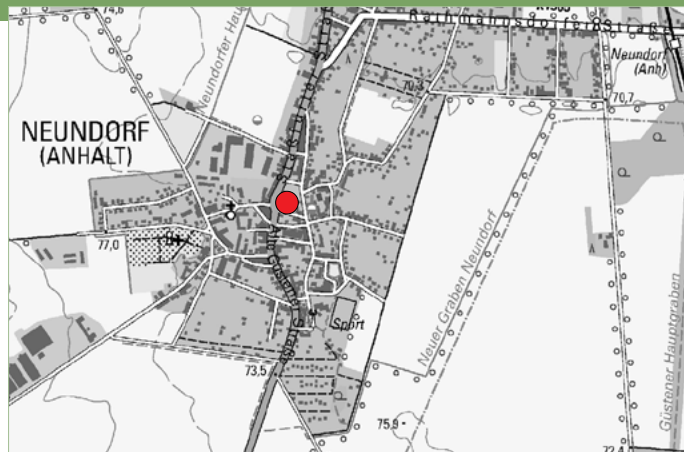
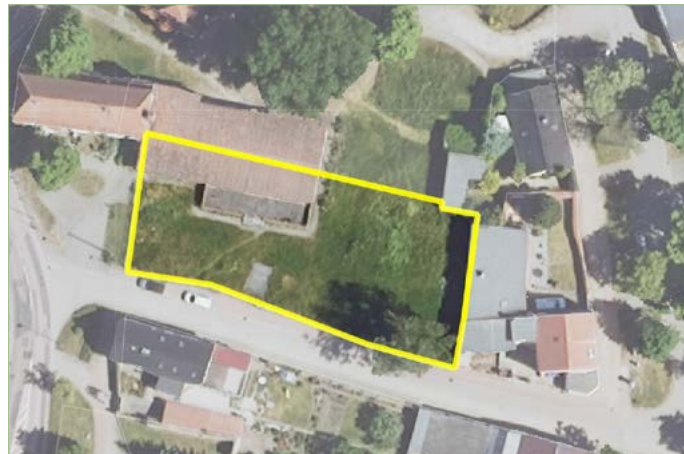
## Korngasse 8

Funktionsflachbau (Sporthalle) als Anbau an historisches Wohn- und Geschäftshaus mit großer Freifläche davor, stark sanierungsbedürftig.

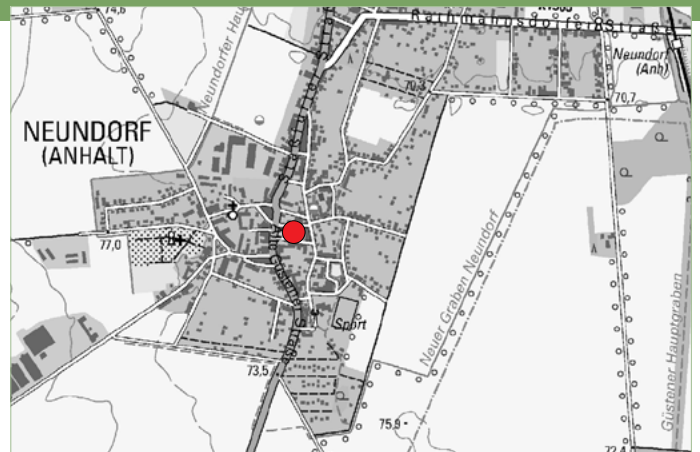
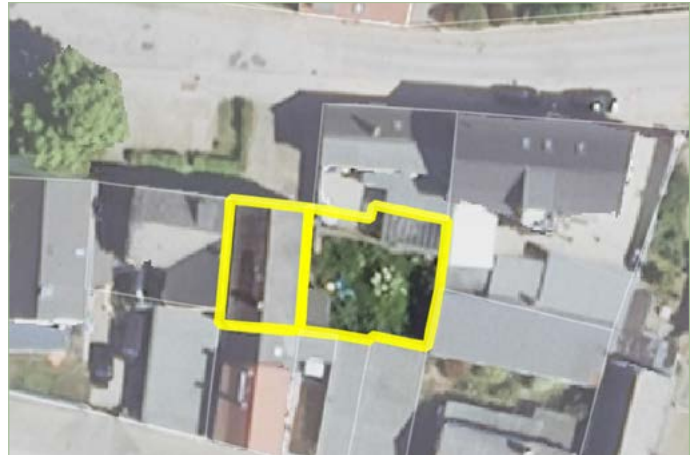
## Leopoldstraße 7

Giebelständiges zweigeschossiges Haus ohne weiteres Grundstück. Keine offensichtlichen Bauschäden, aber grundlegender Sanierungsbedarf.

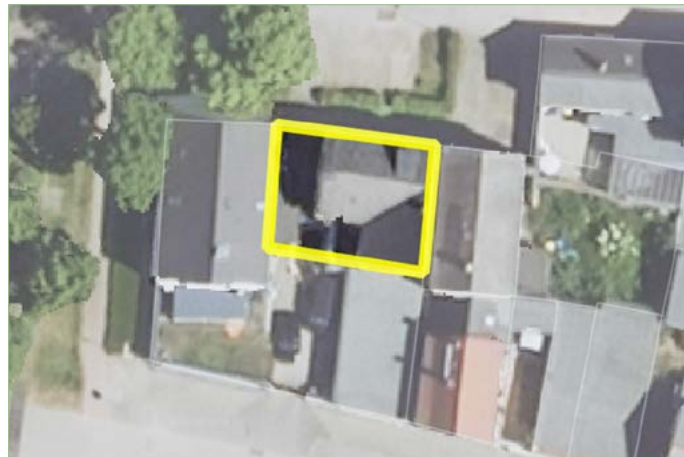
## Leopoldstraße 8

Traufständiges zweigeschossiges Wohnhaus mit großen Fassadenschäden. Grundstück mit Nebengebäuden fast vollständig überbaut (sehr kleiner Innenhof). Eingangssituation baulich geändert, ggfls. momentan in Sanierung.

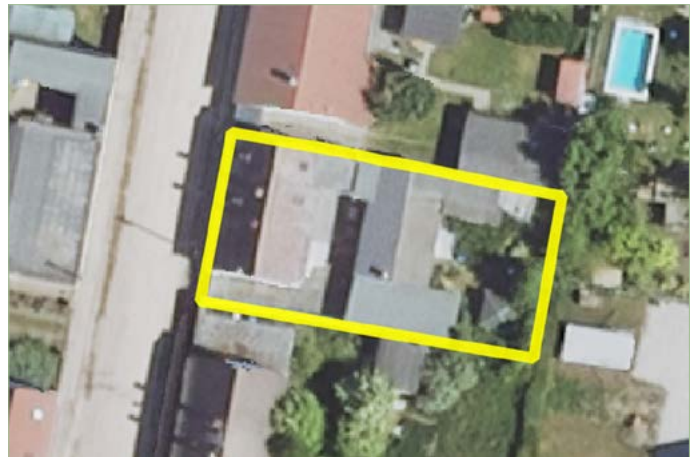
## Ludwigstraße 6

Freistehendes, traufständiges Einfamilienhaus mit Hofzufahrt, ohne sichtbare baulichen Schäden. Nebengebäude im rückwärtigen Bereich, kleiner Garten.

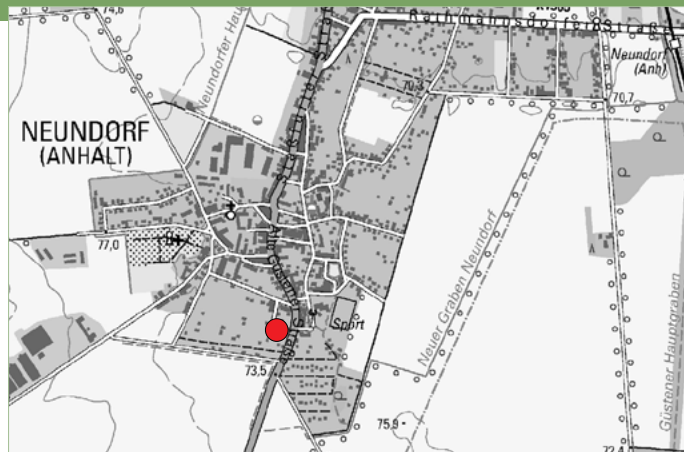
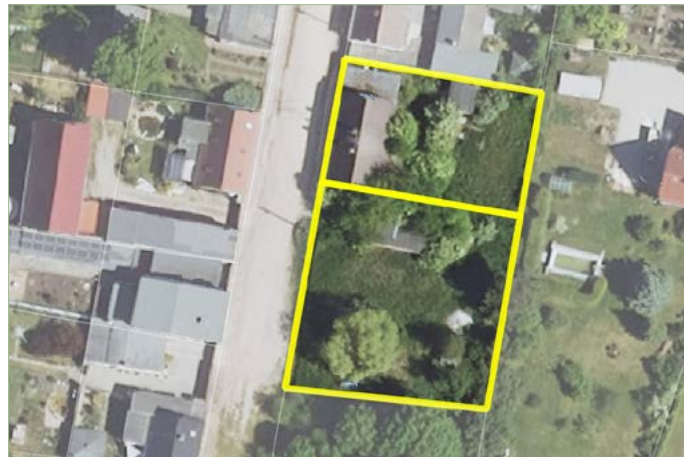
## Ludwigstraße 7

Freistehendes, traufständiges  
Einfamilienhaus mit Garage und verwildertem  
Gartengrundstück ohne sichtbare bauliche  
Schäden.

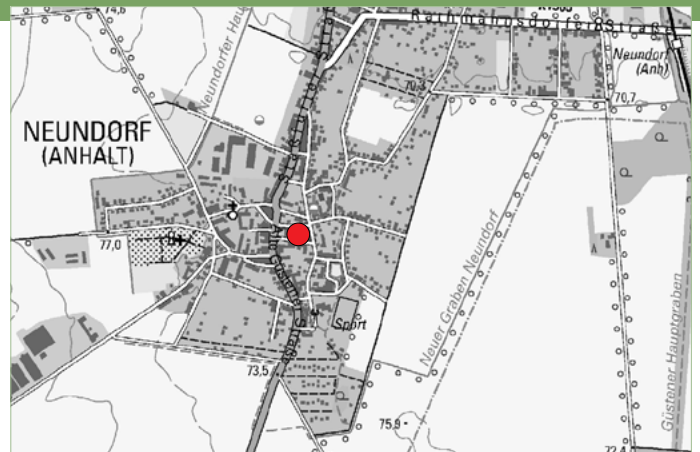
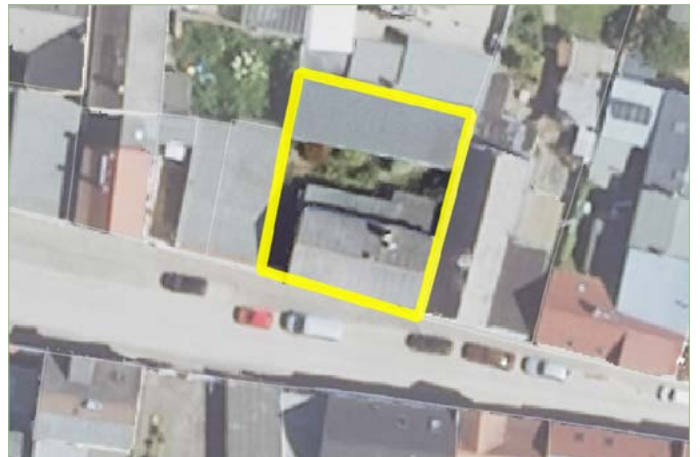
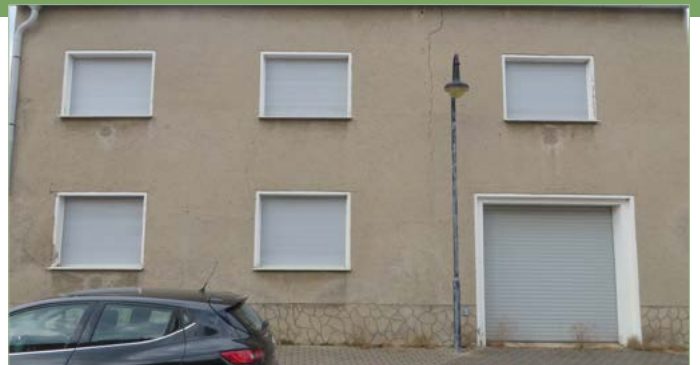
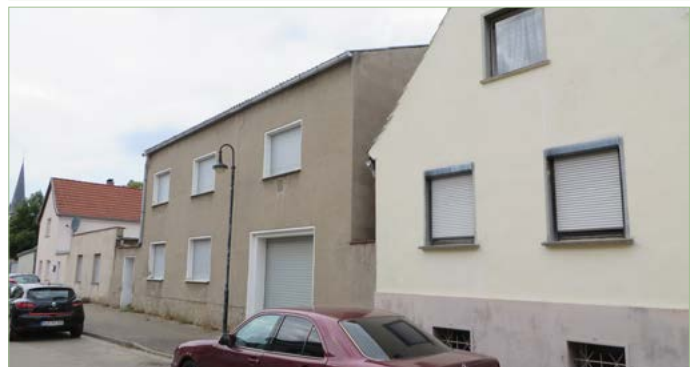
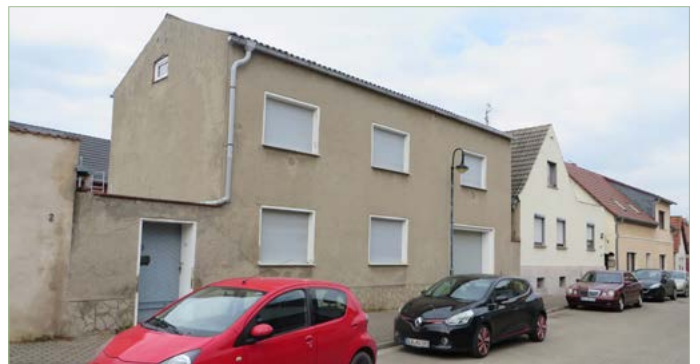
Taufständiges Wohnhaus im Blockrand mit Innenhof und Garagenzufahrt. Überformung historisches Wohnhaus (u.a. Aufstockung) durch DDR Sanierung, grundlegender Sanierungsbedarf.
