## Problemimmobilienkataster (PIKS) der Altbaumobilisierungsstrategie Staßfurt

Büro für Siedlungserneuerung / WohnBund-Beratung Dessau

November 2025

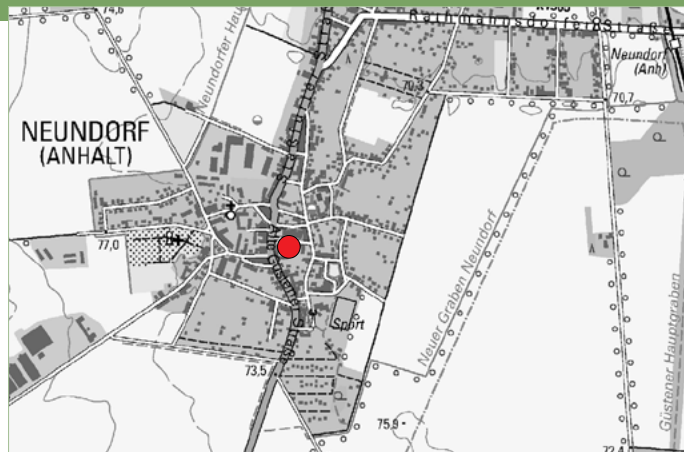
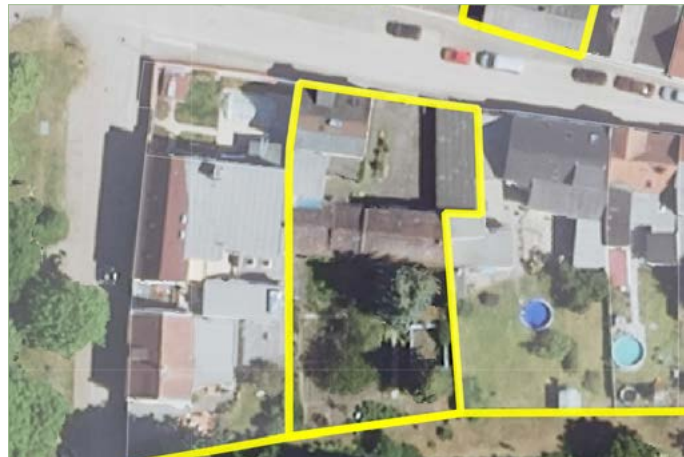
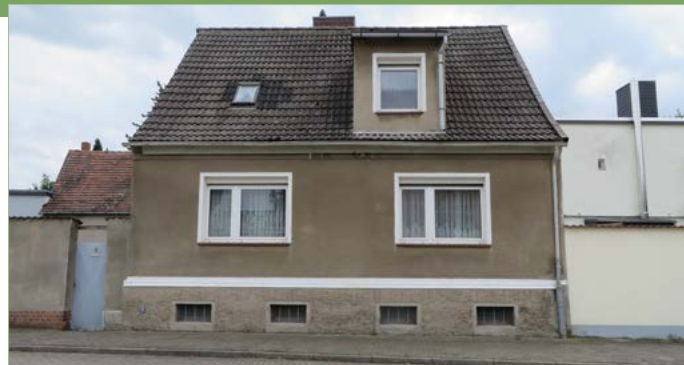
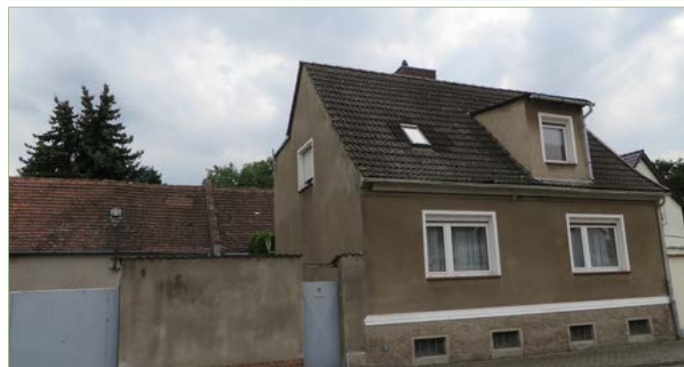
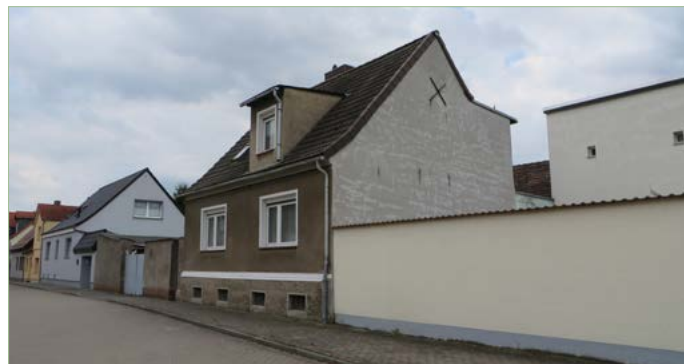
# Schlesinge 11

Freistehendes Einfamilienhaus mit Hof und baufälliger Scheune. Dach ausgebaut.  
 Keine größeren baulichen Schäden, aber grundlegender Sanierungsbedarf.

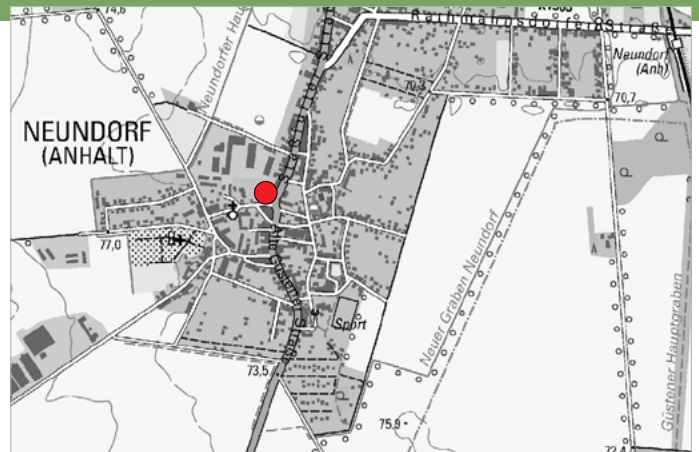
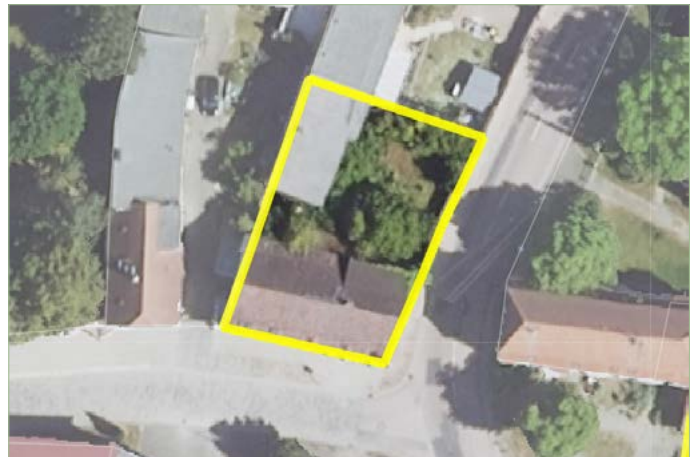
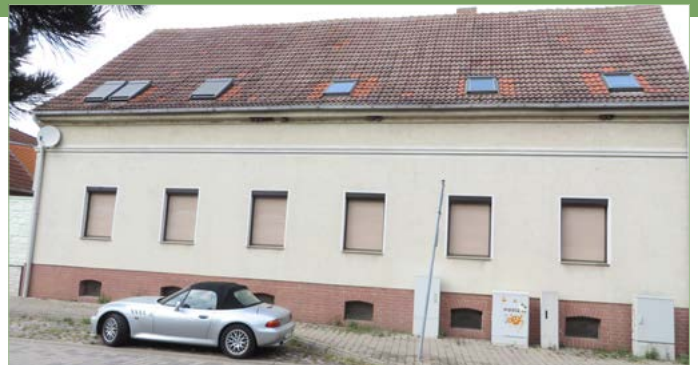
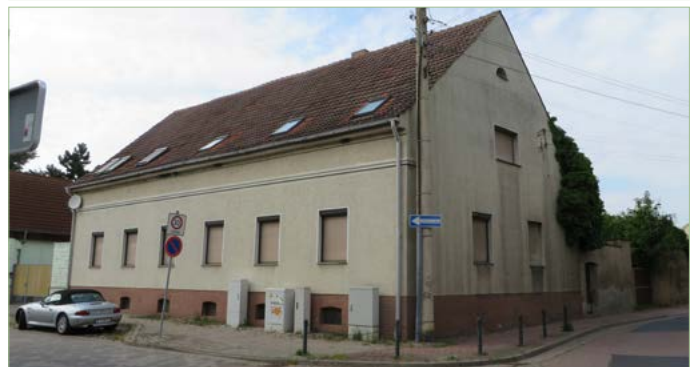
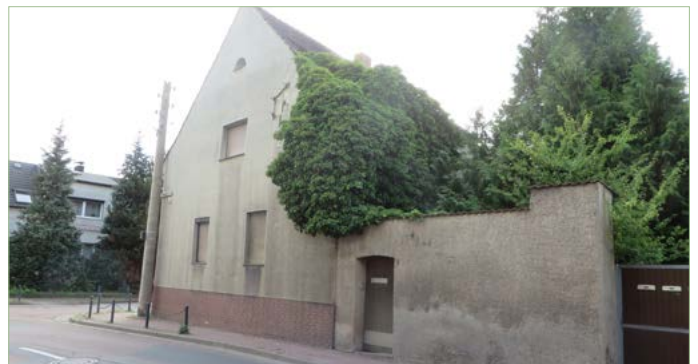
# Staßfurter Str. 1

Großes eingeschossiges Wohnhaus mit Satteldach, traufständig zum Plan. Eckgebäude mit großem, befahrbaren Hof und Scheune ohne offensichtliche Bauschäden.

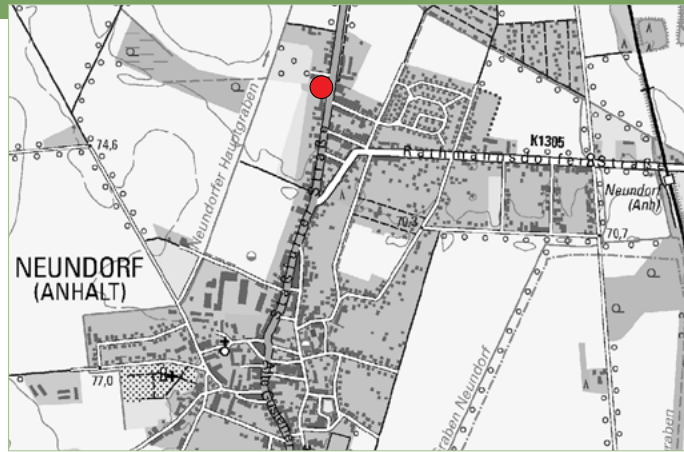
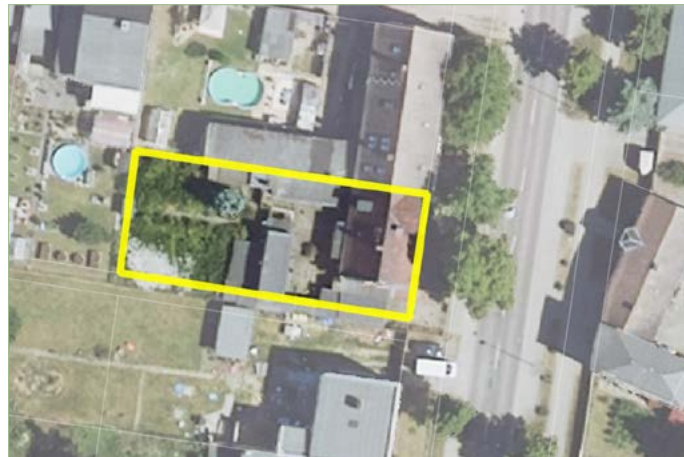
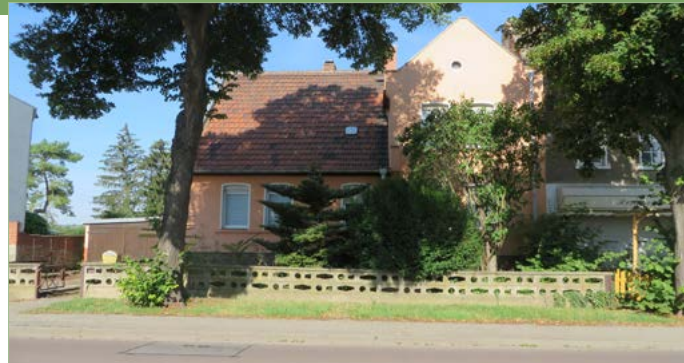
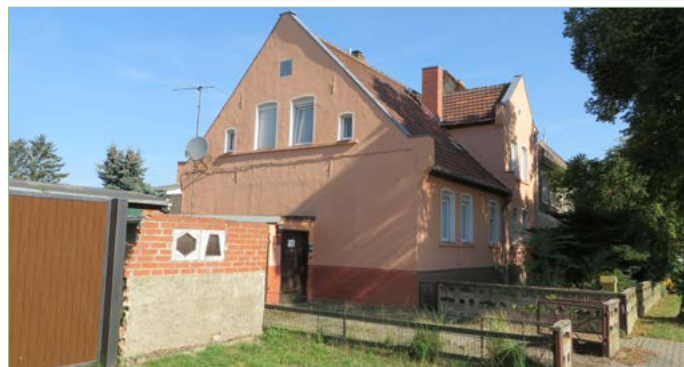
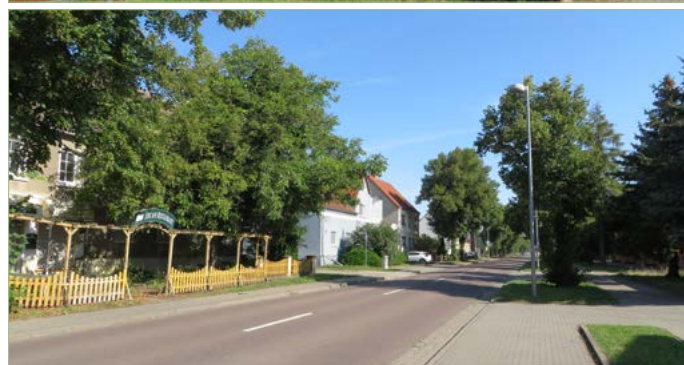
## Stäßfurter Str. 45

Traufständiges Wohnhaus mit Zwerchhaus, Garagenanbau und Schuppen im Garten, ohne sichtbare bauliche Schäden.

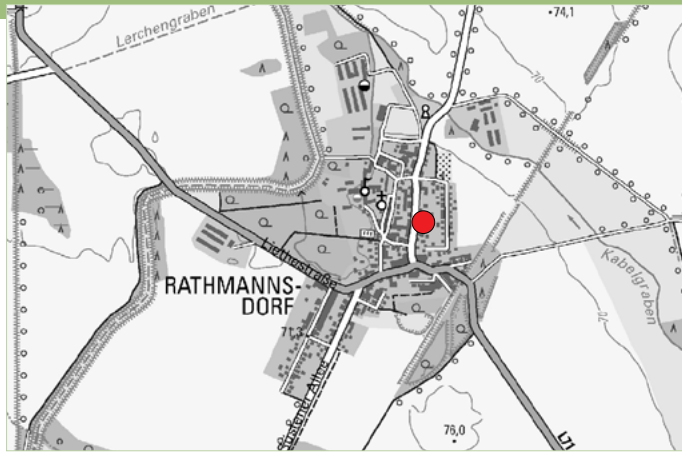
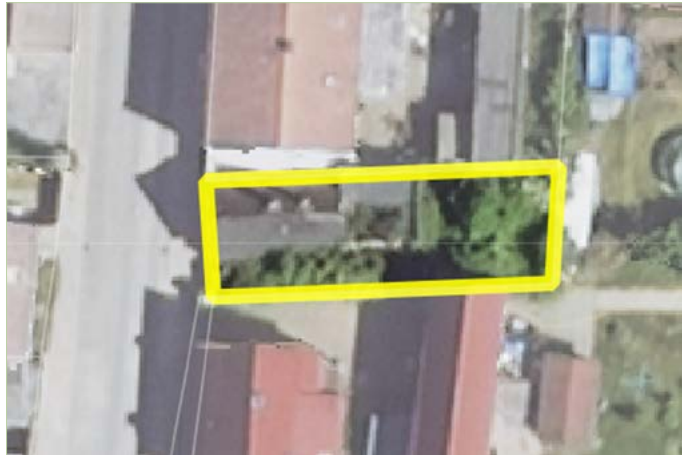
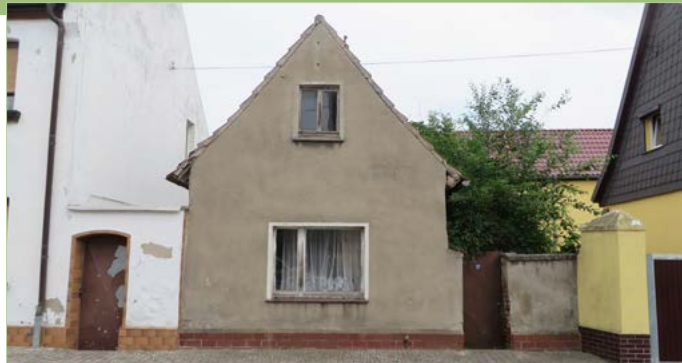
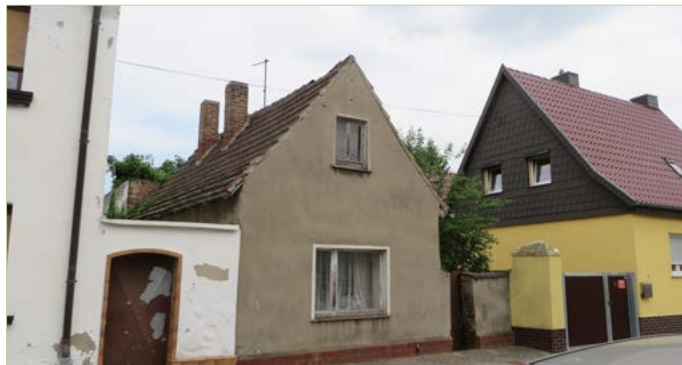
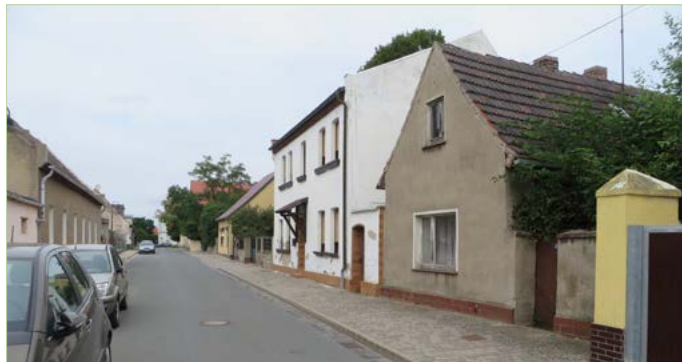
## An der Schule 12

Giebelständiges kleines Haus mit kleinem, verwilderten Grundstück ohne Zufahrt. Wahrscheinlich ehemaliges "Auszugshaus" eines Nachbarhofes, heute eigenständiges Grundstück. Sanierungsbedürftig.

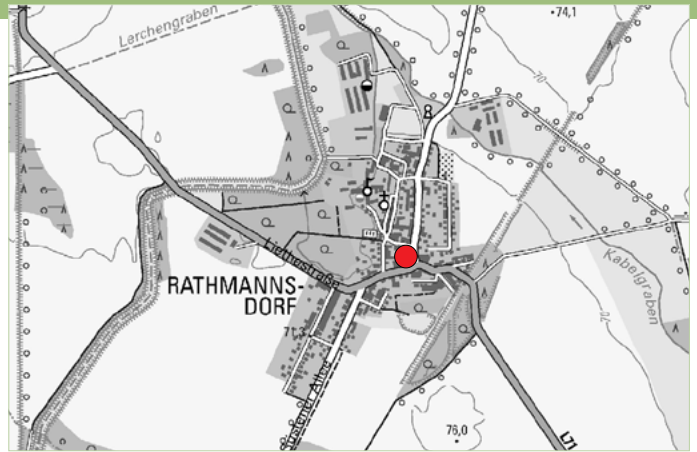
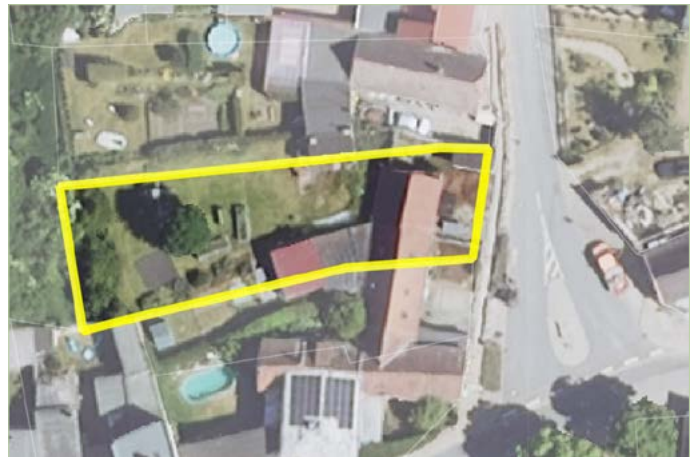
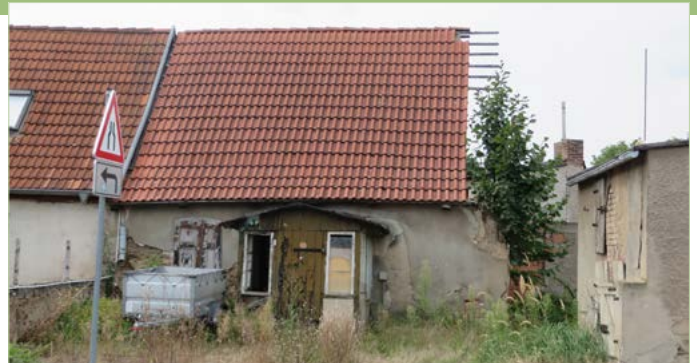
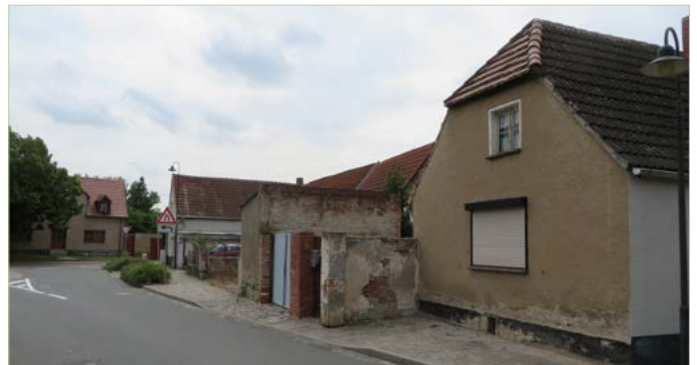
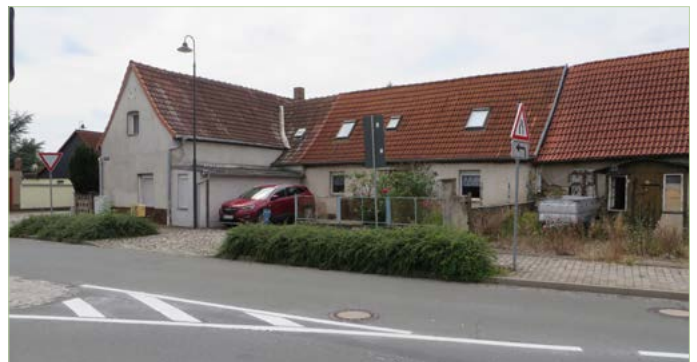
## An der Schule 28

Überrest einer traufständigen Doppelhaushälfte mit Seitenflügel und kleinem Vorgarten. Seitenflügel abgerissen, schlechter Bauzustand, Schäden im Dachanschluss an die zweite Doppelhaushälfte.

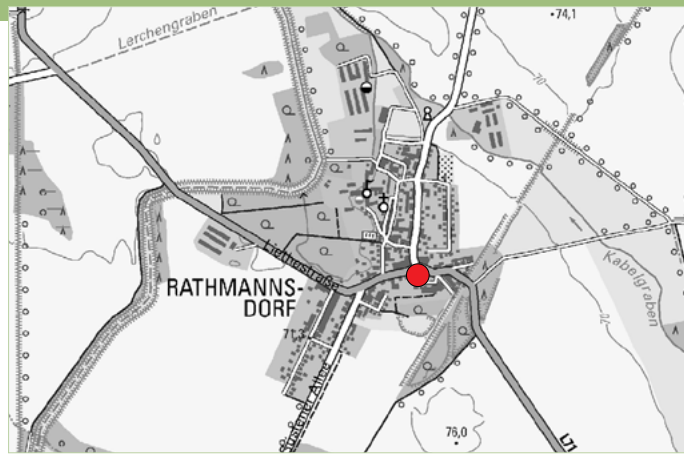
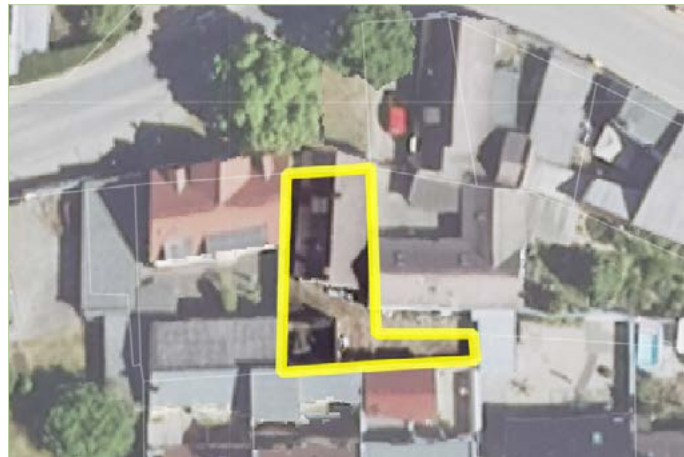
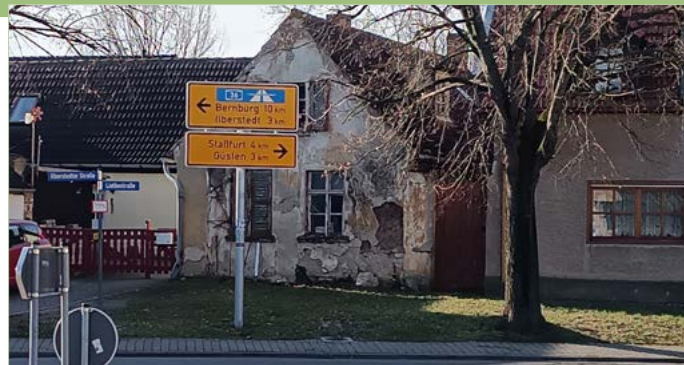
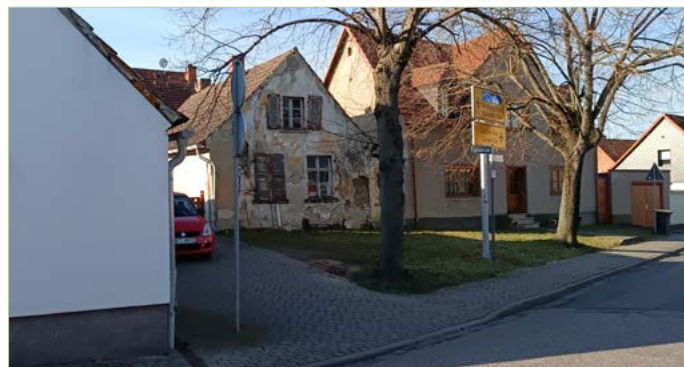
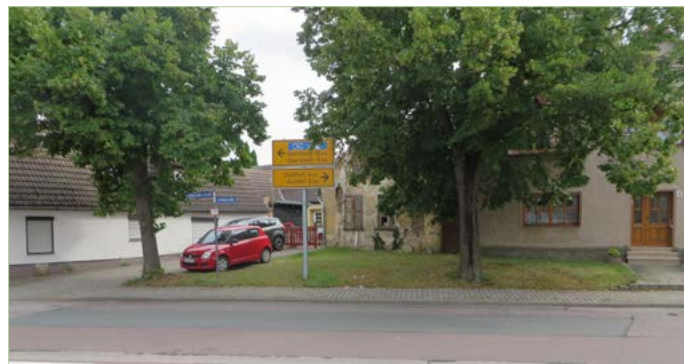
## Liethestraße 2

Zurückgesetztes, giebelständiges Gebäude mit starken Schäden an Fassade und Dach sowie Setzungsrissen. Teil der kleinteiligen Hofstrukturen, ehemaliges "Auszugshaus".

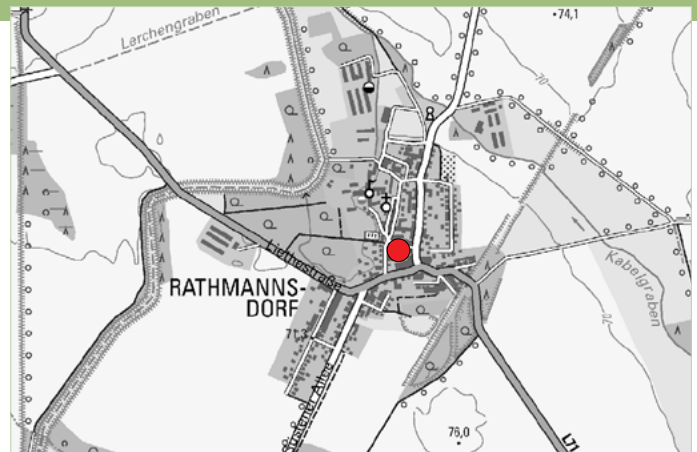
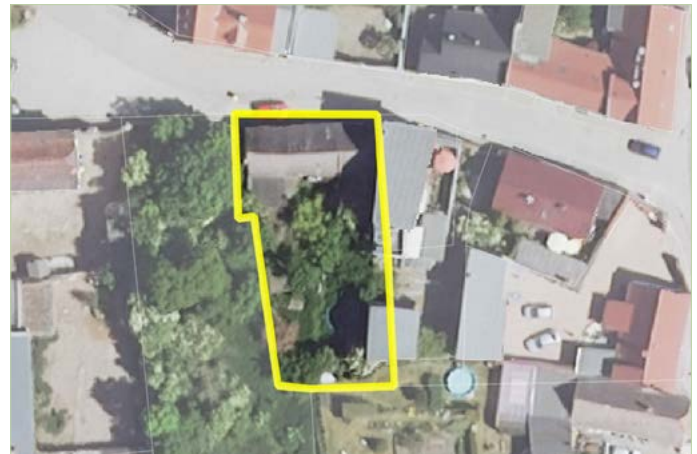
## Neue Querstraße 3

Eingeschossiges, traufständiges Wohnhaus mit stark sanierungsbedürftigem Dach und renovierungsbedürftiger Fassade. Rückwärtiger Garten vorhanden.

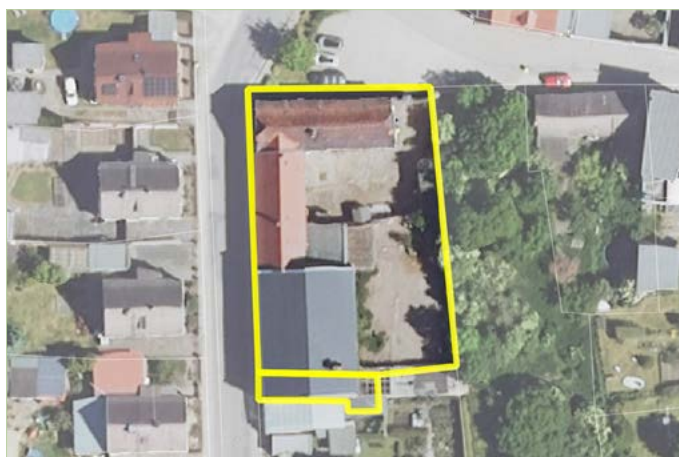
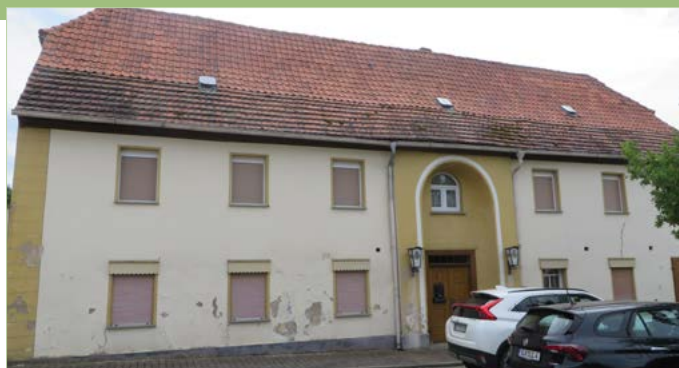
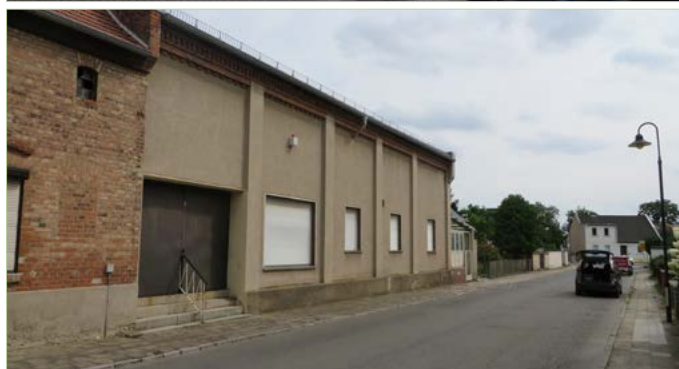
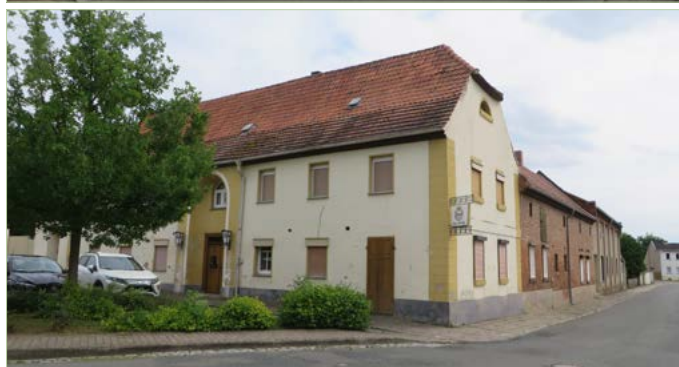
# Neue Querstraße 7

Ehemaliger Dorfgasthof, zweigeschossiges Eckgebäude mit Krüppelwalmdach und repräsentativem Rundbogen über dem Eingang. Seitenflügel und Saalanbau traufständig zur Seitenstraße. Großes Grundstück mit Zufahrt. Nur leichte sichtbare Bauschäden (Putz, evtl. Dach) am Haupthaus. Anbau mit Veranstaltungssaal ohne offensichtliche bauliche Schäden.

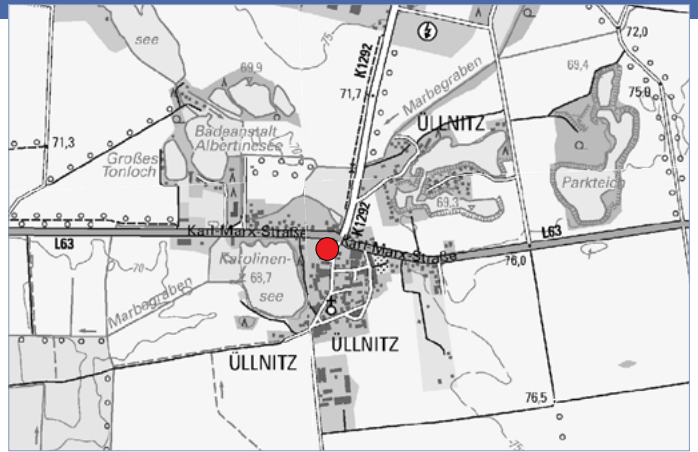
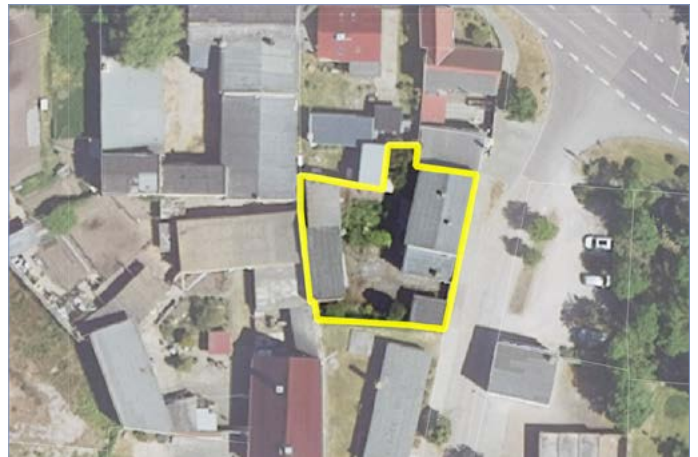
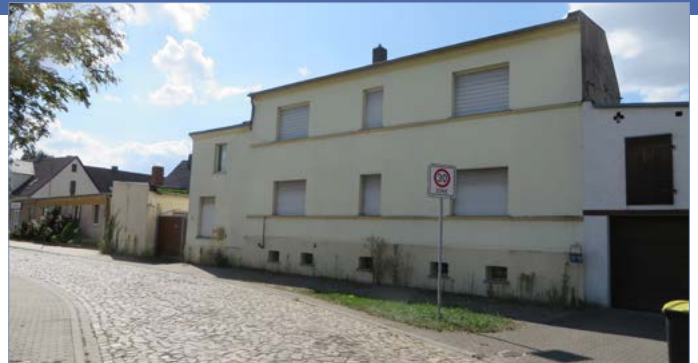
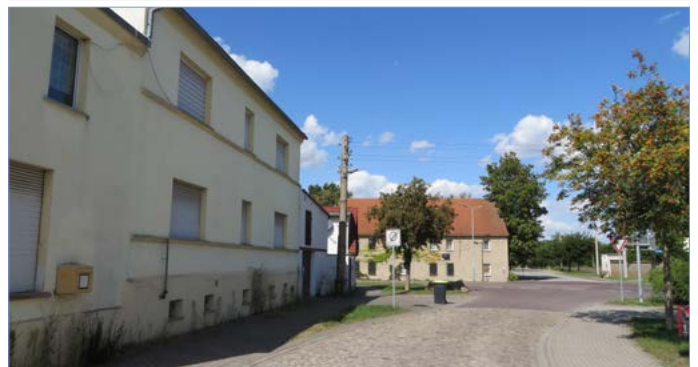
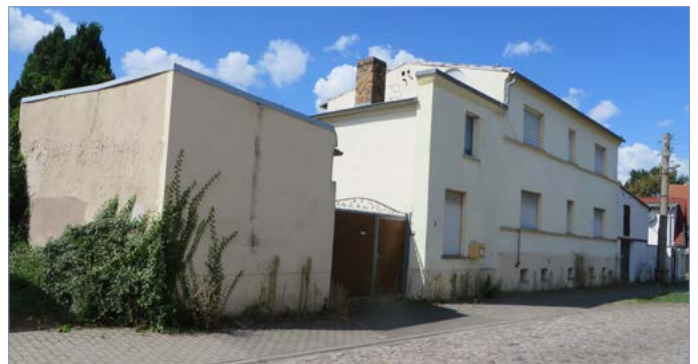
Taufständiges Gebäude mit Innenhof und mehreren Nebengebäuden sowie Hofzufahrt. Keine offensichtlichen baulichen Schäden, aber Sanierungsbedarf.

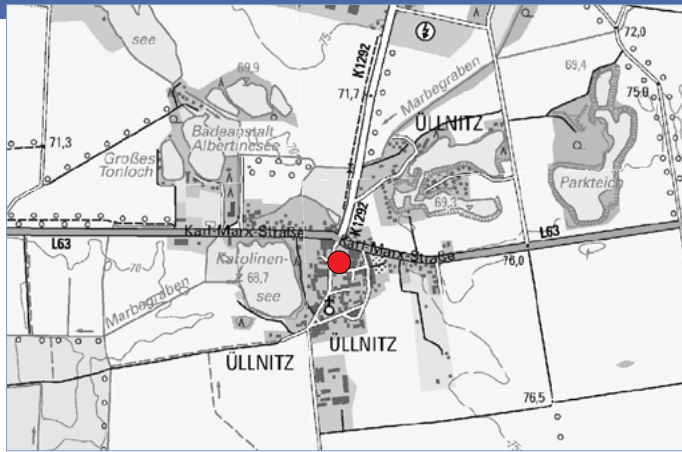
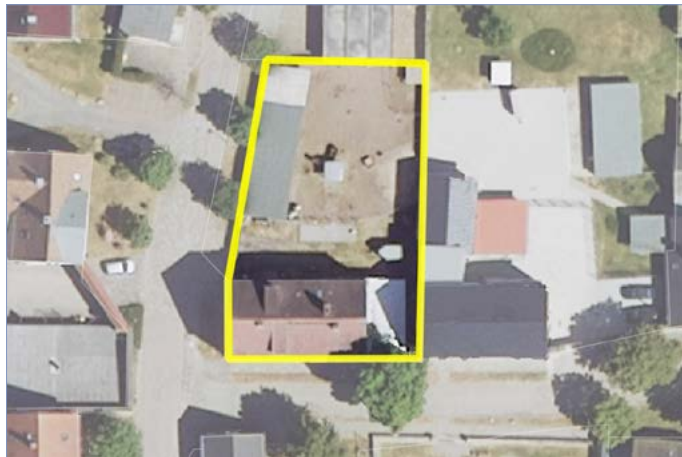
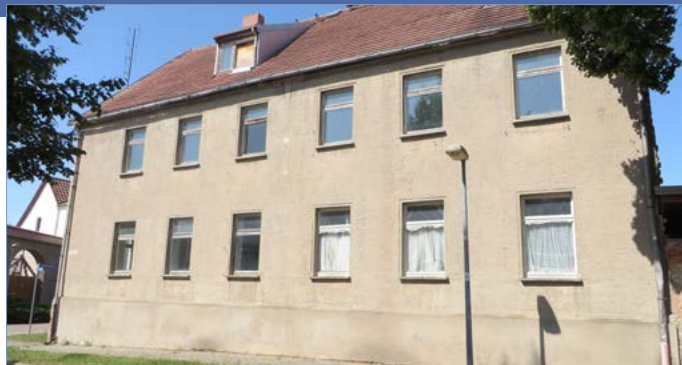
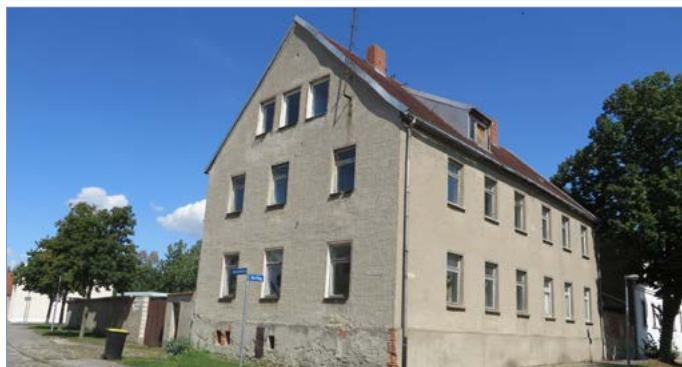
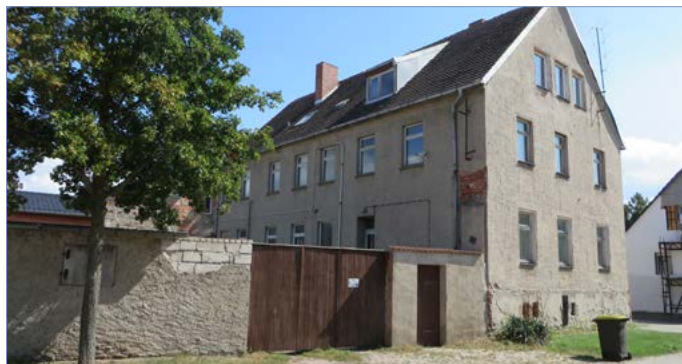
## Alte Dorfstraße 6

Zweigeschossiges Wohnhaus mit ausgebautem Satteldach, Nebengebäude, Innenhof und Zufahrt.

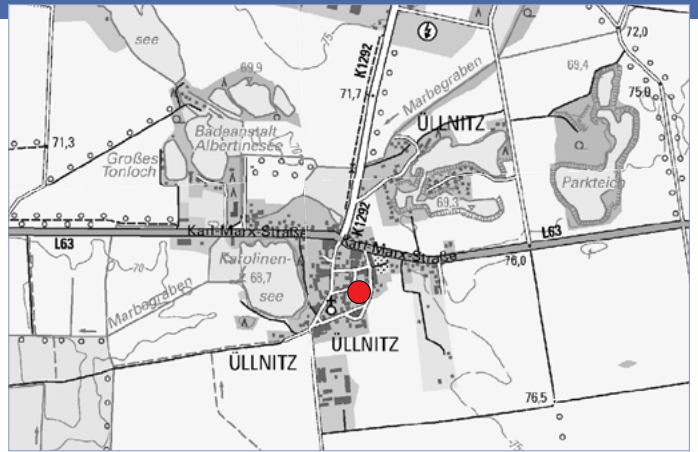
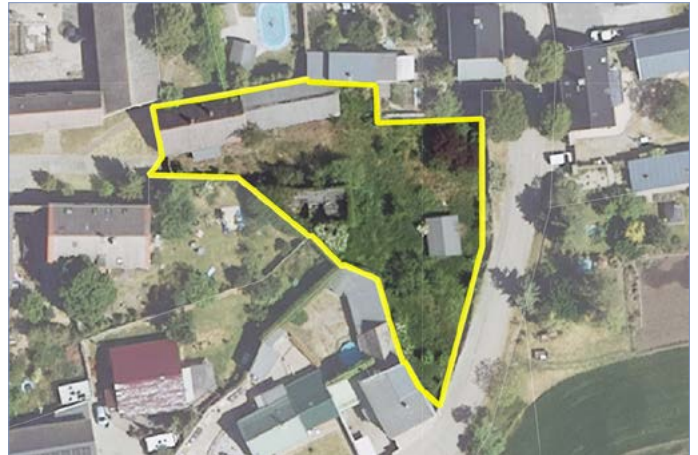
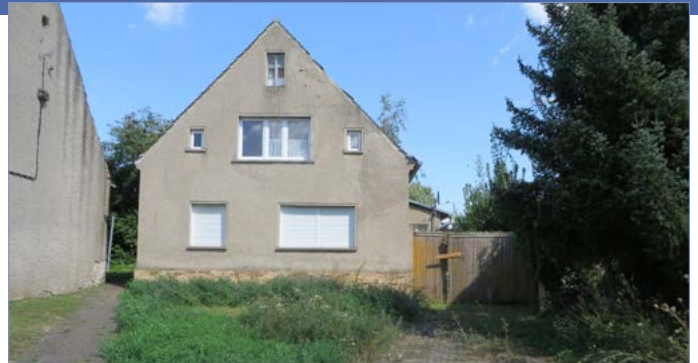
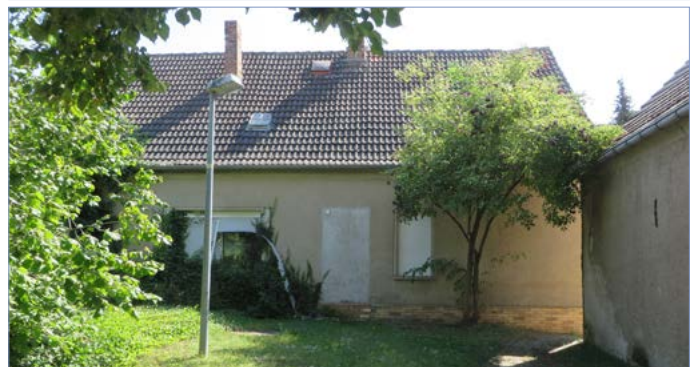
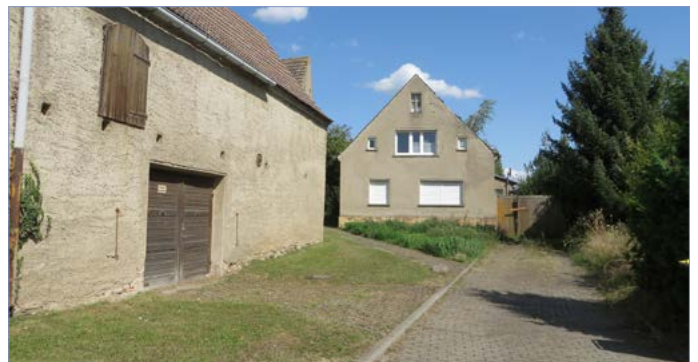
## Am Ring 10

Giebelständiges Wohnhaus mit großem Garten und Hofzufahrt, Dachsanierungsbedürftig.

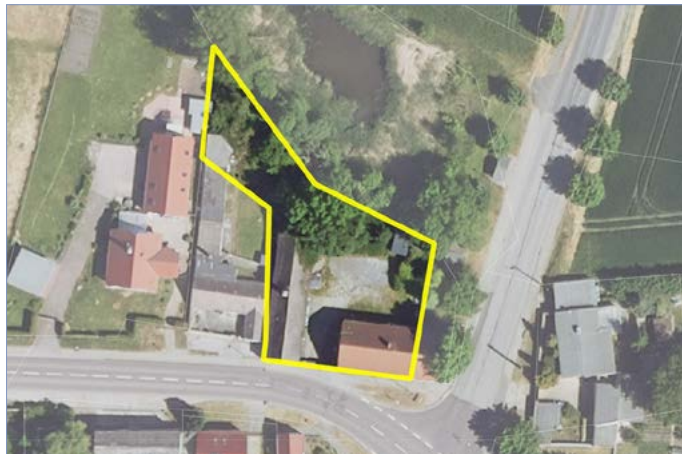
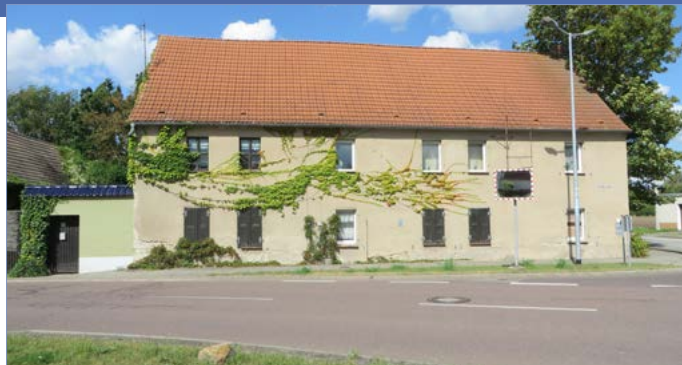
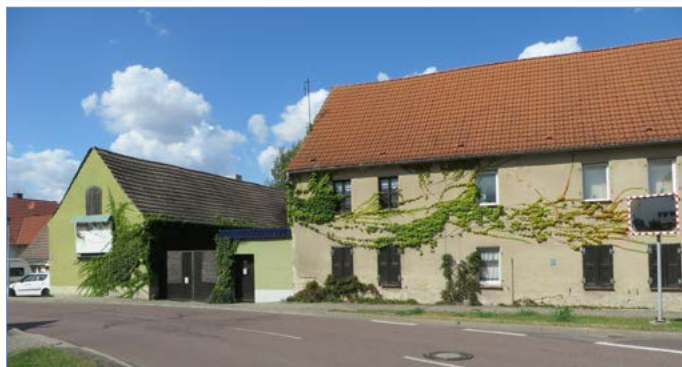
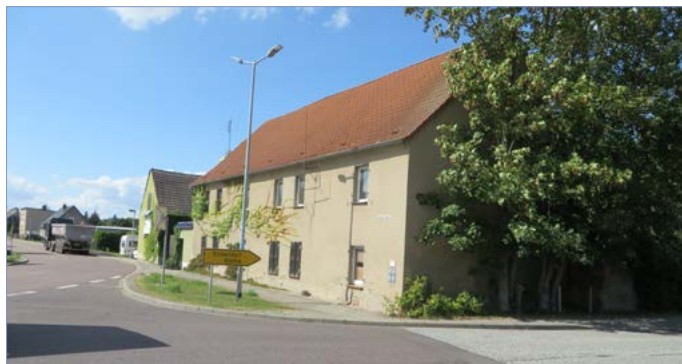
# Karl-Marx-Straße 22

Zweigeschossiges Wohngebäude mit gepflegtem Innenhof. Sanierungsbedürftig mit leichten Schäden am Sockel.

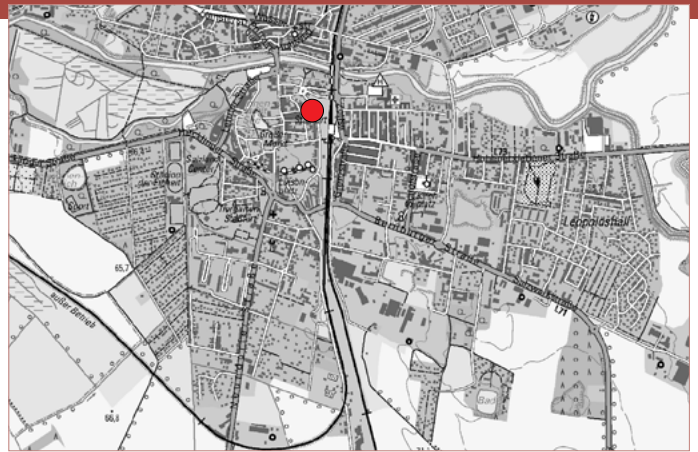
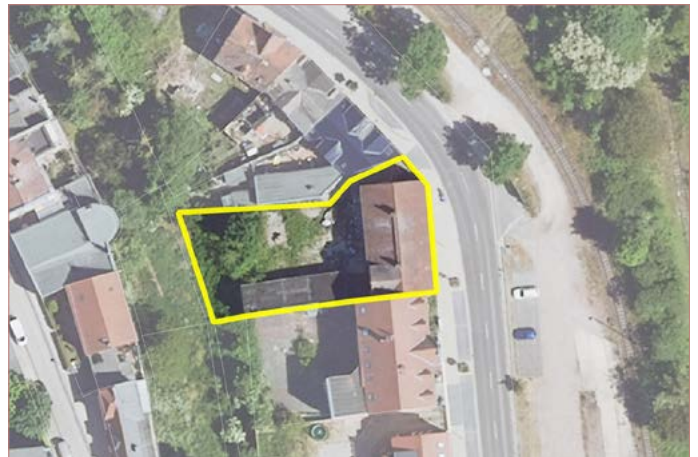
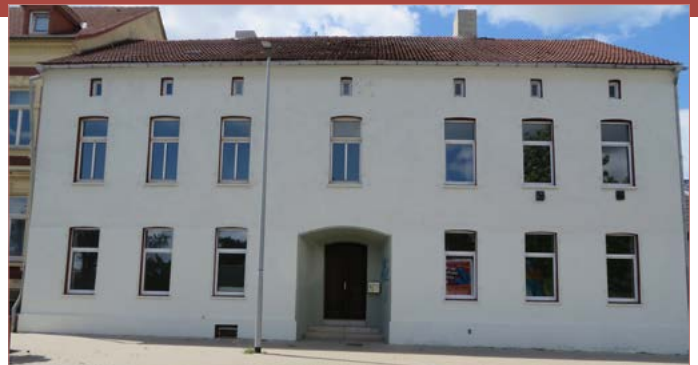
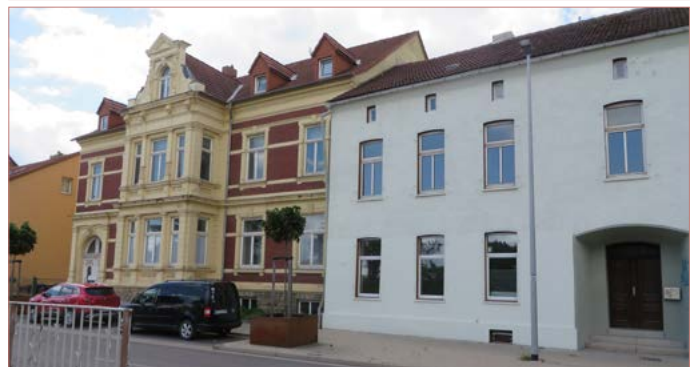
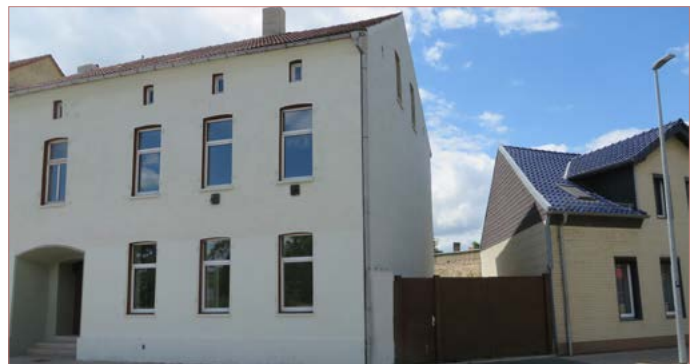
Großes zweigeschossiges Wohnhaus mit symmetrischer Fassade in saniertem Zustand (das Dach bedarf evtl. mittelfristig einer Erneuerung).

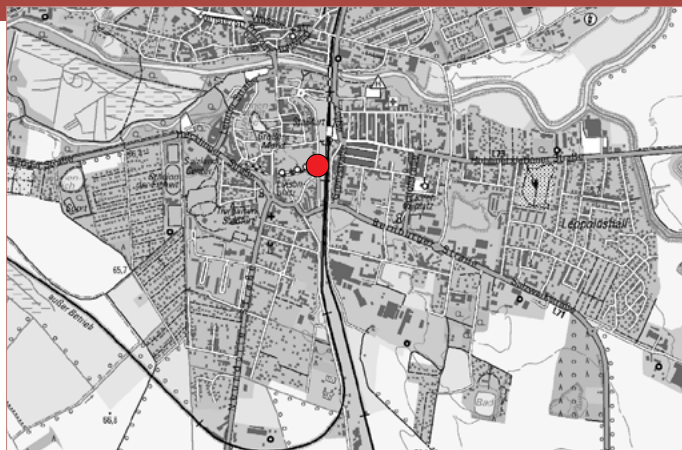
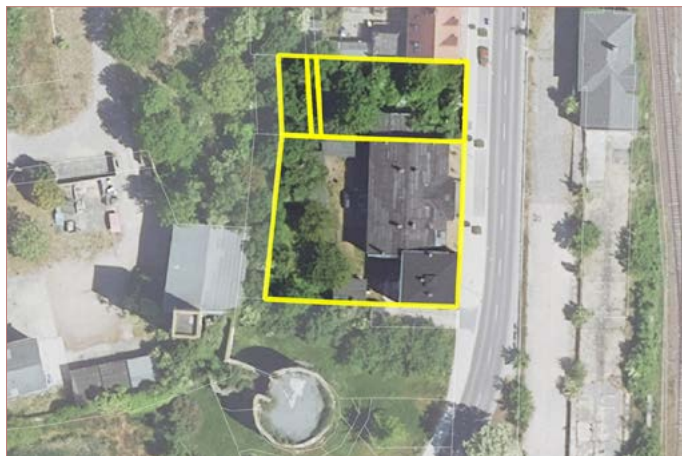
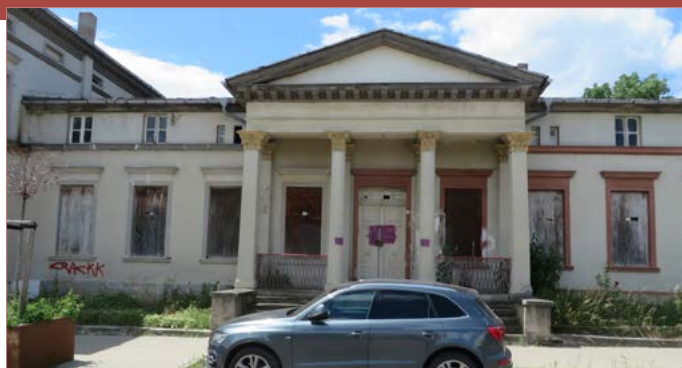
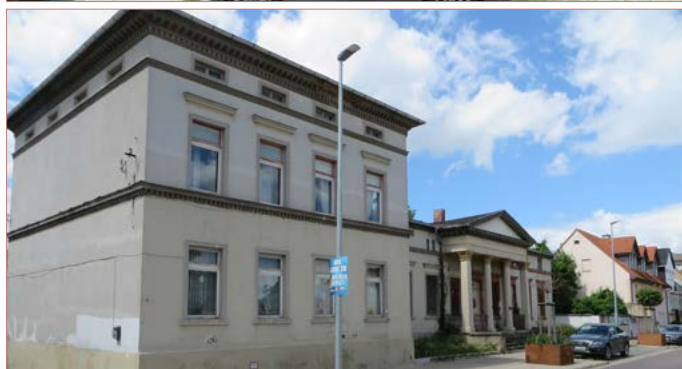
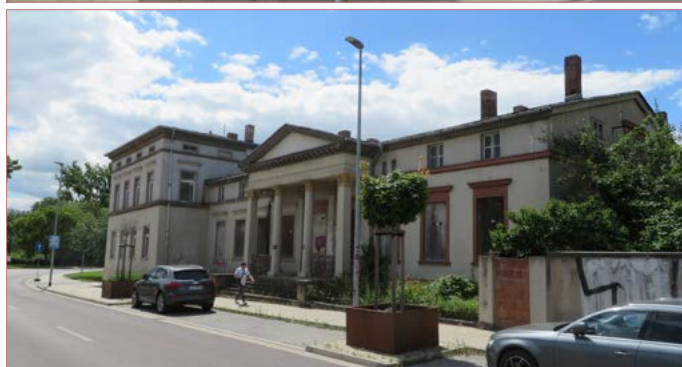
# Gollnowstraße 15

Eingeschossiges ehemaliges Postgebäude im klassizistischen Stil mit mittigem Säulenportikus mit Giebeldreieck und kurzer Freitreppe. Gebäude ist zurückgesetzter Anbau an zweigeschossigem Wohnhaus auf quadratischem Grundriss (Nr. 15a, bewohnt) in gleicher Formensprache. Erhaltenswerte historische Bausubstanz, sanierungsbedürftig.

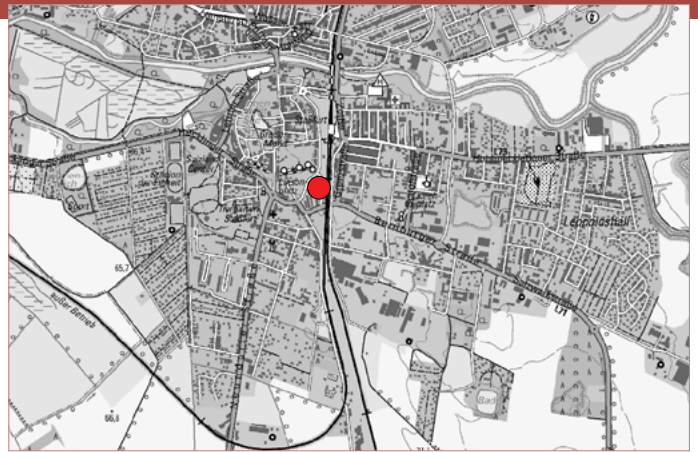
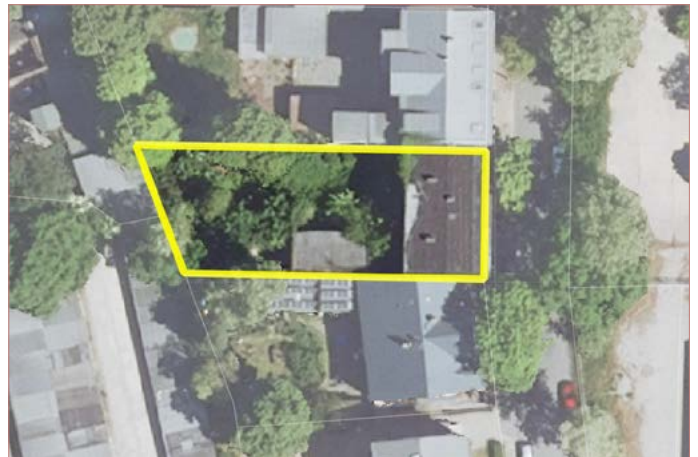
## Gollnowstraße 22

Gründerzeithaus mit reich geschmückter, symmetrischer Fassade in geschlossener Straßenbebauung, mit Gartengrundstück mit rückwärtiger Erschließung. Keine offensichtlichen Bauschäden.

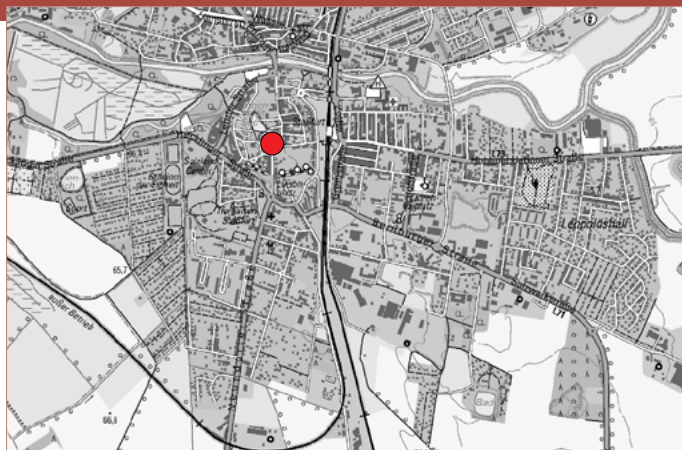
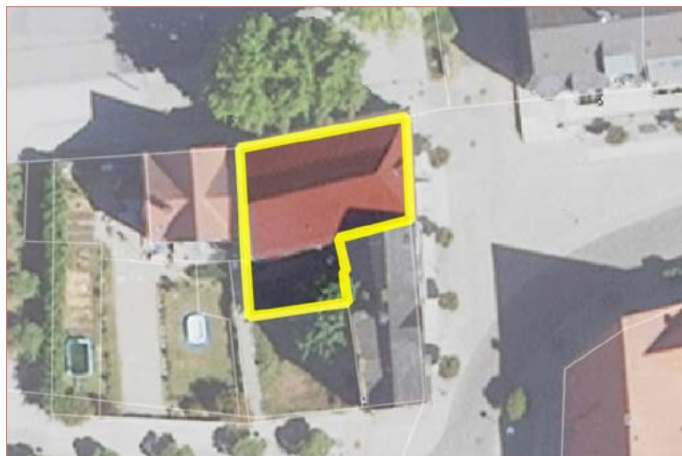
# Großer Markt 9

Historisches zweigeschossiges Eckgebäude mit Walmdach in geschlossener Bebauung in saniertem Zustand. Ehemalige Geschäftsstelle der WOBAU.

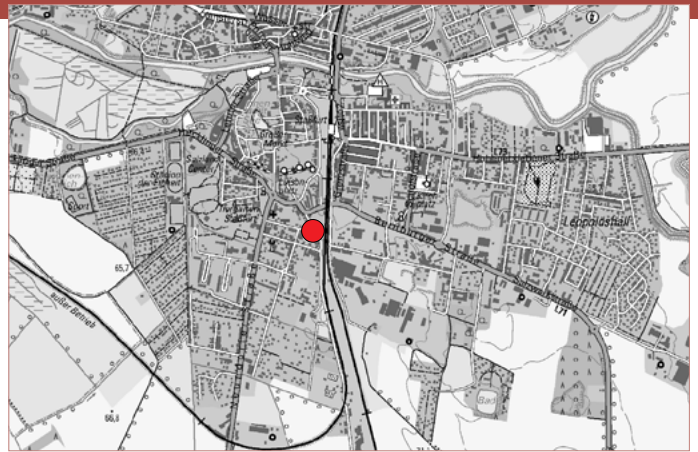
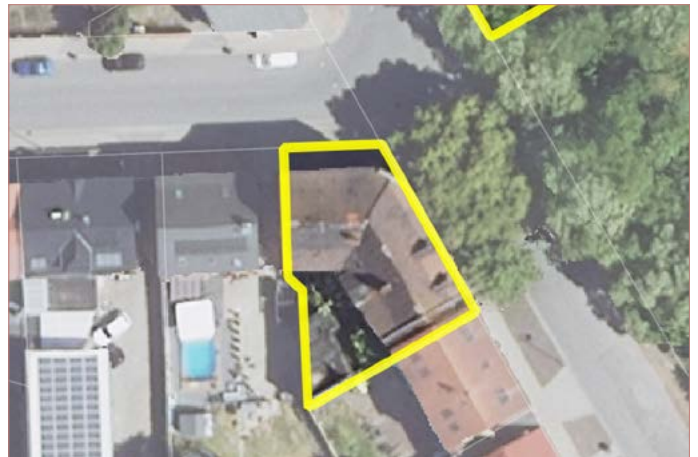
## Güstener Straße 49

Gründerzeitliches Eckgebäude in geschlossener Bebauung mit mittleren baulichen Schäden (vor allem am Dach) und mit sehr kleinem Innenhof.

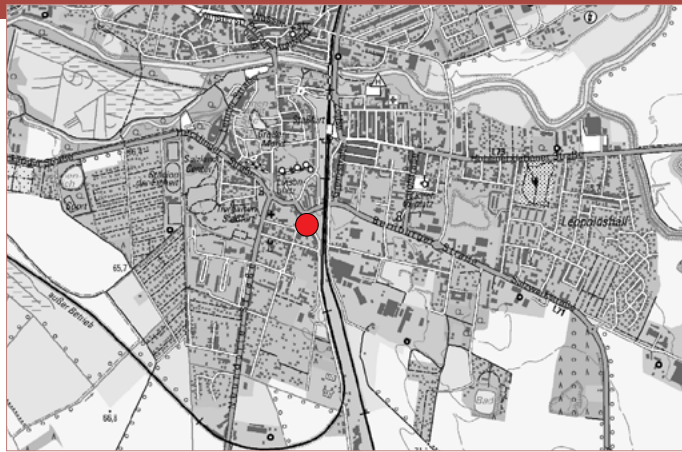
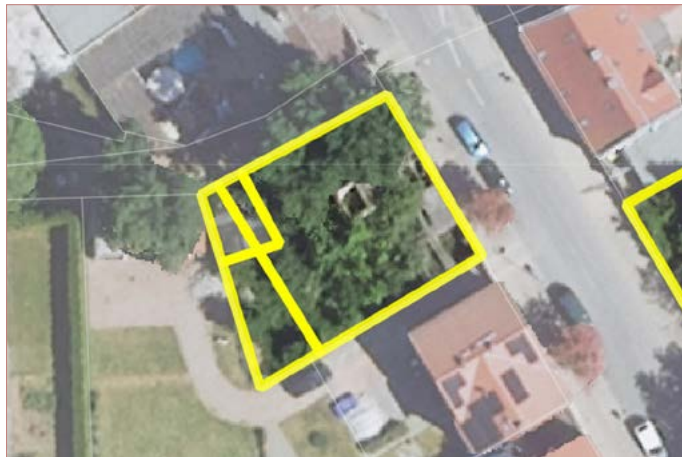
# Güstener Straße 53

Ruine (Erdgeschossmauern) einer ehemaligen gründerzeitlichen Bebauung mit starkem Bewuchs.

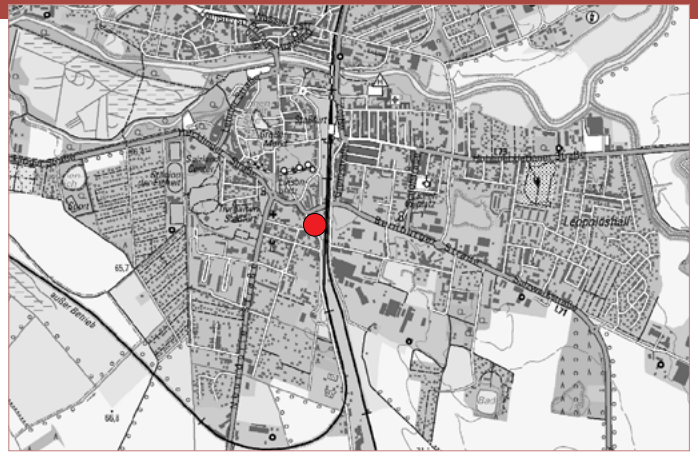
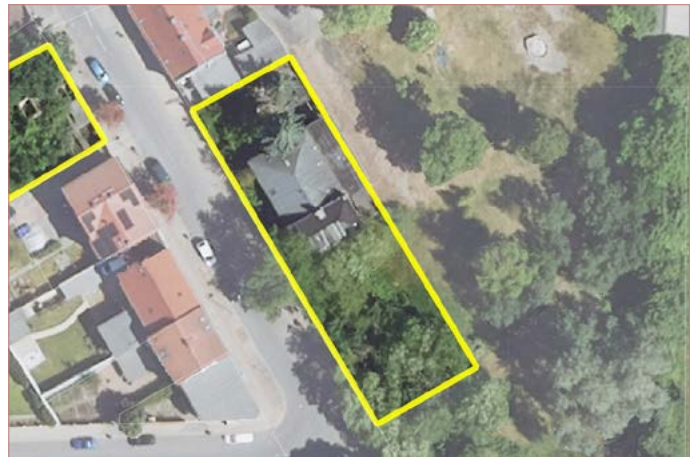
## Güstener Straße ohne Nr.

Freistehende Villa mit italienischen Anklängen, zurückgesetzt mit großem Garten und Einfriedung. Sanierungsbedarf, vor allem der Fassade. Grundstück zugewachsen.

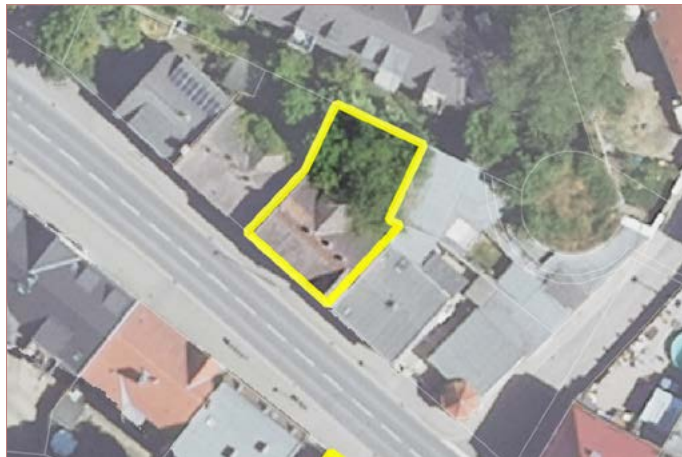
# Hecklinger Straße 18

Zweigeschossiges Mehrfamilienhaus mit randständigem Zwerchhaus, ohne größere bauliche Schäden. Teil einer gründerzeitlichen Gebäudezeile, bildet mit den baugleichen, niedrigeren Objekten links und rechts ein Ensemble.

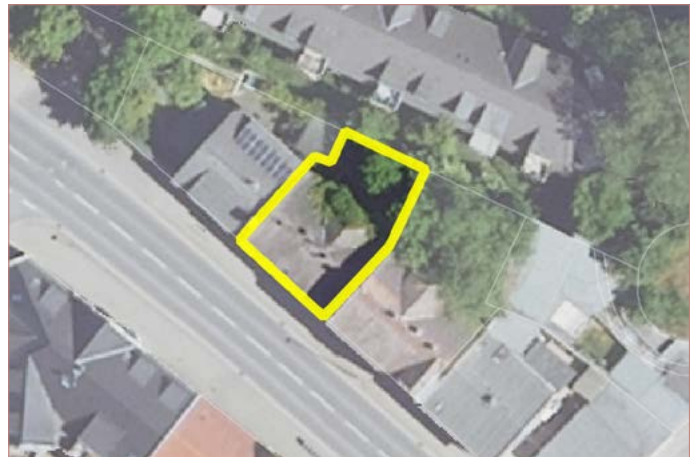
# Hecklinger Straße 19

Historisches eingeschossiges Gebäude in geschlossener Bebauung mit geringen baulichen Schäden und Klinkerschmuckfassade. Bildet mit den Nachbarhäusern ein gründerzeitliches Ensemble.
