## Problemimmobilienkataster (PIKS) der Altbaumobilisierungsstrategie Staßfurt

Büro für Siedlungserneuerung / WohnBund-Beratung Dessau

November 2025

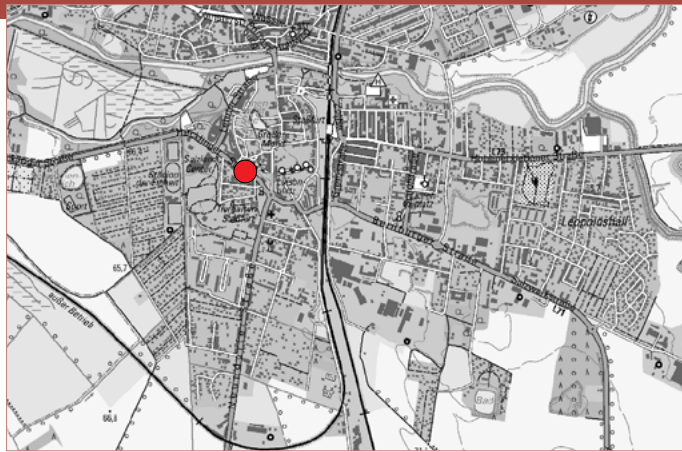
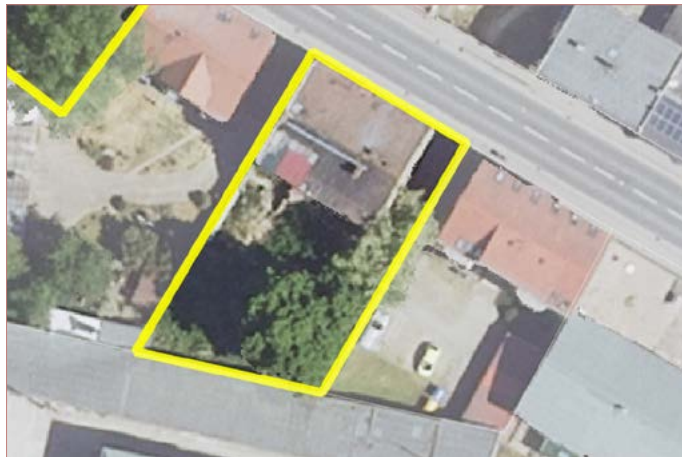
# Hecklinger Straße 87

Zweigeschossiges Wohngebäude in offener Blockrandbebauung mit repräsentativer Putzfassade, u.a. Bossierung, Fenstergewände und Gesimse, auch am Ostgiebel. Gartengrundstück mit Zufahrt. Hoher Sanierungsbedarf.

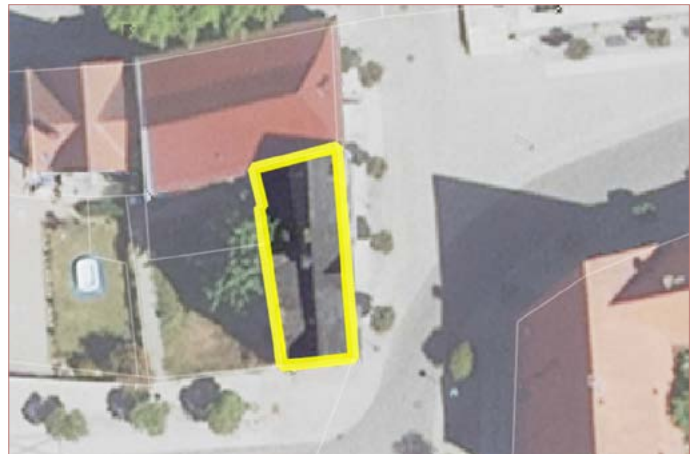
# Holzmarkt 1

Prägendes und unbedingt erhaltenswertes, schmales Eckgebäude mit Mansarddach und spitzem Zwerchhaus an historischer Platzsituation (Raumkante) mit hohem Sanierungsbedarf (Schäden an Dach, Fassade und Sockel).

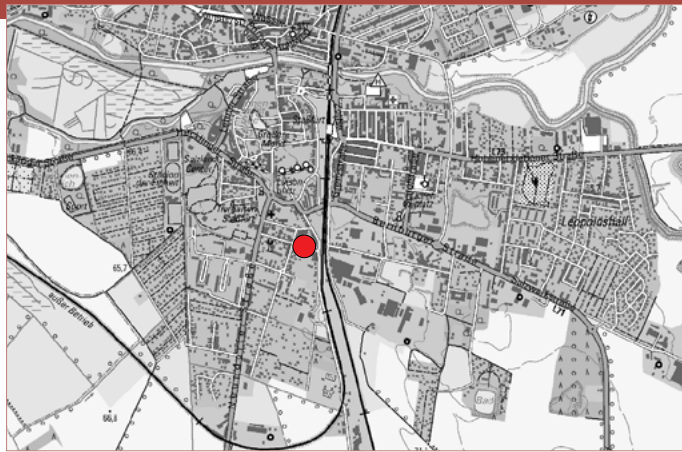
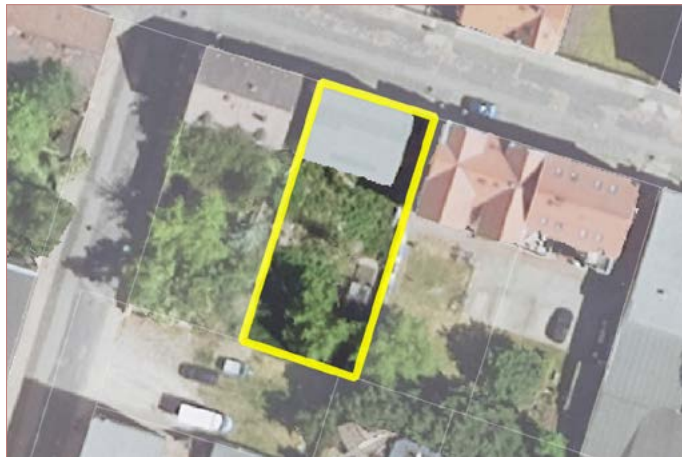
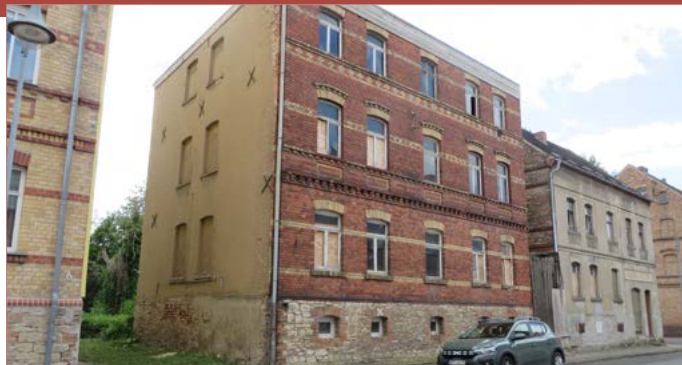
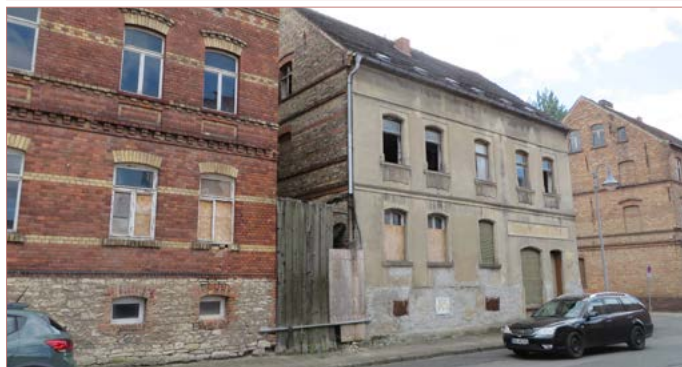
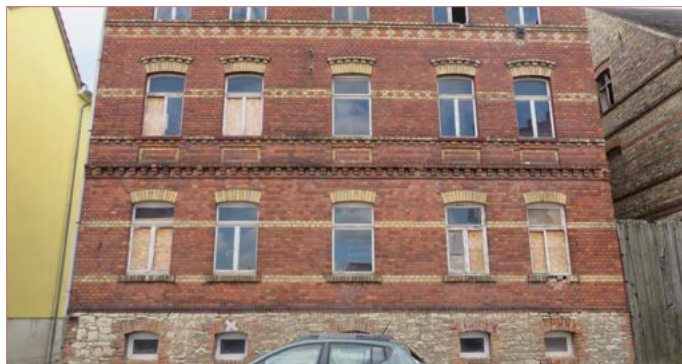
Dreigeschossiges gründerzeitliches Gebäude in offener Blockrandbebauung mit Garten und baulichen Schäden (u.a. Fassade). Sicherungsmaßnahmen (Dach) wurden durchgeführt.

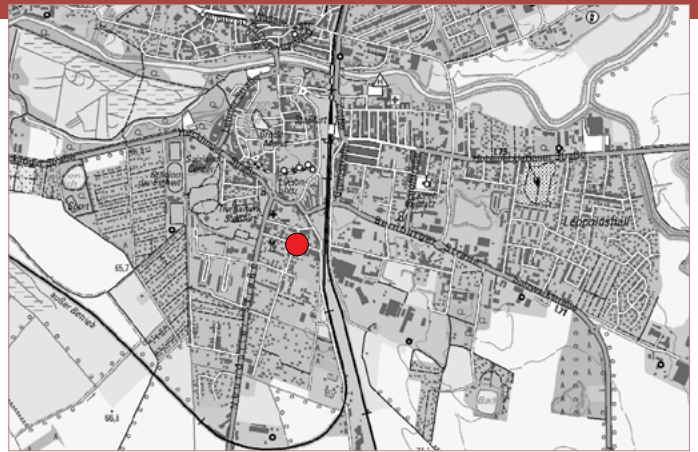
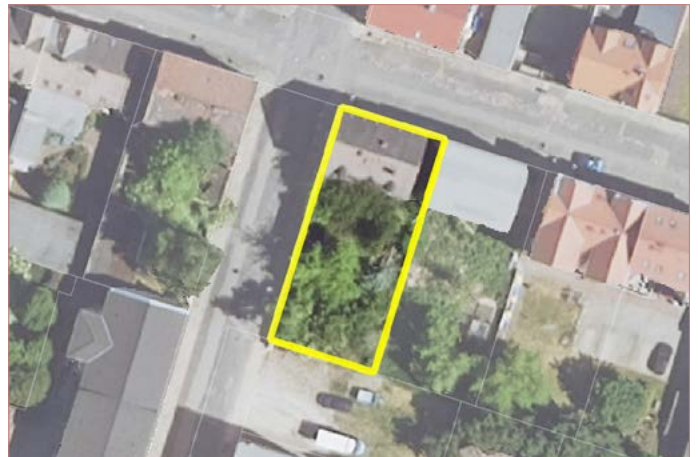
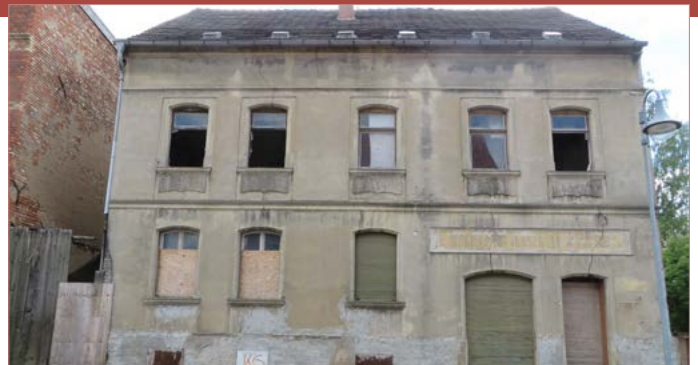
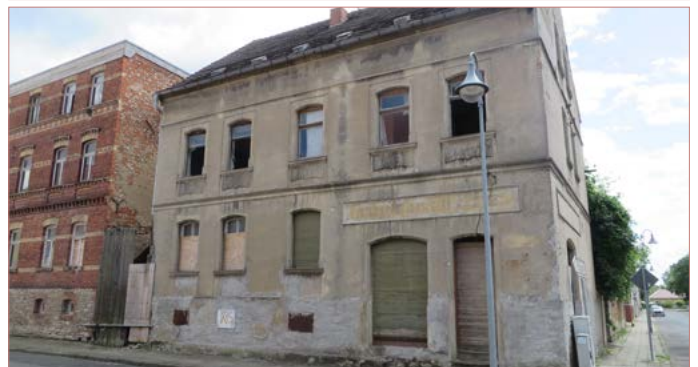
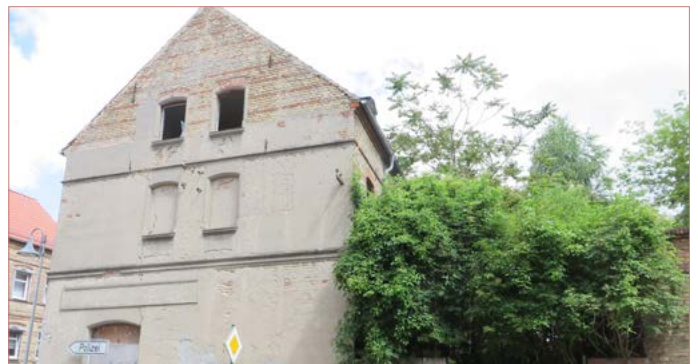
## Moorstraße 8

Zweigeschossiges Eckgebäude mit Ladengeschäft und Giebel zur Seitenstraße in offener Blockrandbebauung, mit großen baulichen Schäden. Zudem verfallenes ruinöses Nebengebäude und Grundstück mit starkem Bewuchs.

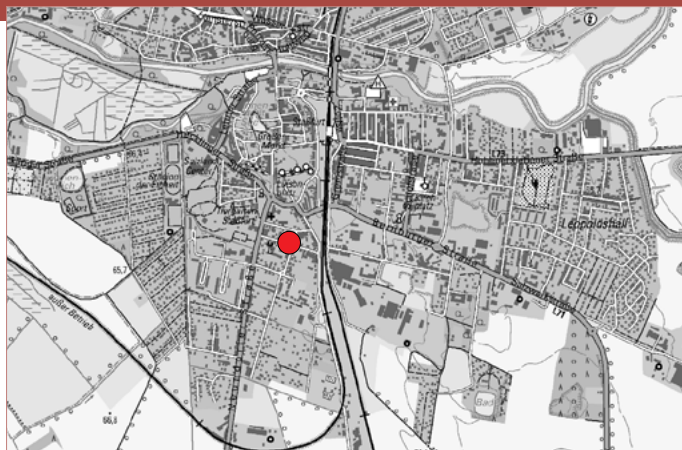
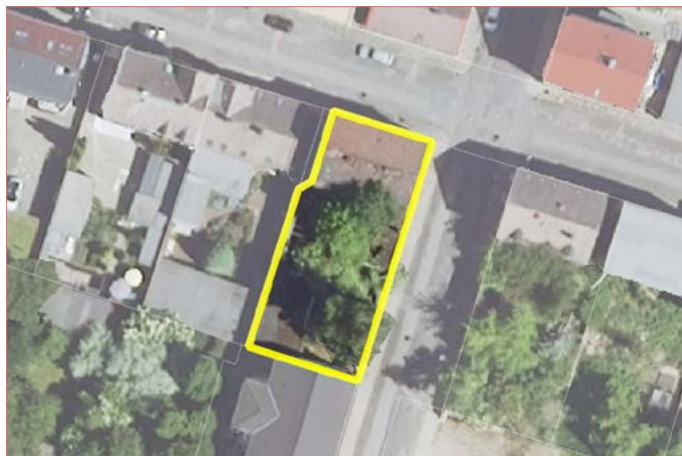
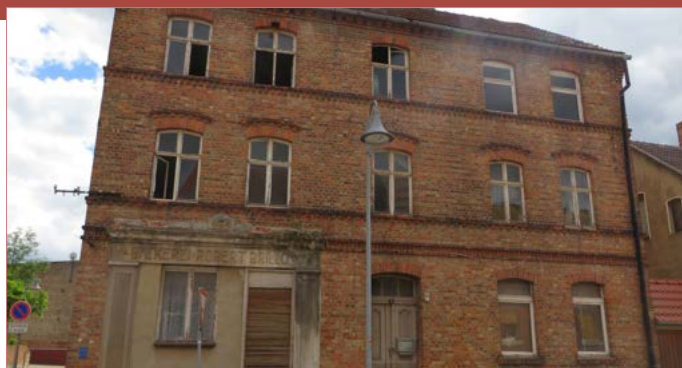
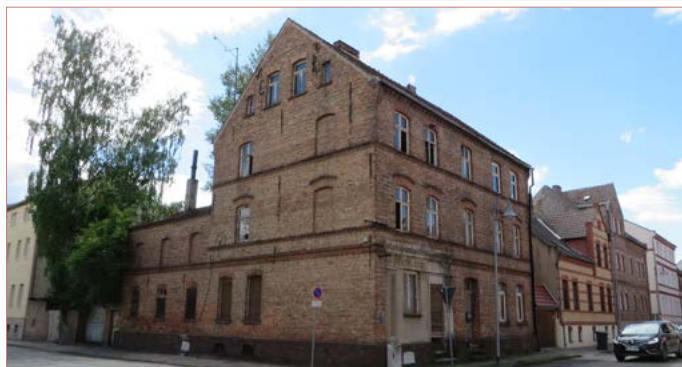
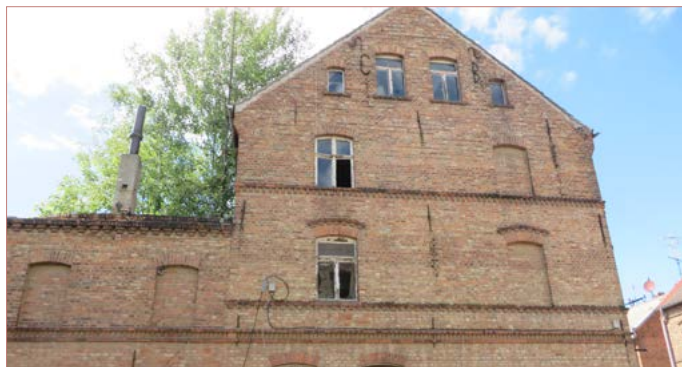
# Moorstraße 9

Eckgebäude mit Klinkerfassade und Ladengeschäft im Erdgeschoss in offener Blockrandbebauung, Giebel und Seitenflügel zur Seitenstraße. Große bauliche Schäden, verfallenes Nebengebäude.

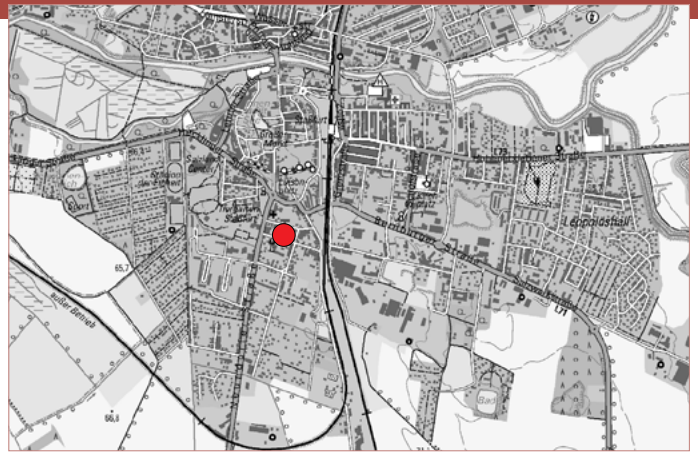
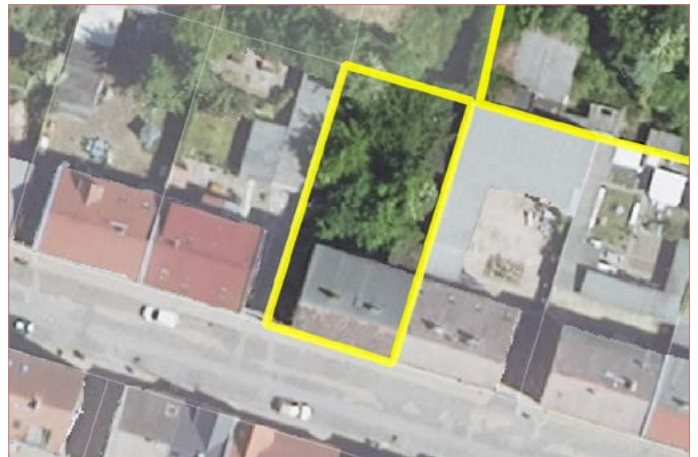
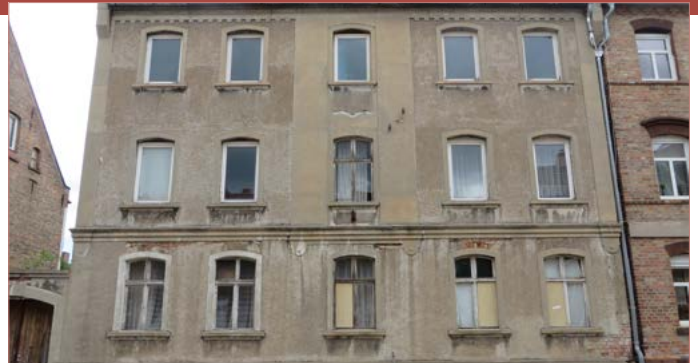
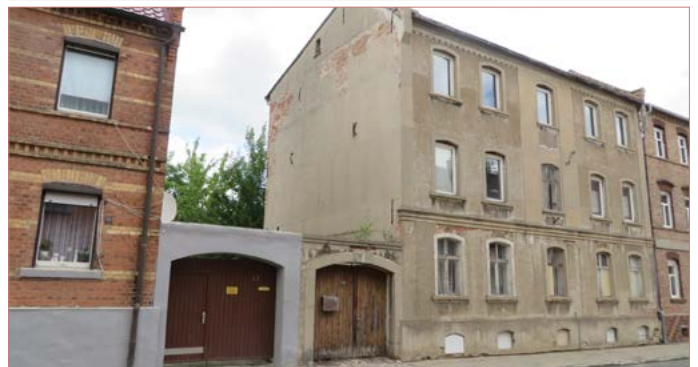
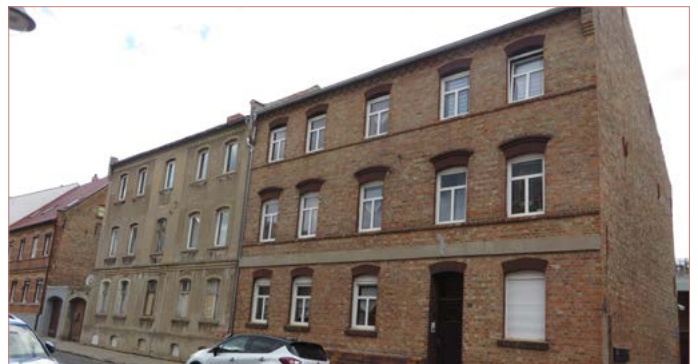
# Moorstraße 23

Gründerzeitliches Mehrfamilien-Doppelhaus (zusammen mit Moorstraße 24) in Blockrandbebauung mit großen baulichen Schäden. Toreinfahrt zum Grundstück mit Hauseingang von der Rückseite.

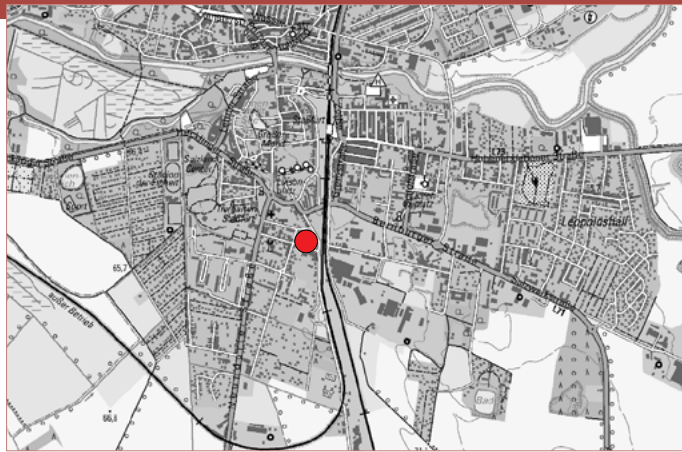
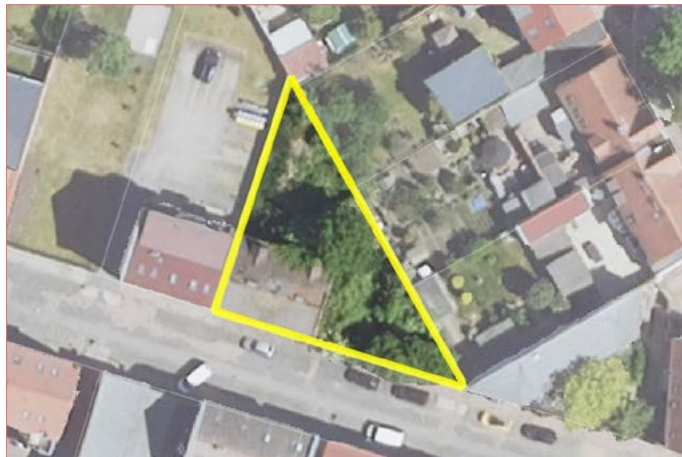
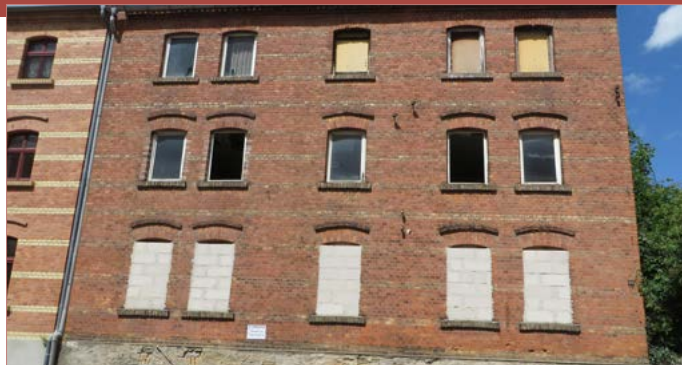
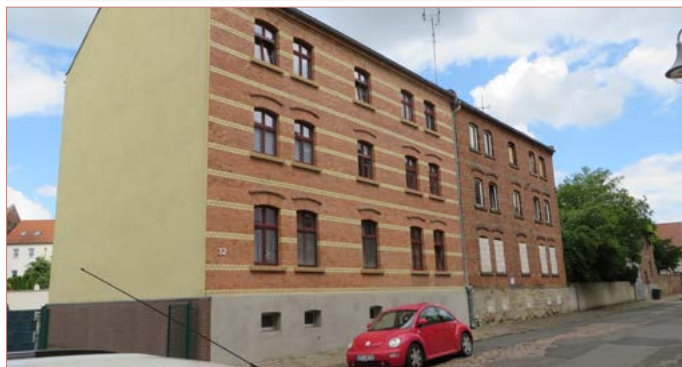
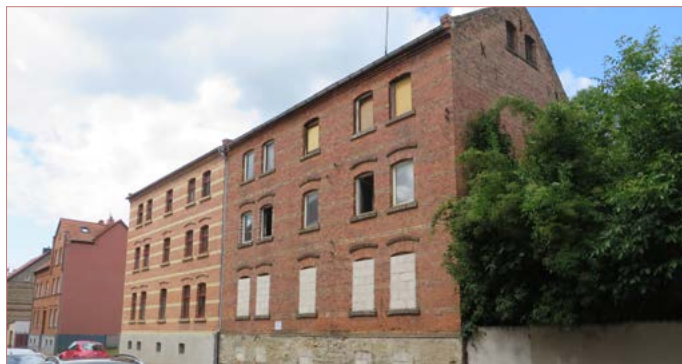
# Moorstraße 33

Gründerzeitliches Mehrfamilien-Doppelhaus (zusammen mit sanierter Moorstraße 32) mit großen baulichen Schäden (vmtl. eingestürzte Zwischendecken) und verwildertem Garten.

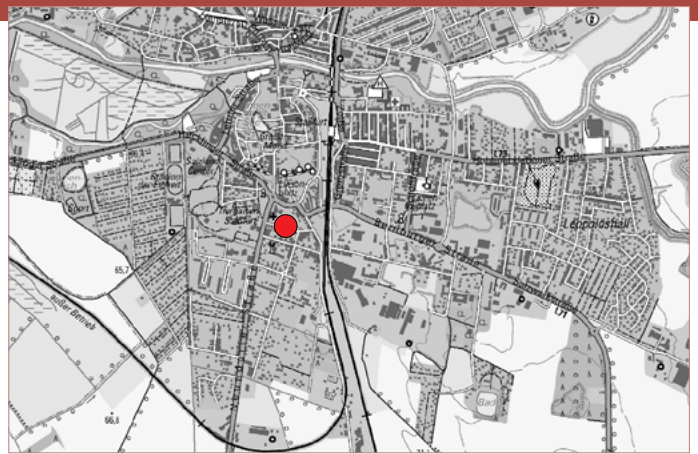
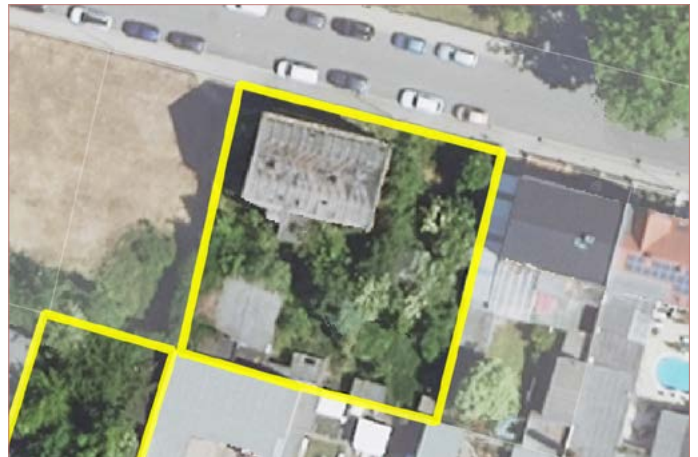
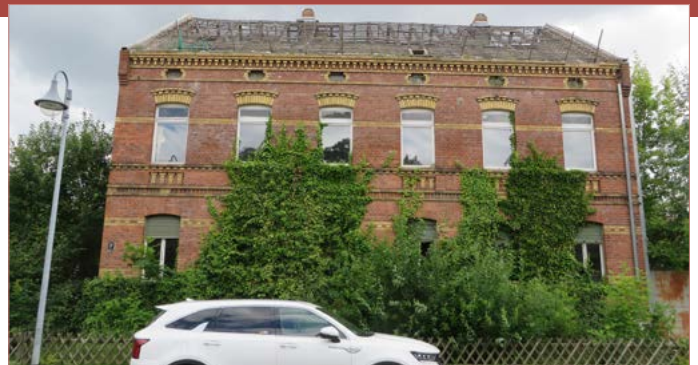
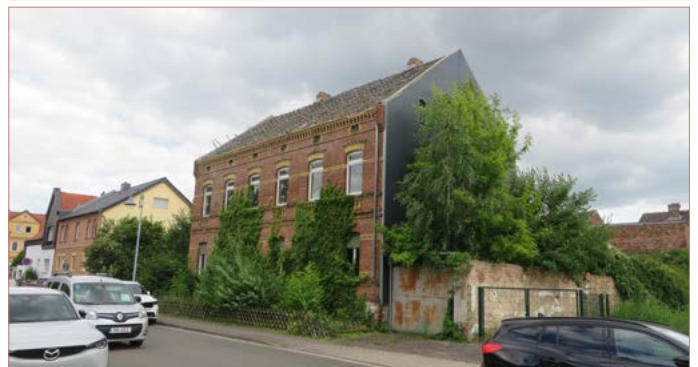
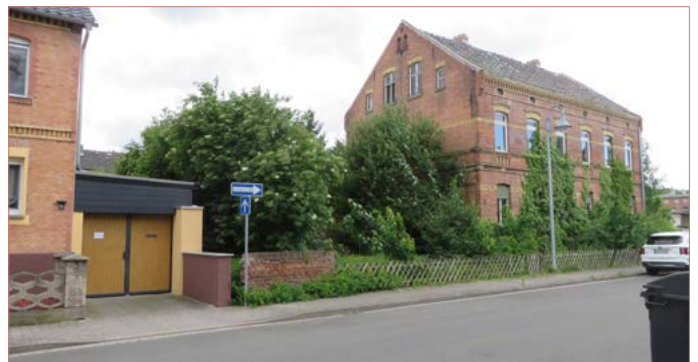
## Salinenstraße 7

Gründerzeitliches Einzelgebäude in offener Blockrandbebauung mit Vorgarten und Garten mit sehr großen baulichen Schäden (fehlende Dachdeckung, eingestürzte Zwischendecke, verwildertes Grundstück).

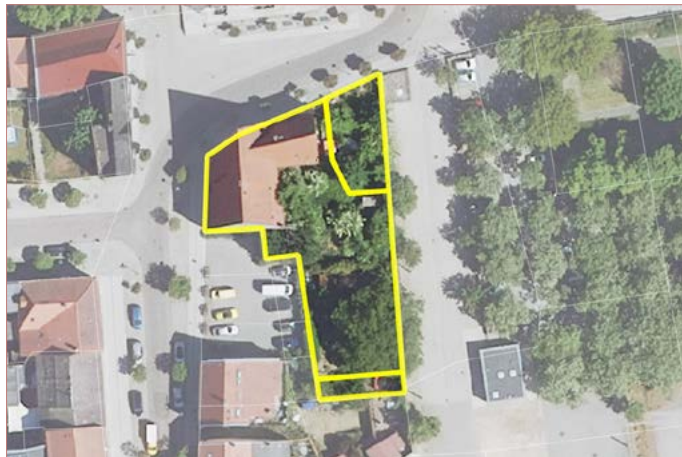
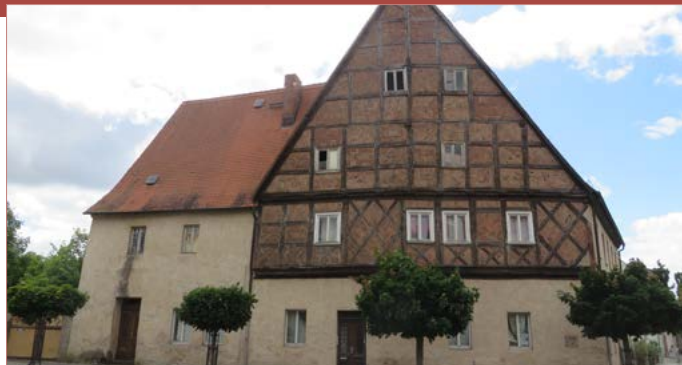
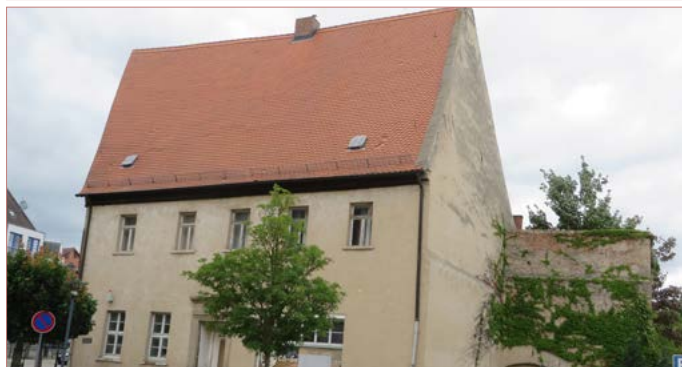
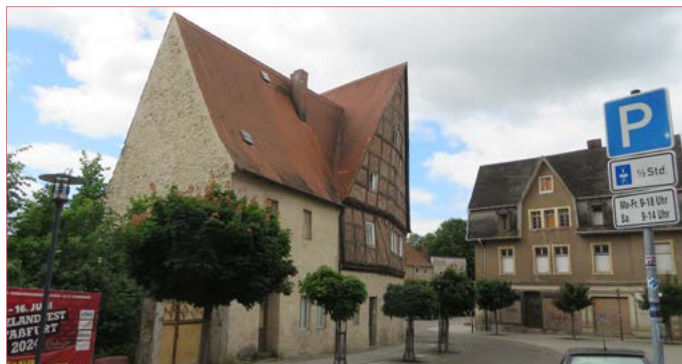
# Steinstraße 12

Prägendes und unbedingt erhaltenswertes historisches Eckgebäude mit markantem hohem Fachwerkgiebel und Steildach an historischer Platzsituation (Raumkante) mit rückwärtigem Gartengrundstück. Durch Abriss der Nachbarhäuser freistehend. Hoher Sanierungsbedarf, Dach saniert.

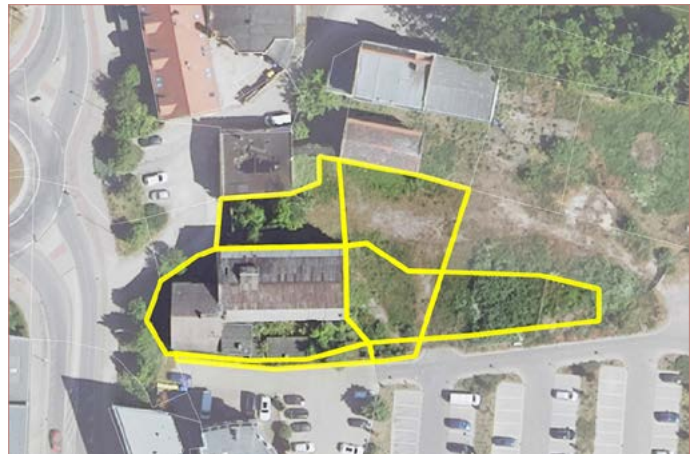
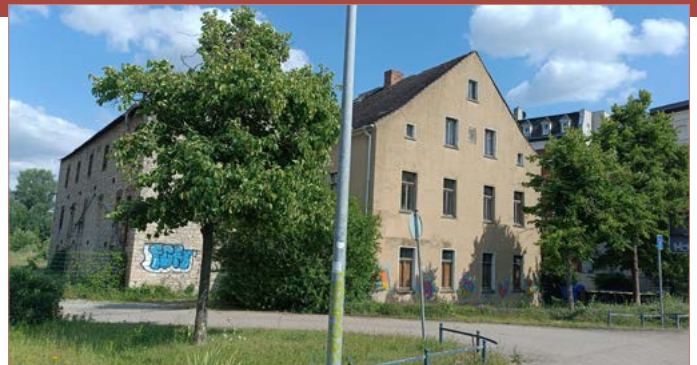
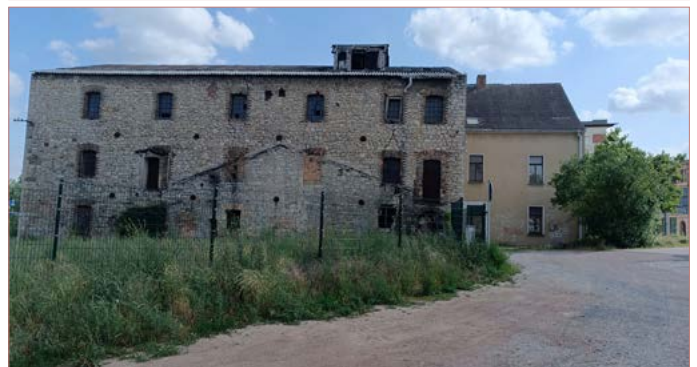
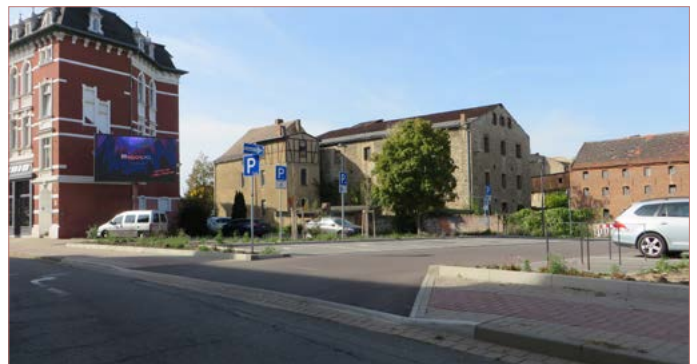
# Steinstraße 31

Ehemalige Mühle Rebentisch in prägender Lage im Stadtkern an der Bode. Zurückgesetztes, giebelständiges, historisches Wirtschaftsgebäude aus Feldstein. Westlich anschließend gründerzeitlicher Anbau. Südlich turmartiger, zweigeschossiger Anbau. Starke bauliche Schäden an der Gebäudehülle.

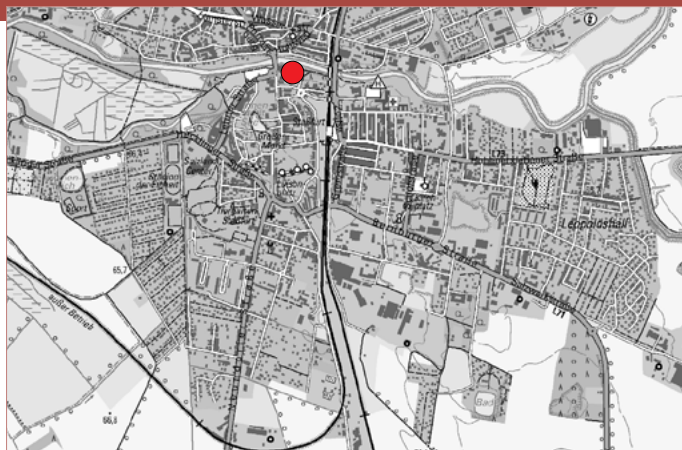
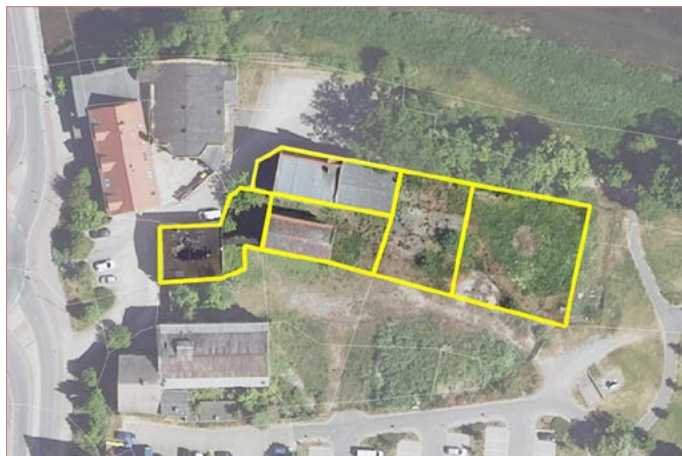
## Steinstraße ohne Nr.

Ehemalige Bibliothek und historisch Teil der Mühle Rebentisch in prominenter Lage am Bodeufer. Repräsentatives, gründerzeitliches, verschachteltes Hauptgebäude. Südlich freistehendes Nebengebäude mit ehemals wirtschaftlicher Nutzung in Klinkerbauweise. Schäden am Dach im Haupthaus. Starke Bauschäden an der gesamten Gebäudehülle sowie Tragwerksschäden im Nebengebäude.

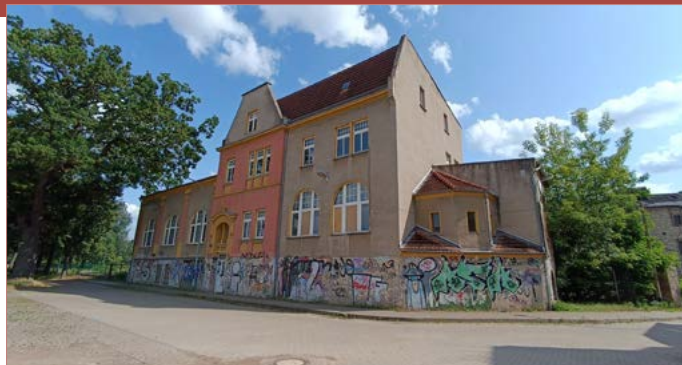
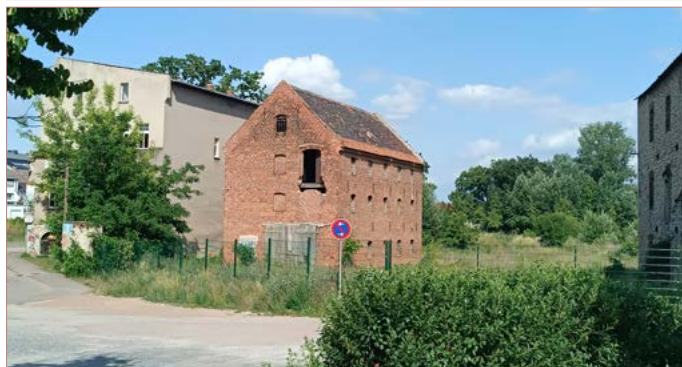
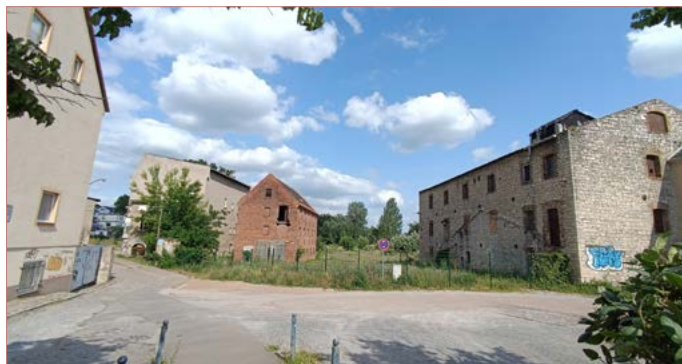
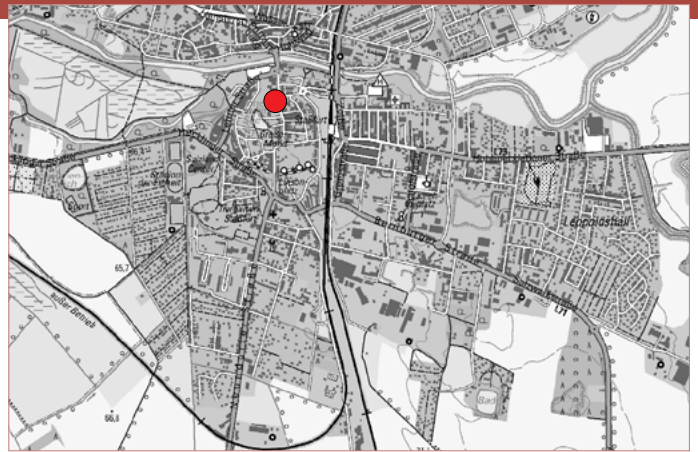
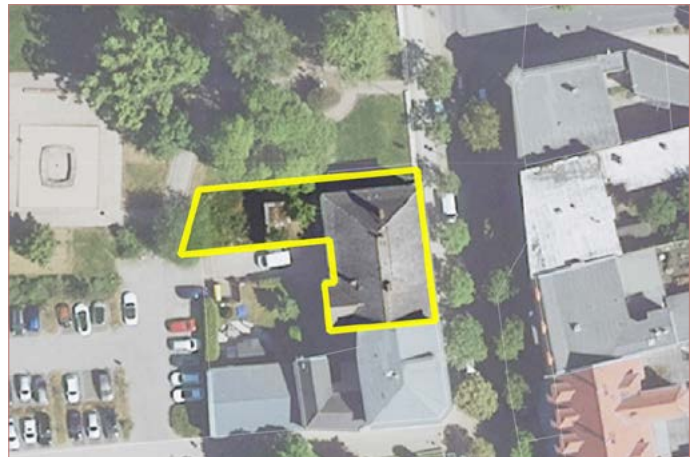
## Steinstraße 38

Zweigeschossiges Gründerzeithaus mit Walmdach am Eingang zur Steinstraße. Als "Auftaktgebäude" mit Schaugiebel unbedingt erhaltenswert. Sanierungsbedarf. Auf der Rückseite wird augenscheinlich der Bereich hinter dem Gebäude vom Nachbarn genutzt (siehe Flurstückszuschnitte).

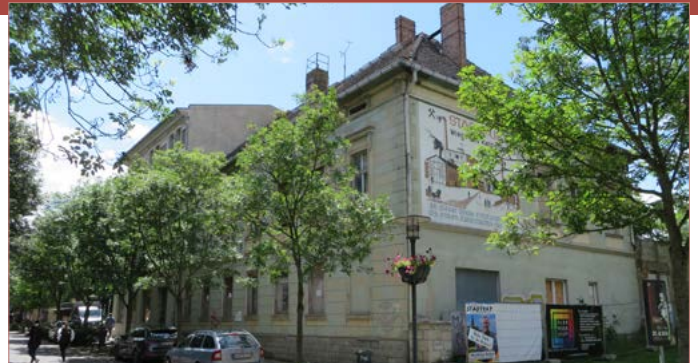
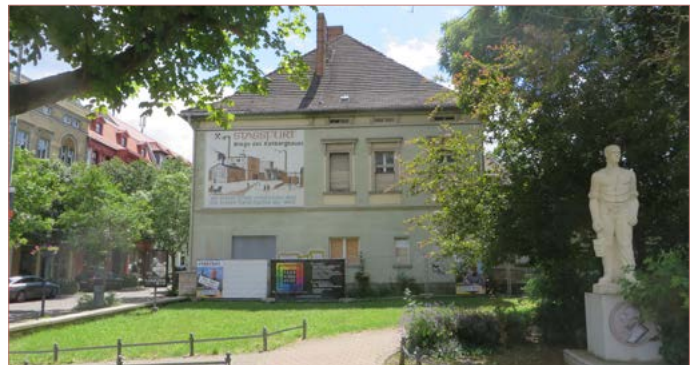
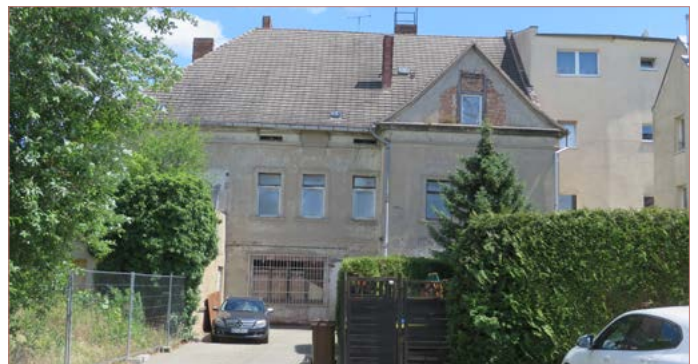
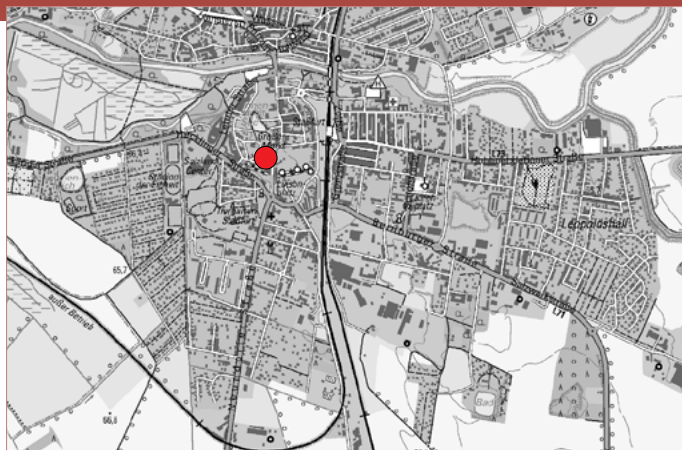
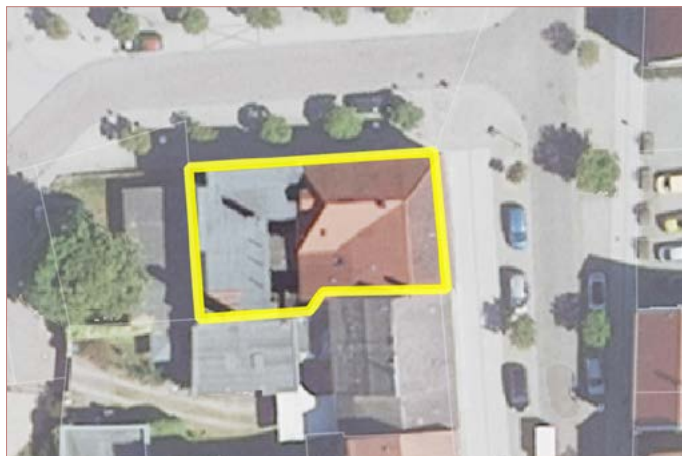
# Steinstraße 50

Dreigeschossiges historisches Eckgebäude in geschlossener Blockrandbebauung mit vorkragendem Obergeschoss (vmtl. Fachwerk) und eingebautem Laden im Erdgeschoss. Allgemein sanierungsbedürftig. Platzbildende Raumkante an historischer Hauptstraße der Innenstadt. Westlich angrenzend zweigeschossiger Gewerbeanbau aus späterer Bauzeit mit separatem Zugang, Erdgeschossfassade überformt. Sanierungsbedarf.

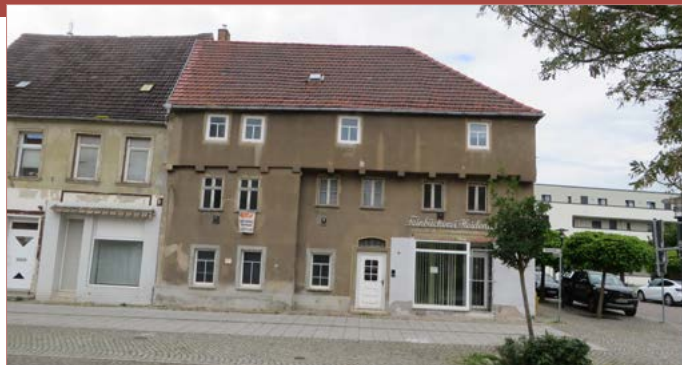
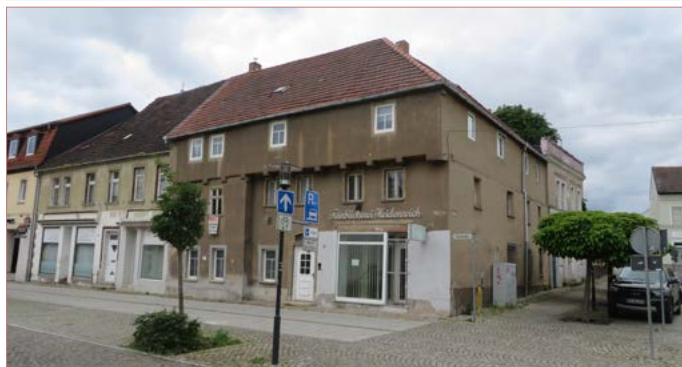
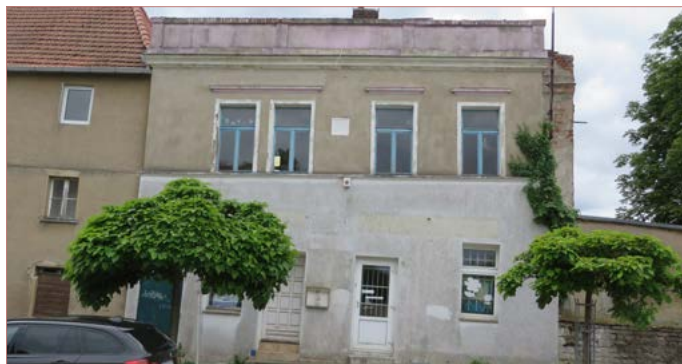
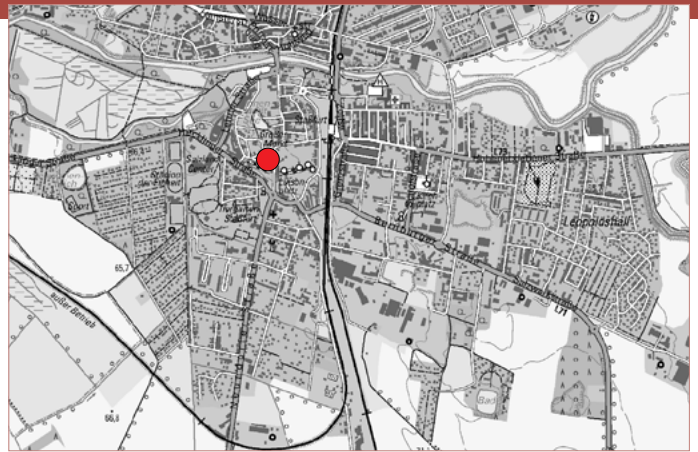
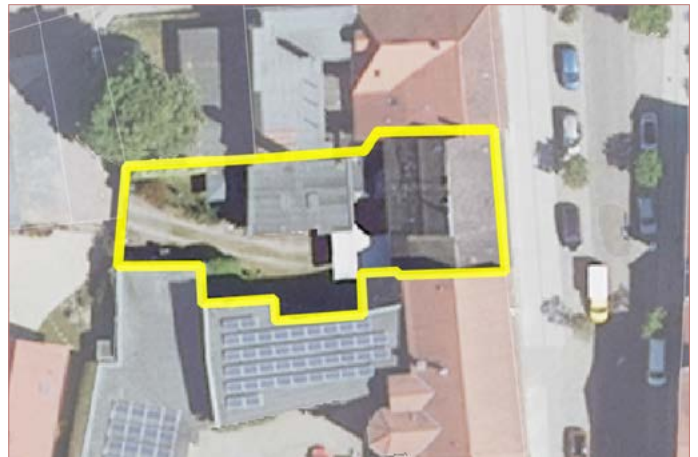
# Steinstraße 51

Zweigeschossiges Gebäude in geschlossener Bebauung. Durch Ladeneinbauten überformtes Erdgeschoss. Sanierungsbedarf am Dach, Sockel und Fassade. Ggfls. teilweise bewohnt.

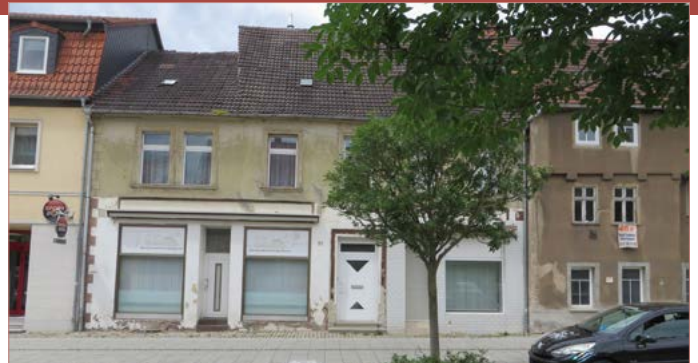
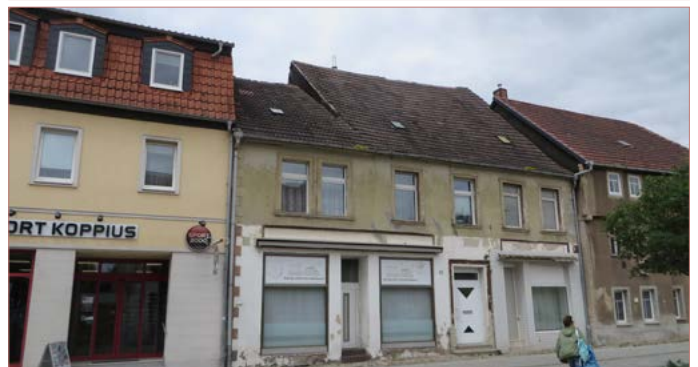
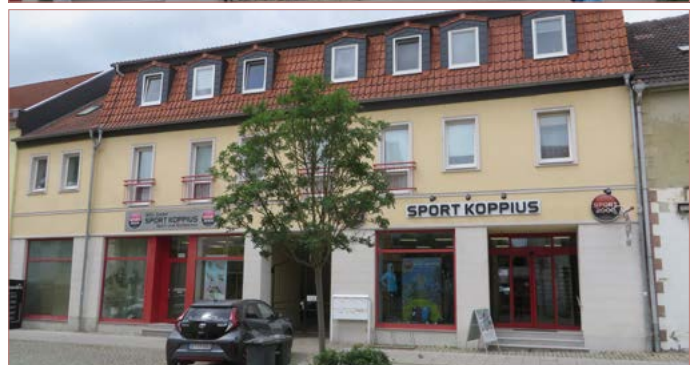
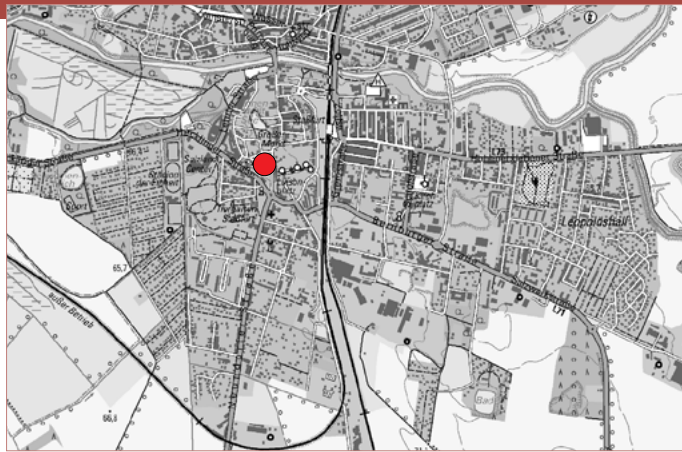
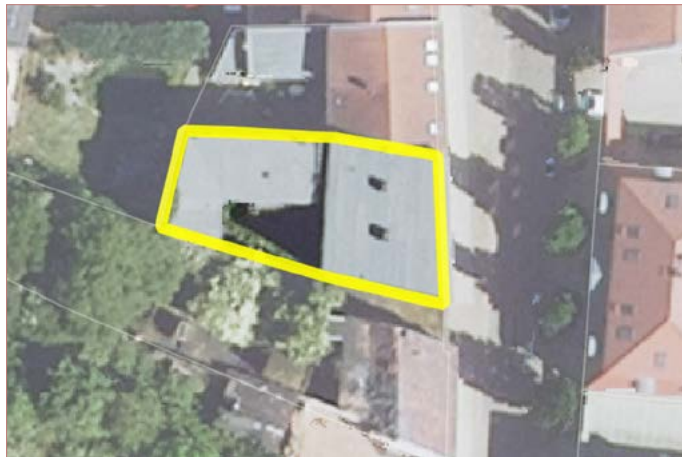
# Steinstraße 54

Dreigeschossiges gründerzeitliches Wohn- und Geschäftshaus mit vereinfacht sanierter Fassade aus DDR-Zeiten und Ladenfläche im Erdgeschoss. Keine offensichtlichen baulichen Schäden, aber Sanierungsbedarf. Stark überbautes Grundstück mit kleinem Innenhof.

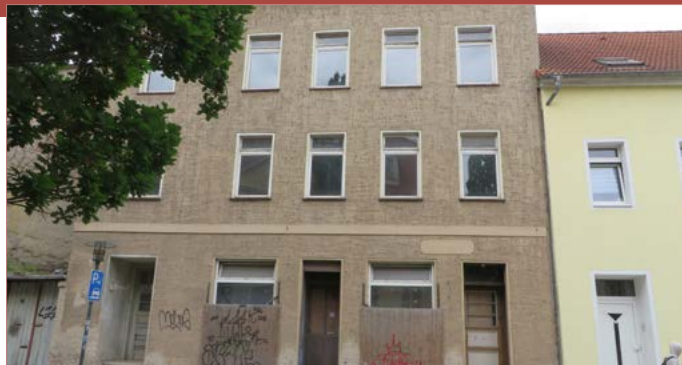
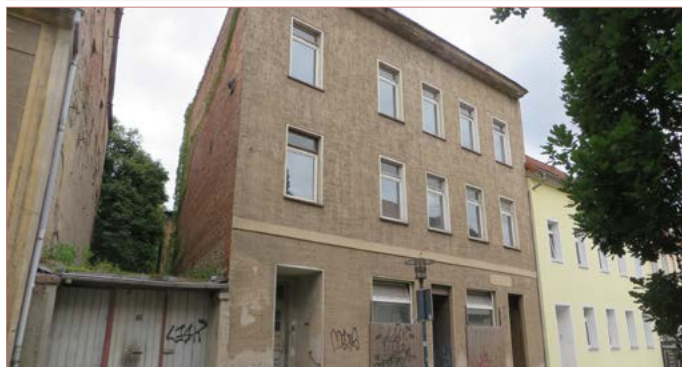
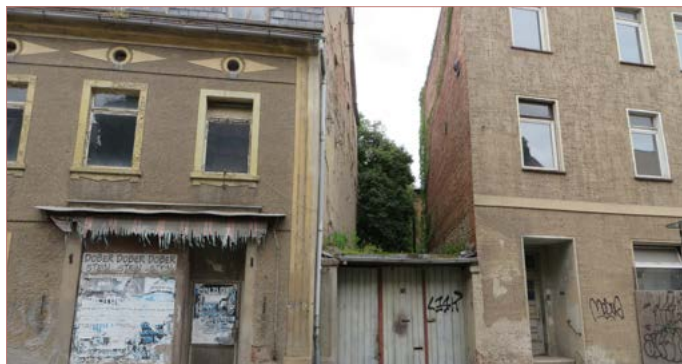
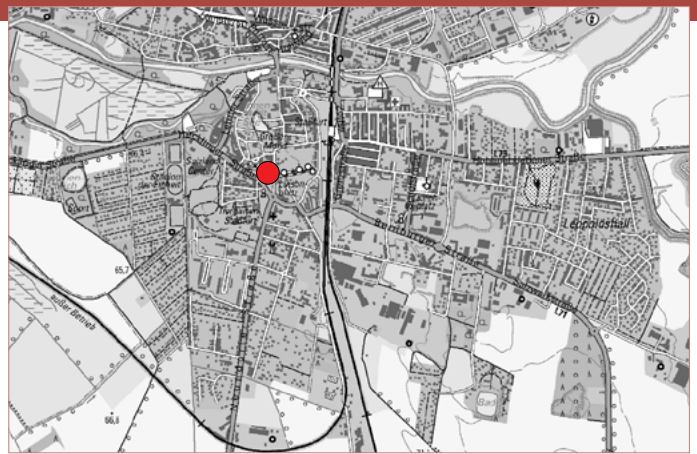
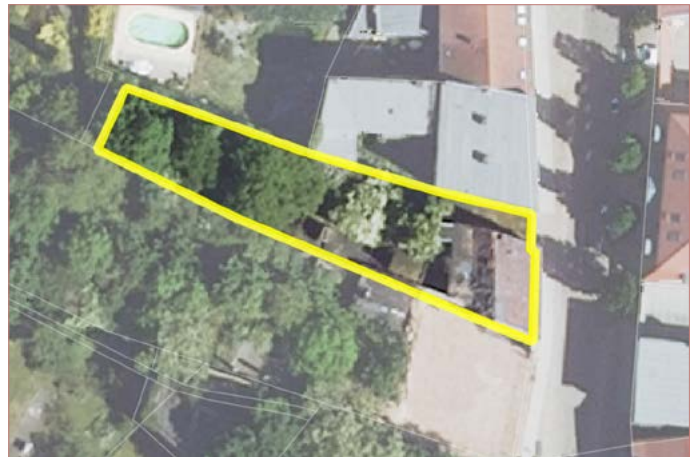
## Steinstraße 55

Zweigeschossiges vorgründerzeitliches Wohnhaus mit Laden im Erdgeschoss, Hofzufahrt und langem schmalem Grundstück. Hoher Sanierungsbedarf.

Zentrale Lage in der Innenstadt am Südenbe der Steinstraße. Südlich angrenzendes Gebäude ist abgerissen, deshalb ist es das letzte Gebäude in der verbliebenen historischen Straßenbebauung.

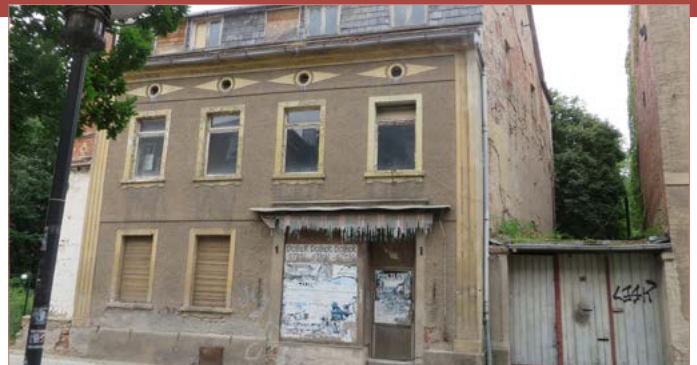
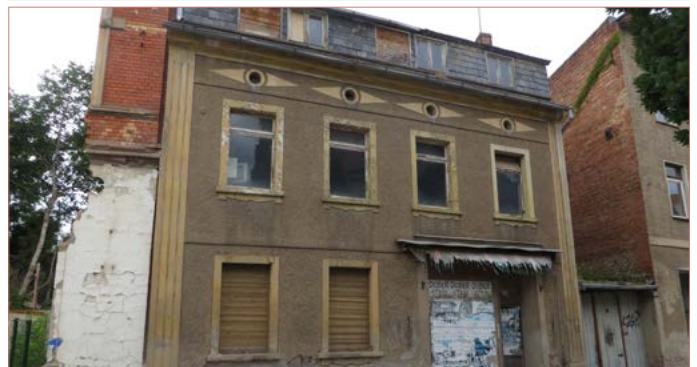
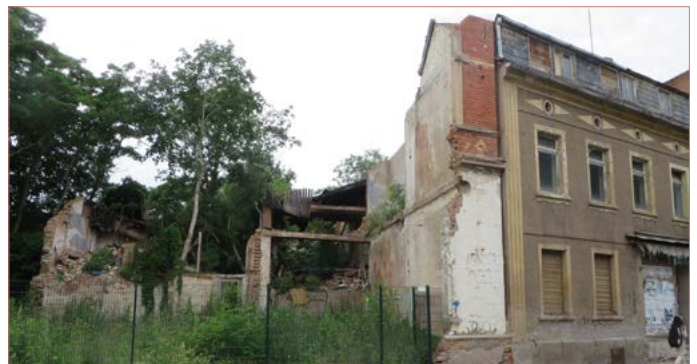
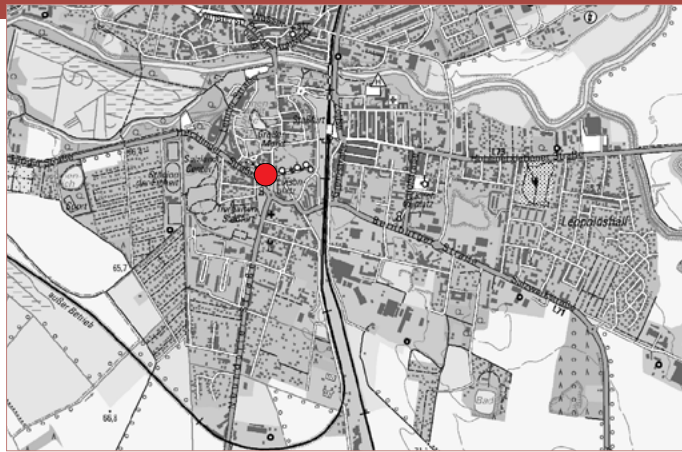
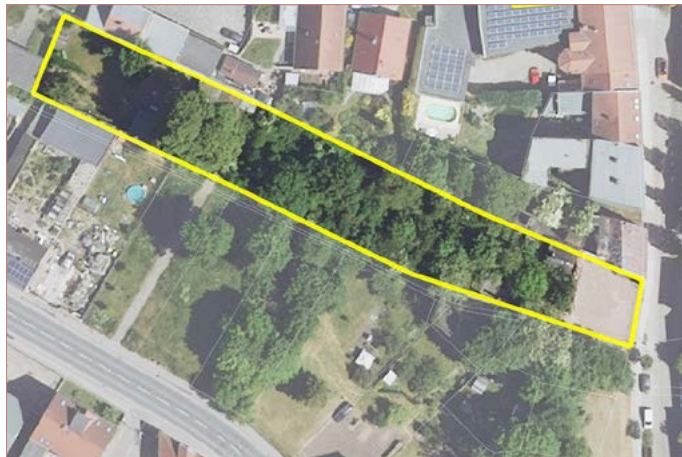
# Steinstraße 56

Zurückgesetzte Ruinenreste der ehemals gründerzeitlichen, straßenbegleitenden Bebauung auf schmalem, langgestrecktem Grundstück (begrünt).

Zentrale Lage in der Innenstadt am Südenende der Steinstraße. Sanierter Straßenraum mit Straßenbäumen. Nördlich angrenzendes Gebäude steht leer. Südlich und westlich nach Abbruch der historischen Bebauung begrünte Brachflächen. Gegenüber sanierte und durch Neubau ergänzte Straßenbebauung der Steinstraße.

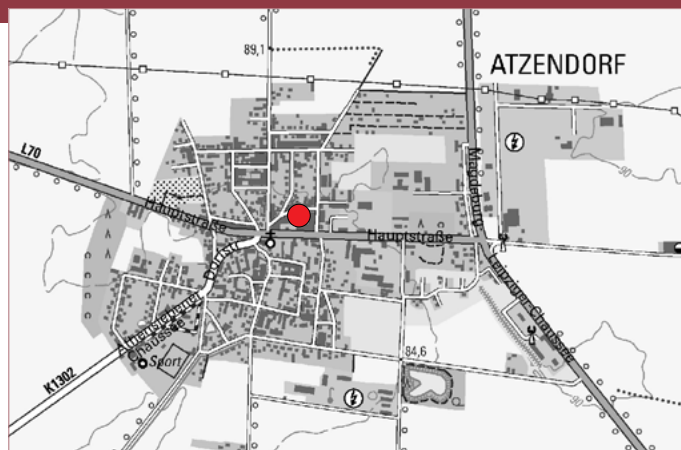
Freistehendes Wohngebäude an der Straßenecke mit angebauten Nebengebäuden und kleinem Hofgrundstück (zugewuchert). Historischer Fassadenschmuck erhalten. Stark sanierungsbedürftig.
