## Problemimmobilienkataster (PIKS) der Altbaumobilisierungsstrategie Staßfurt

Büro für Siedlungserneuerung / WohnBund-Beratung Dessau

November 2025

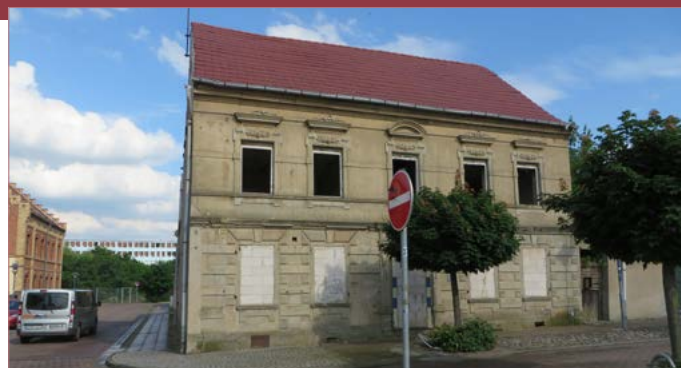
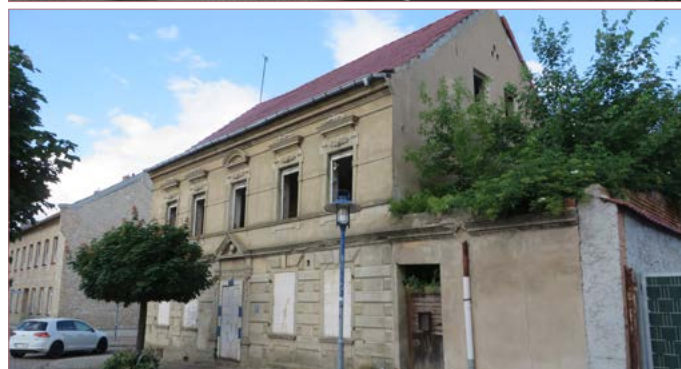
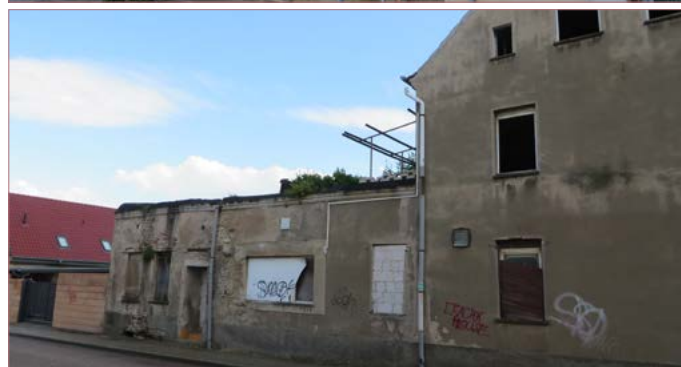
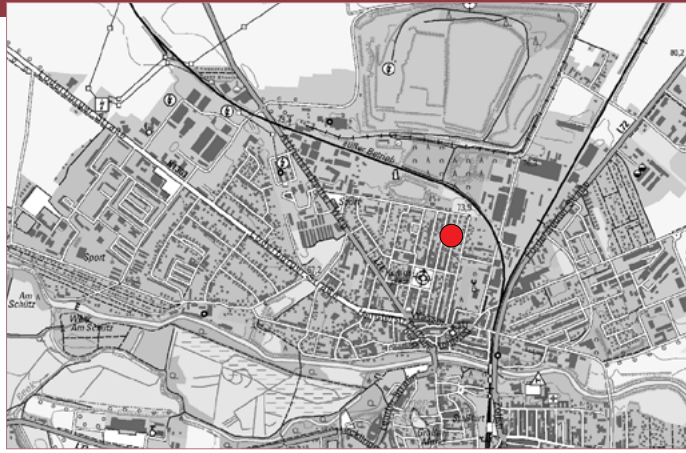
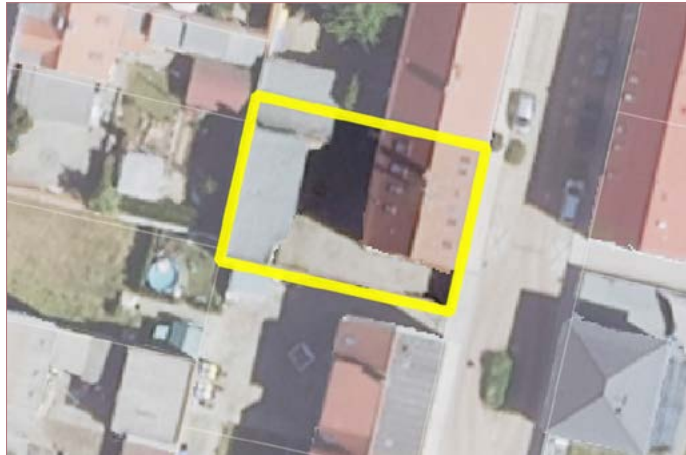
# Ackerstraße 51 d

Dreigeschossiges Wohnhaus (Doppelhaushälfte) im Blockrand ohne sichtbare bauliche Schäden mit Hofzufahrt. Historische Gründerzeitfassade nicht mehr erkennbar.

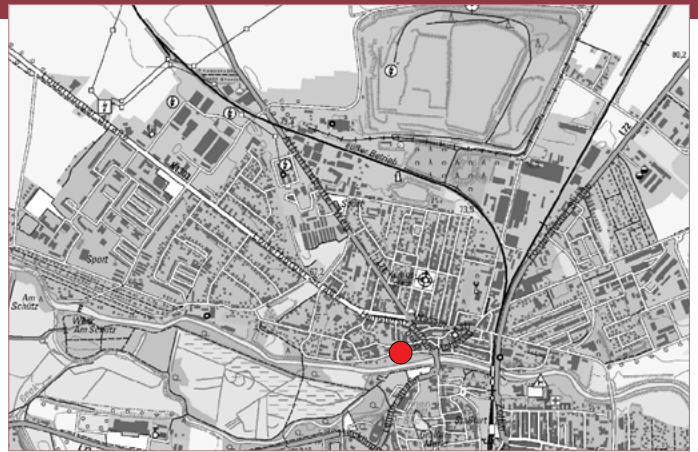
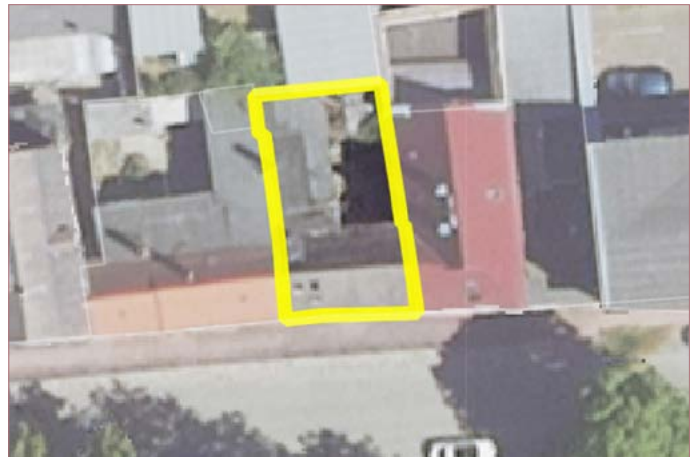
## An der Bode 2 a

Zweigeschossiges Wohnhaus  
in geschlossener Bebauung in  
sanierungsbedürftigem Zustand mit kleinem,  
stark überbautem Grundstück ohne Zufahrt.

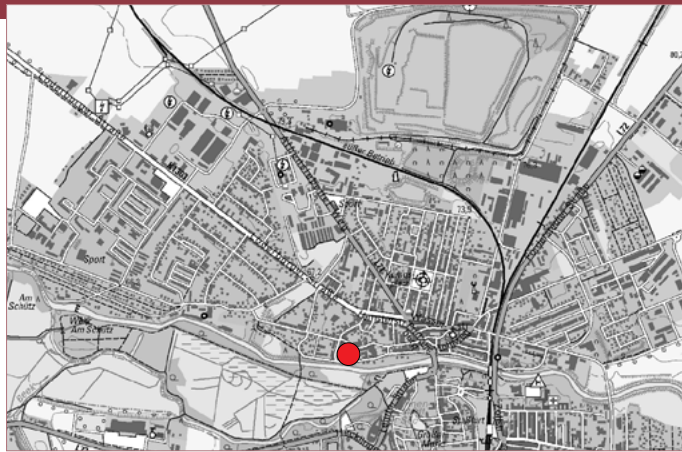
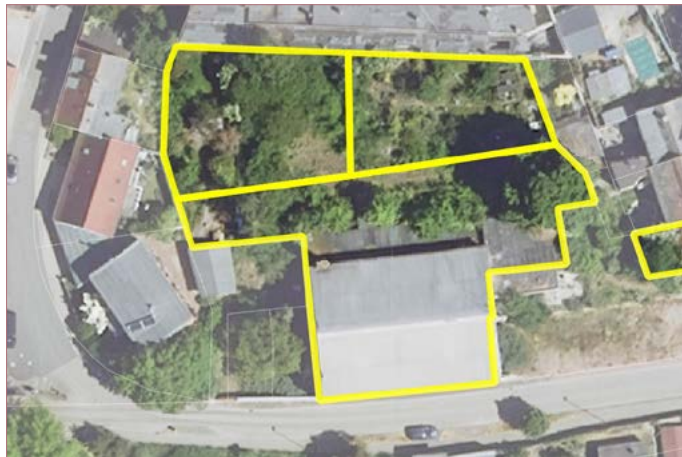
## An der Bode 13

Taufständiges ehemaliges Gewerbeobjekt / Werkshalle mit großem, nördlich angrenzendem Grundstück. Leichte Fassadenschäden und Feuchtigkeitsschäden.

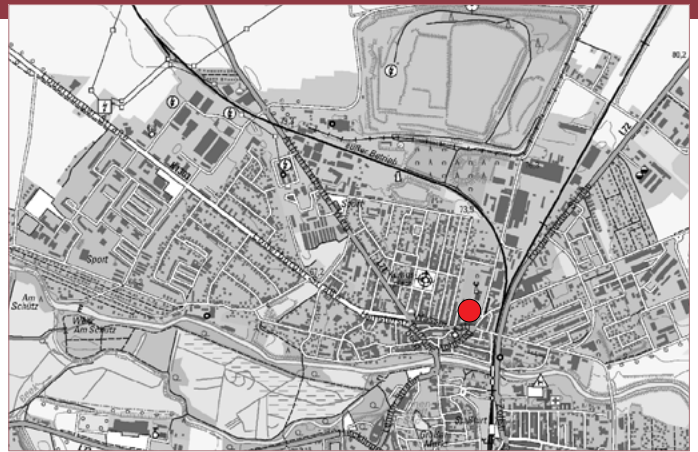
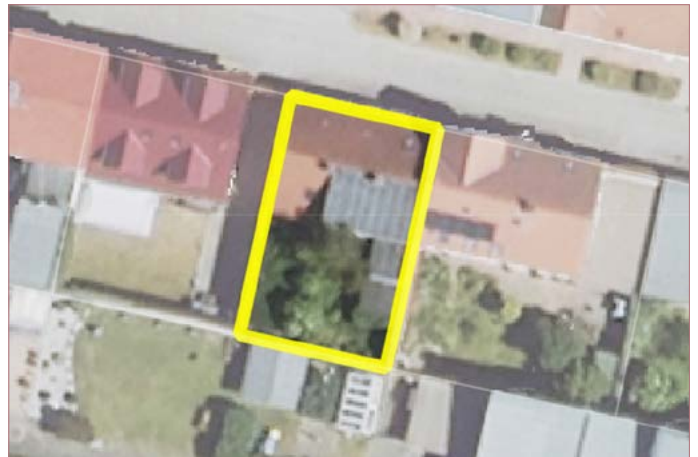
## Andreasstraße 4

Taufständiges Wohnhaus in geschlossener Straßenzeile ohne sichtbare bauliche Schäden mit kleinem Grundstück ohne Zufahrt.

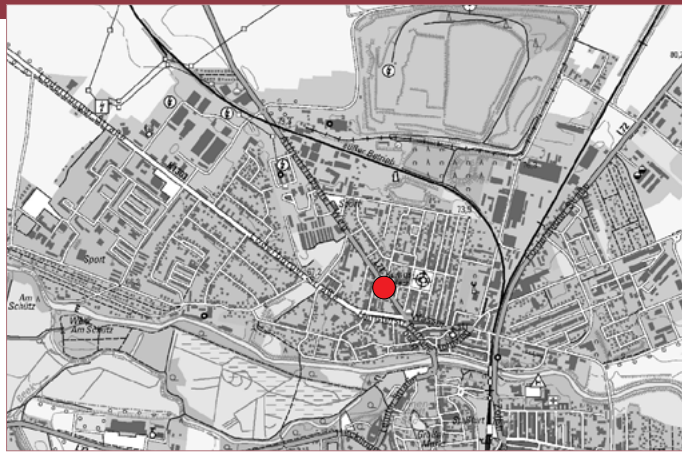
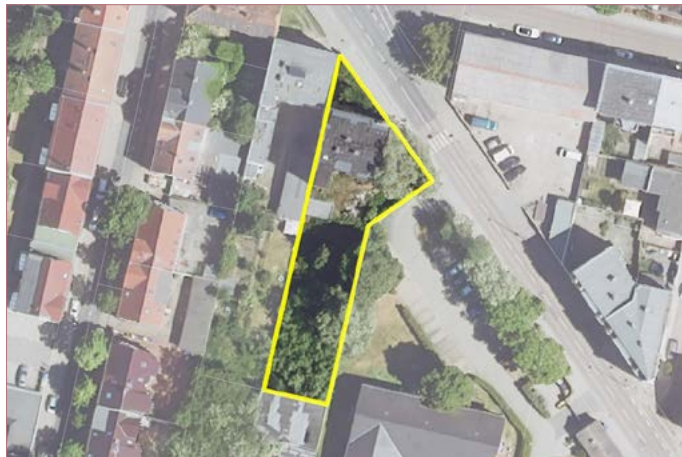
## Athenslebener Weg 3

Freistehendes, villenartiges Gründerzeithaus mit repräsentativer Fassade, Vorgarten und großem Garten. Allgemeiner Sanierungsbedarf.

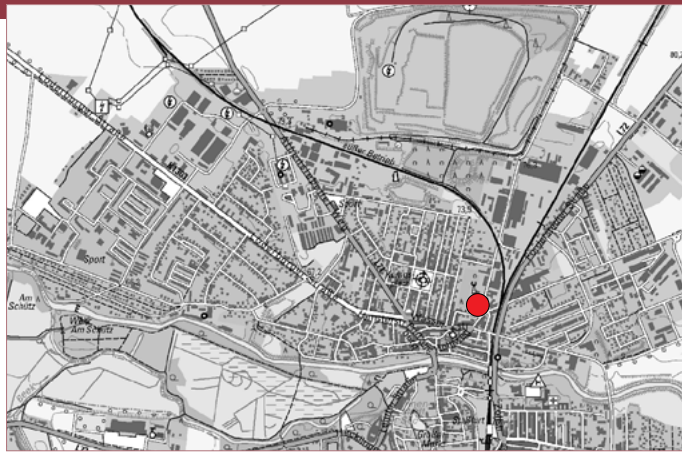
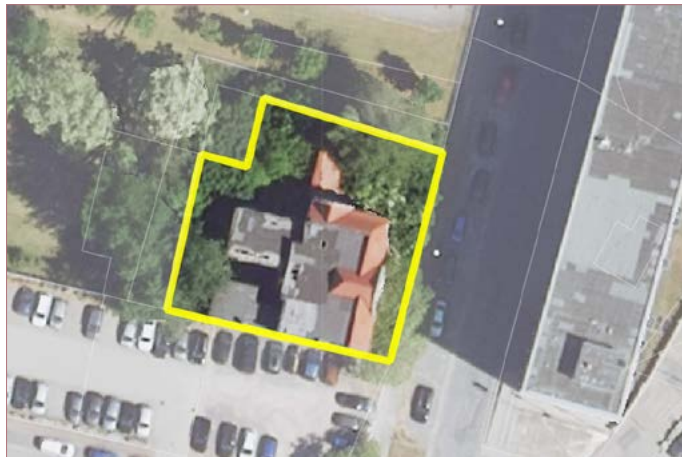
## Atzendorfer Str. 20

Freistehendes, repräsentatives, gründerzeitliches Gebäude mit saniertem Dach, aber starken baulichen Schäden und Fassadenverkleidung zum südlich angrenzenden Parkplatz. Großes, verwildertes Gartengrundstück.

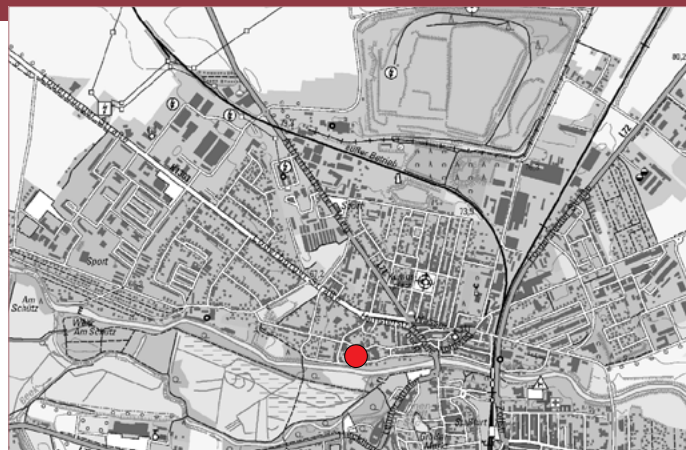
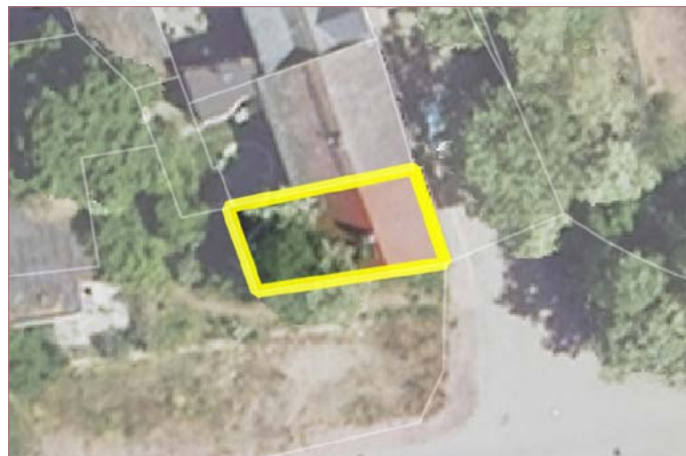
## Freitagstraße 7

Sanierungsbedürftiges Wohnhaus am Ende einer kleinstädtischen Straßenzeile mit sehr kleinem Grundstück. Südlich angrenzendes Nachbarhaus abgerissen.

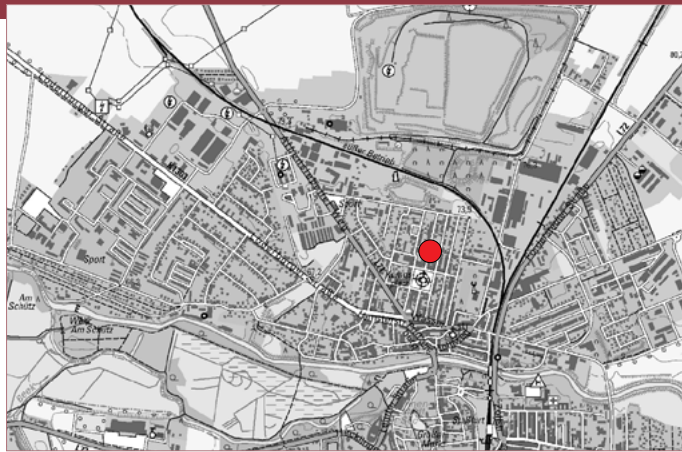
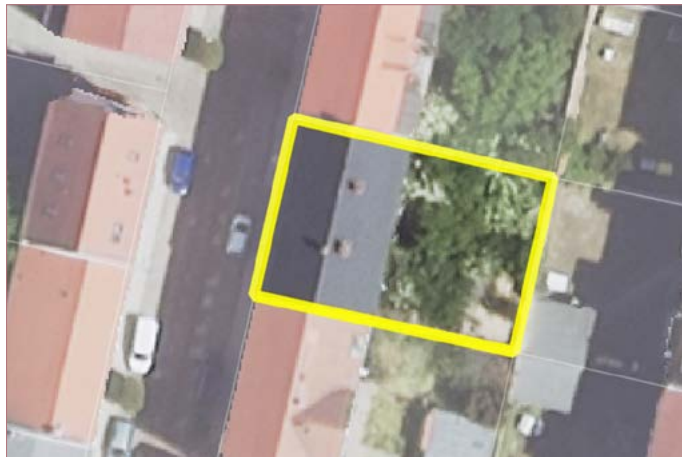
# Goethestraße 14

Dreigeschossiges Gründerzeitwohnhaus mit Putzfassade in geschlossener Bauweise, sanierungsbedürftig. Im Erdgeschoss rechts ehemaliger Laden. Innenhof über Tordurchfahrt erreichbar.

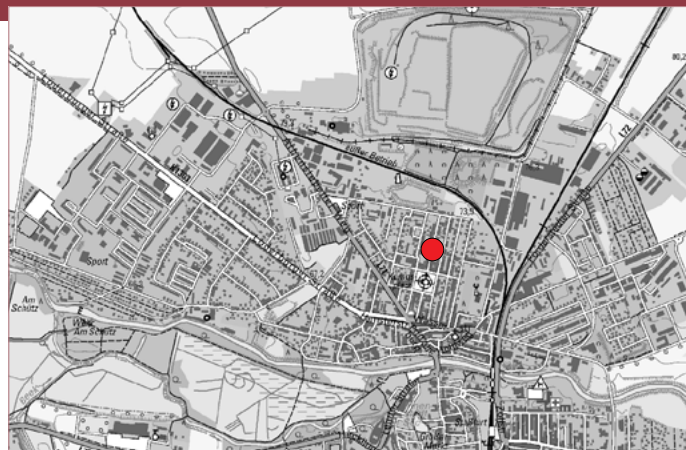
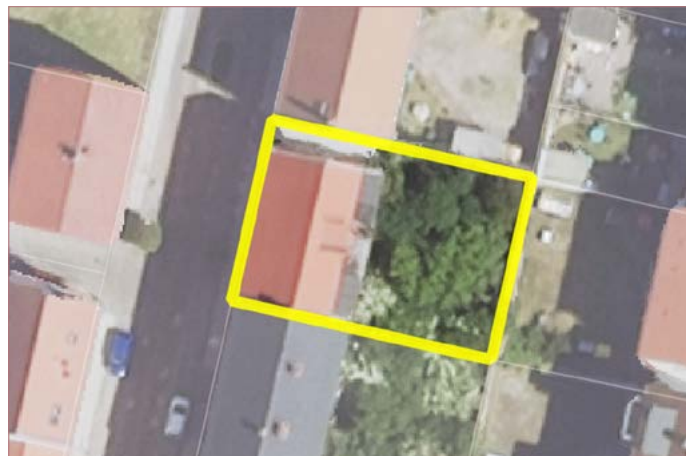
# Goethestraße 15

Wohnhaus in gründerzeitlicher Zeilenbebauung ohne Fenster und mit Feuchtigkeitsschäden. Dach und Fassade saniert. Grundstück zugewachsen, von der Straße aus zugänglich.

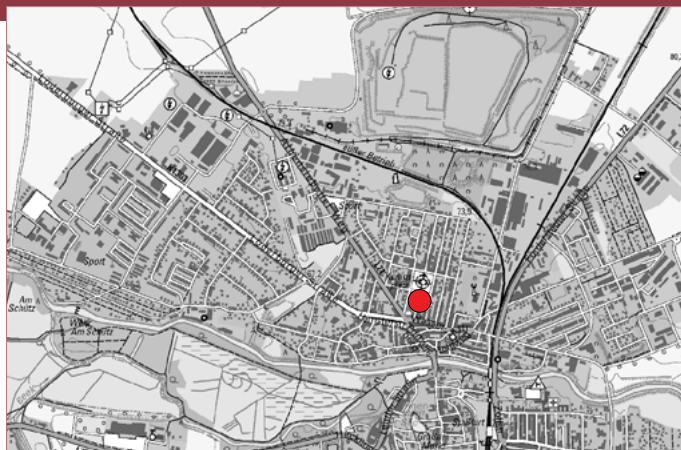
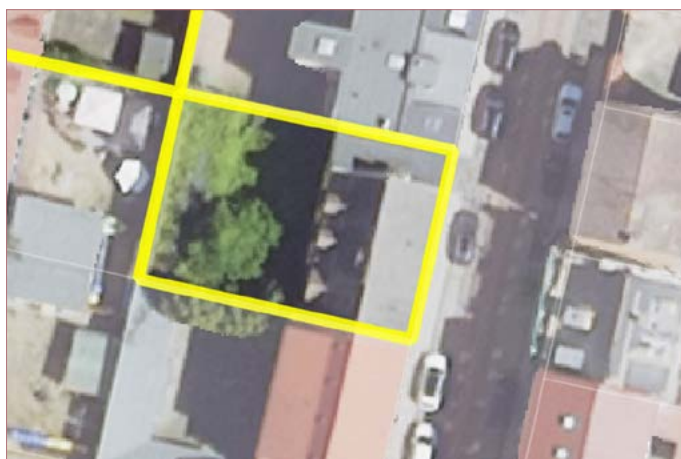
# Goethestraße 43

Saniertes Gründerzeithaus in geschlossener Straßenzeile. Fassade stark vereinfacht. Torduchfahrt zum begrünten Hof.

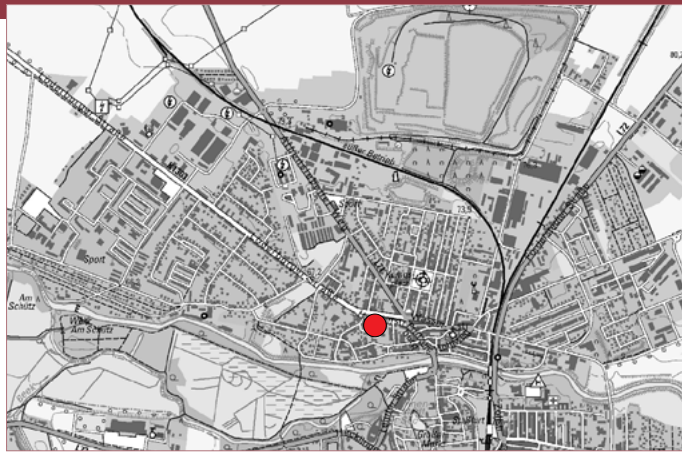
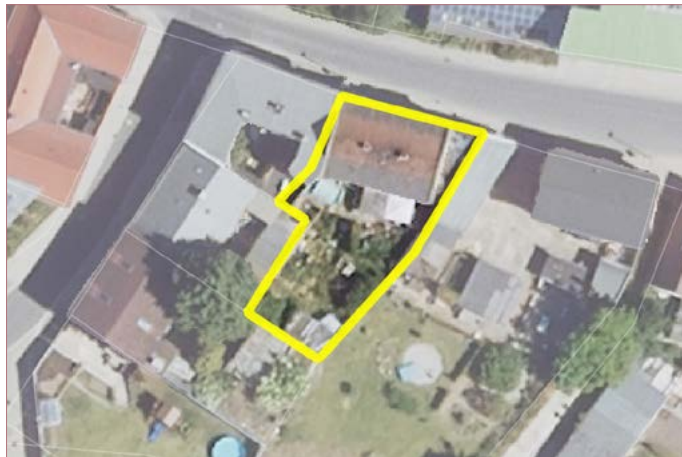
# Hamsterstraße 12 a

Traufständiges Wohnhaus mit einfacher Putzfassade mit angebauter Hofdurchfahrt in stark sanierungsbedürftigem Zustand. Kleiner Garten.

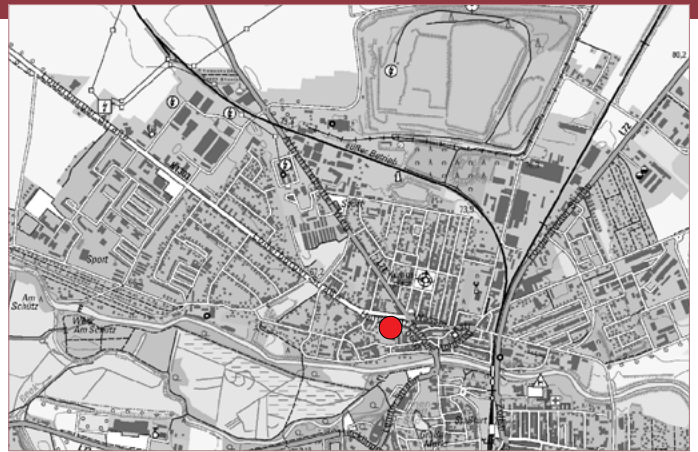
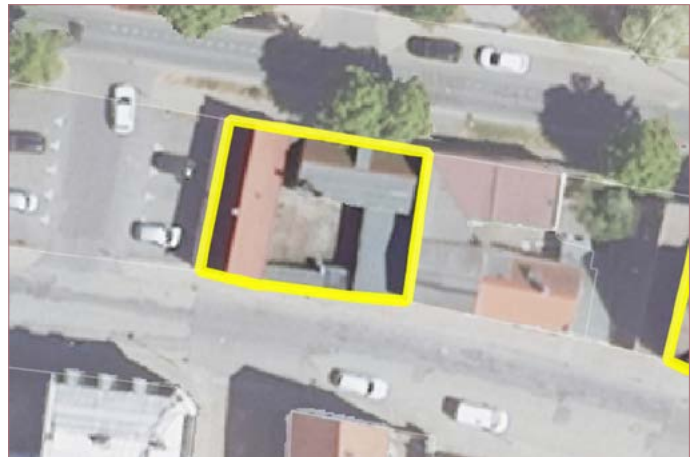
## Hamsterstraße 23

Kleines Wohnhaus in Form eines Dreiseitenhofes mit ummauertem Hof inkl. Zufahrt. Keine sichtbaren baulichen Schäden.

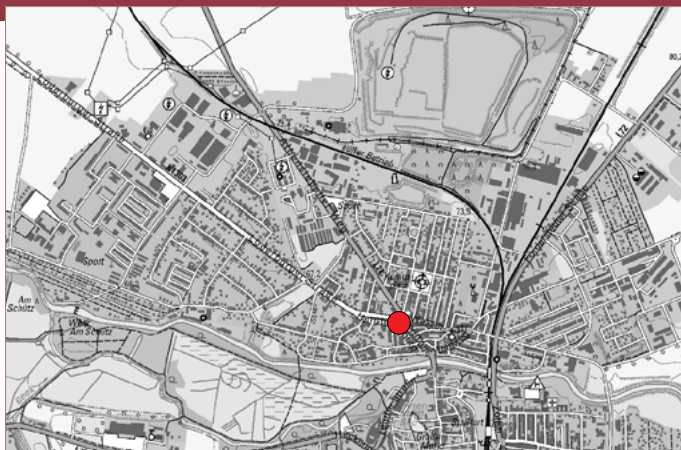
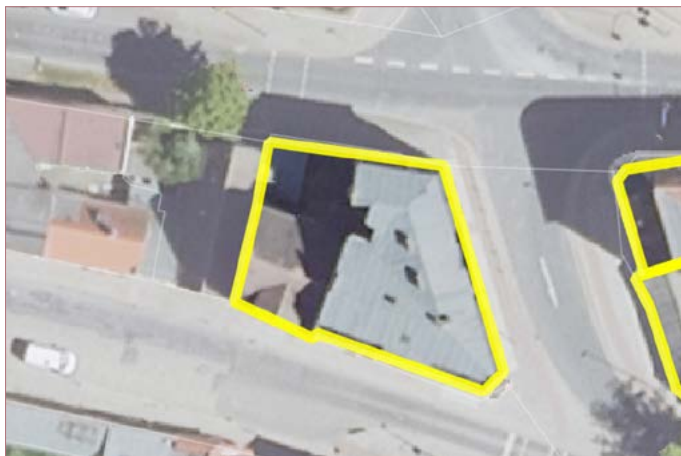
# Hamsterstraße 26

Gründerzeitliches Wohn- und Geschäftshaus als städtebaulich prägende Eckbebauung mit repräsentativem Fassadenschmuck und großen baulichen Schäden an Fassade, Dach und im Sockelbereich. Seitlicher Anbau in ähnlichem Bauzustand.

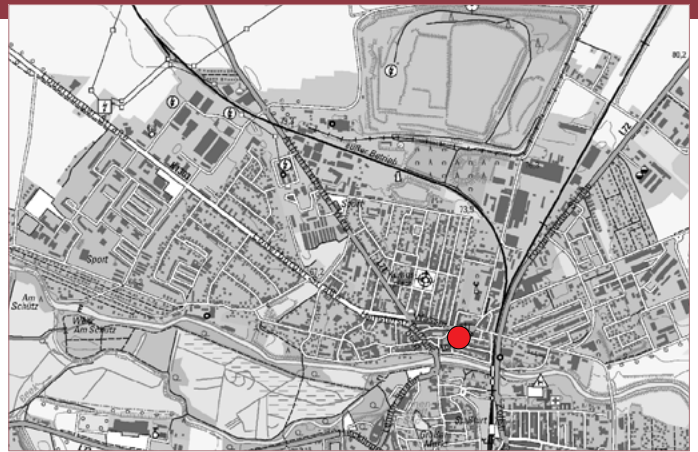
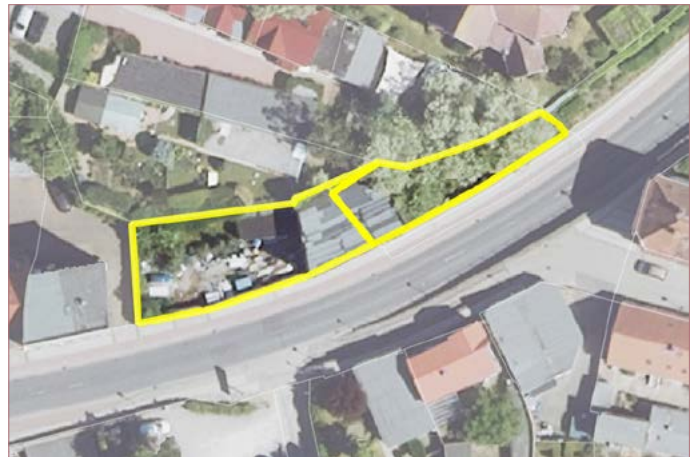
## Hohlweg 6 a

Gewerbegebäude als Teil einer Hangbebauung. Dach sehr stark beschädigt und einsturzgefährdet, auffällige Klinkerfassade. Rechts und links Hof und Garten (?) mit Grundstücksmauer zur Straße.

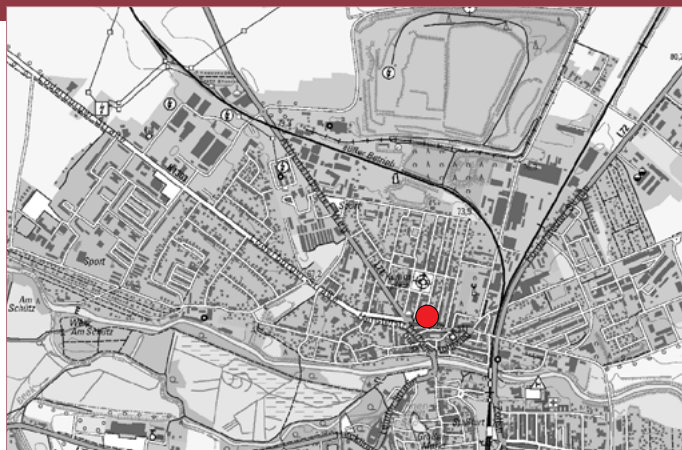
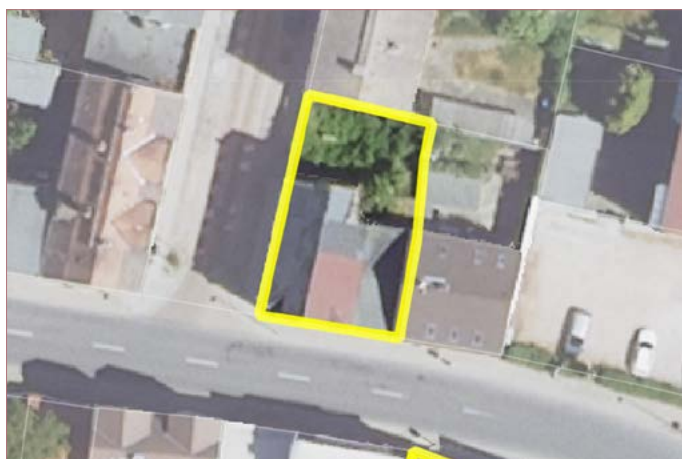
# Lange Straße 1

Gründerzeitliches Eckgebäude in der Blockrandbebauung mit Laden im Erdgeschoss. Deutlicher Sanierungsbedarf. Kleines Grundstück mit Zugang von der Langen Straße.

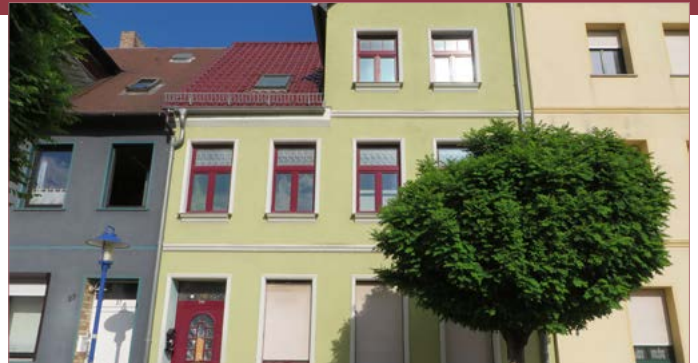
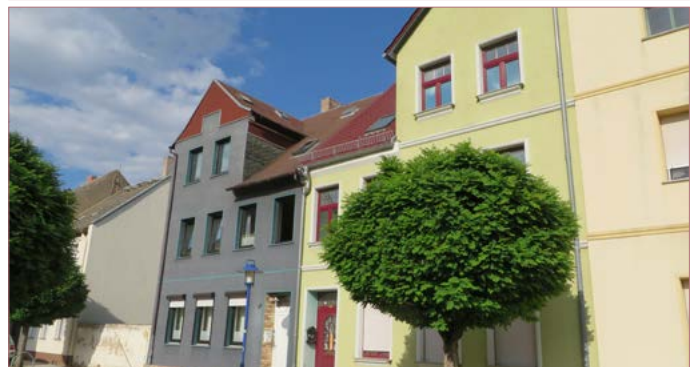
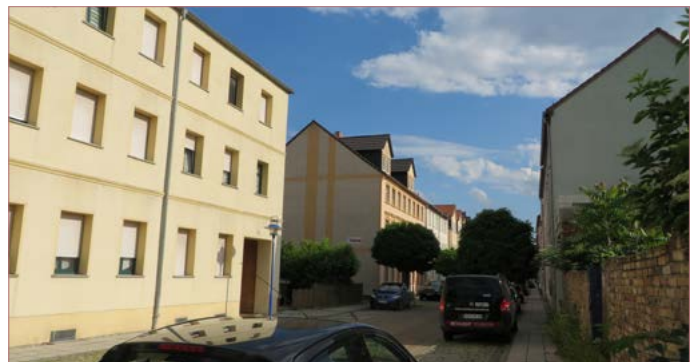
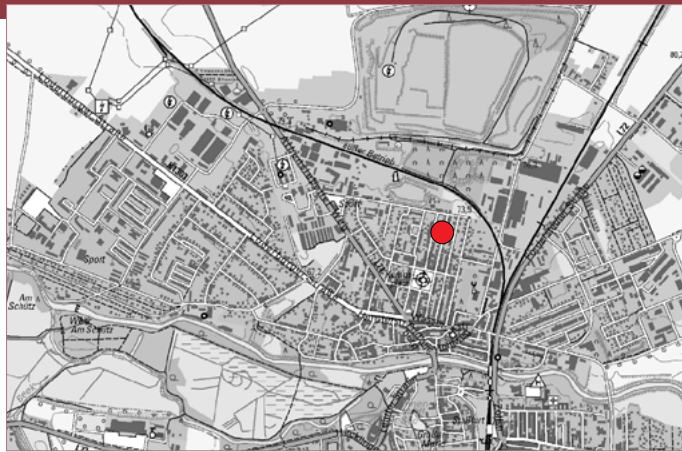
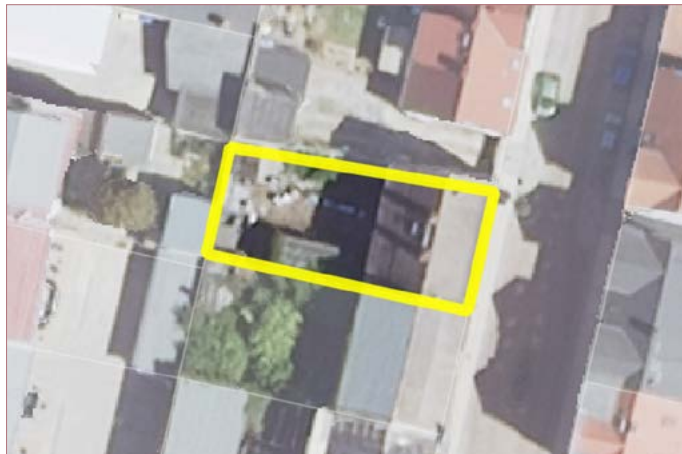
# Lange Straße 41

Gründerzeitwohnhaus in geschlossener Bauzeile mit allgemeinem Sanierungsbedarf. Das kleine Grundstück hinter dem Haus hat keine Zufahrt.

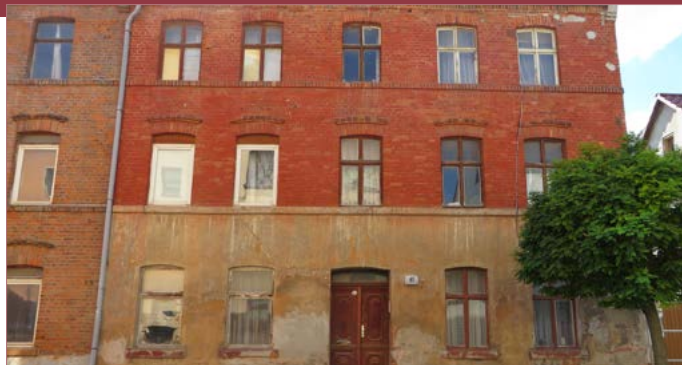
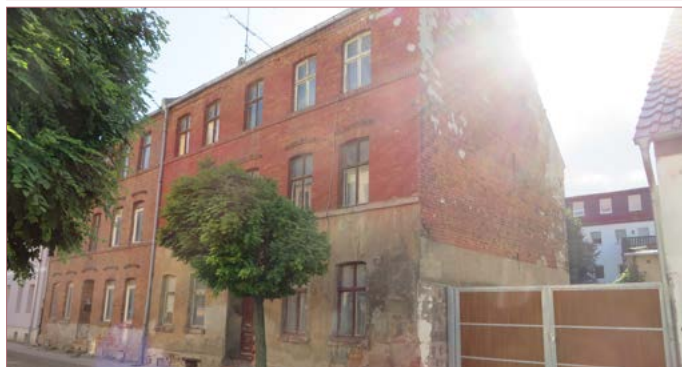
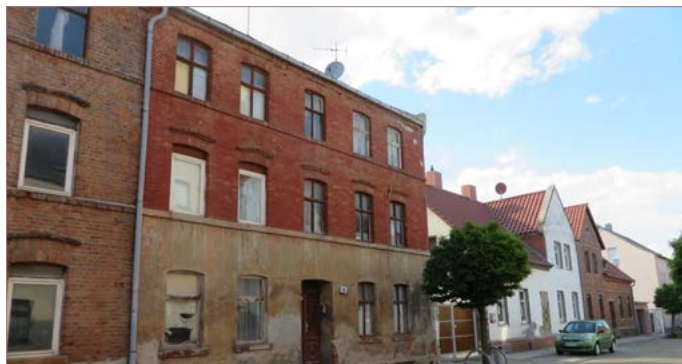
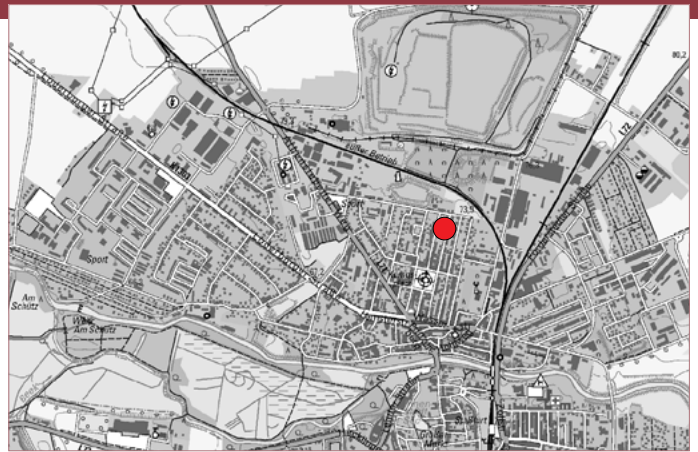
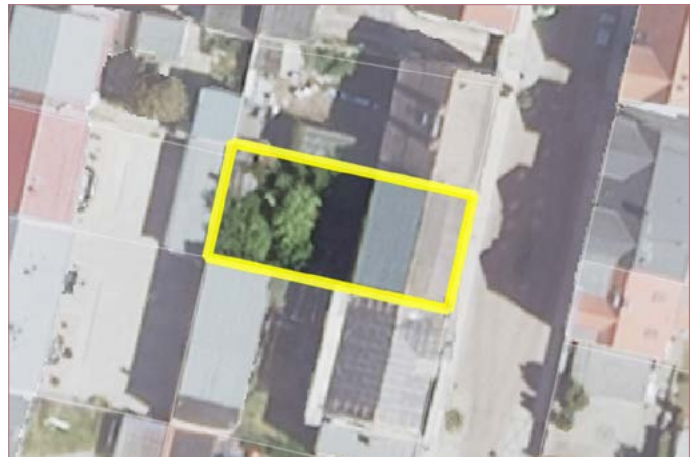
## Lange Straße 42

Gründerzeitgebäude mit Klinkerfassade in geschlossener Bauzeile, sanierungsbedürftig. Garten bzw. Hof dahinter ohne Zufahrt.

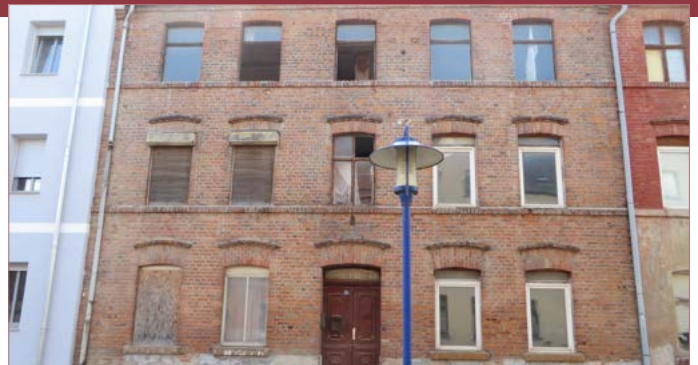
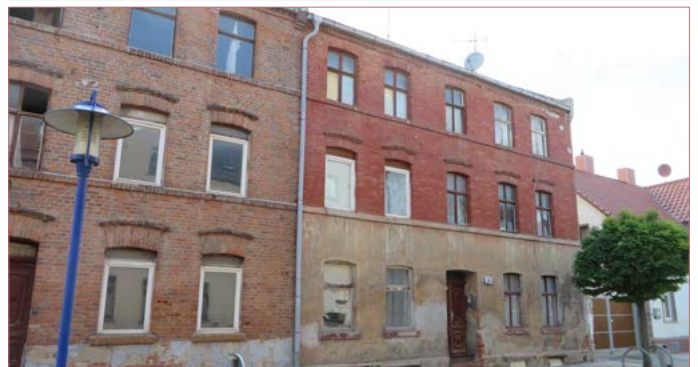
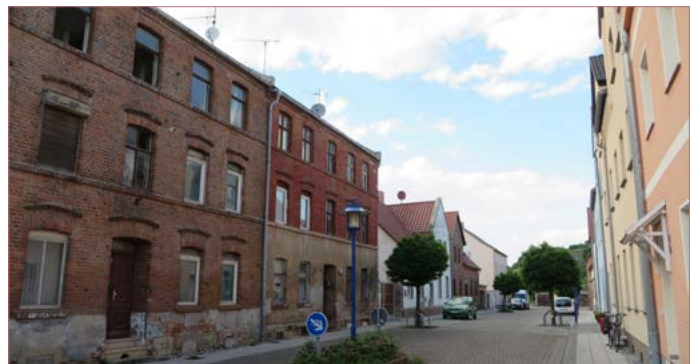
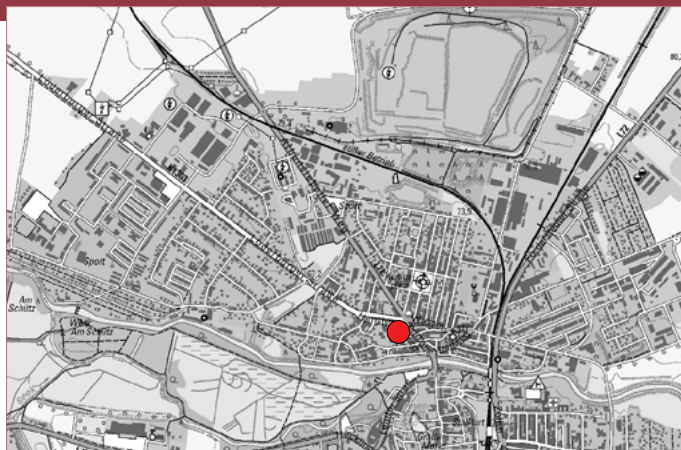
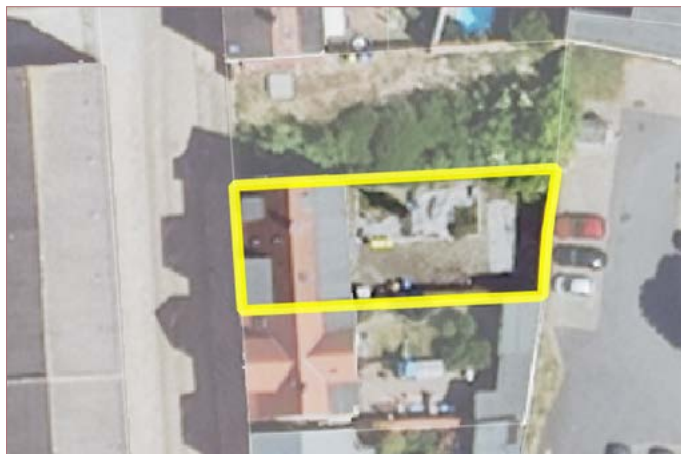
# Michaelisstraße 5

Taufständiges Gebäude mit Putzfassade ohne größere Bauschäden, mit allgemeinem Sanierungsbedarf. Grundstück mit rückwärtiger Erschließung über Parkplatz im Quartiersinnenbereich.

Teil einer gründerzeitlichen Blockrandbebauung im Zentrum von Altstaßfurt, ruhige Nebenstraße. Nördlich angrenzend eine Baulücke durch Abriss des Nachbargebäudes. Gegenüber ehemalige, leerstehende Schule.

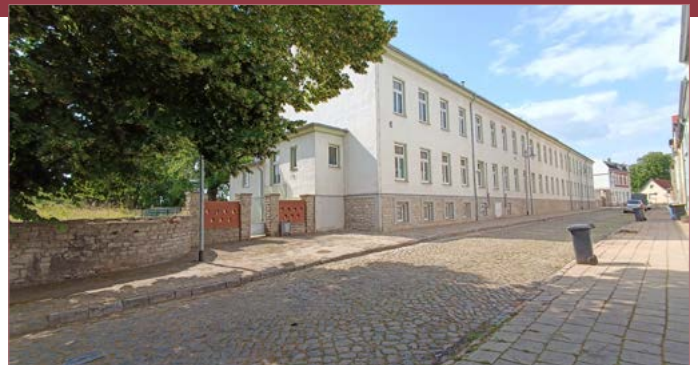
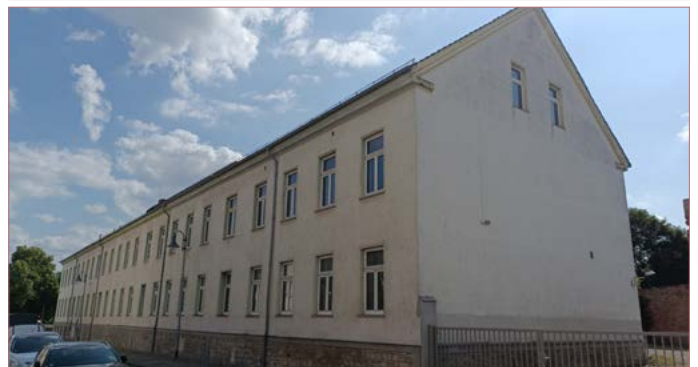
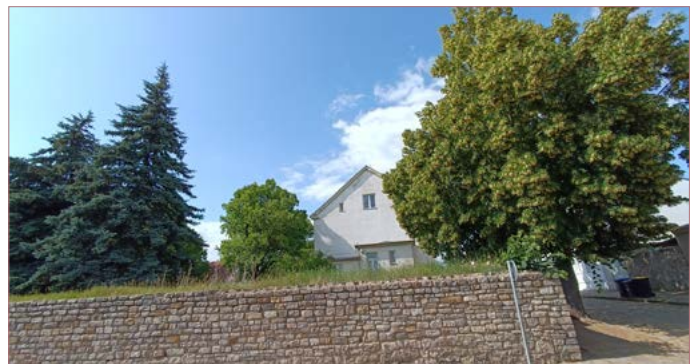
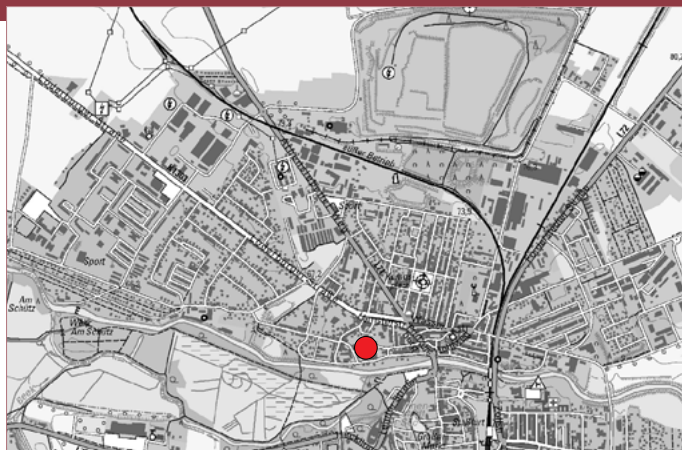
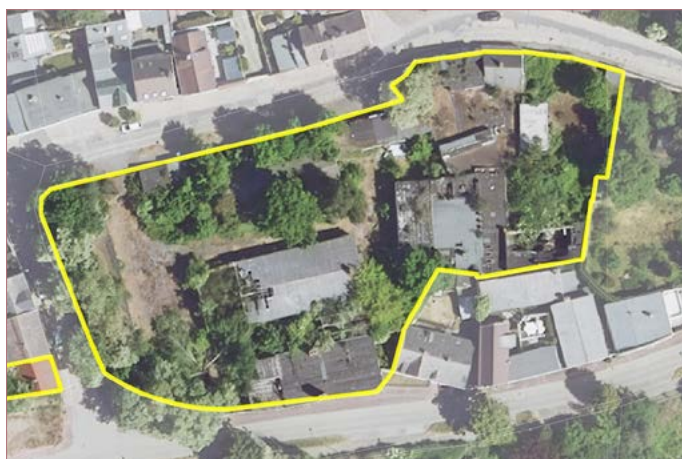
## Petrikirchstraße 5

Leerstehendes großes Gewerbeobjekt, bestehend aus verschiedenen Gebäuden in teilweise baufälligem Zustand.

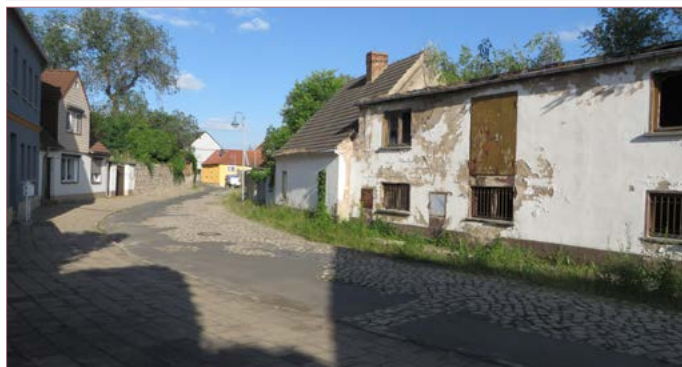
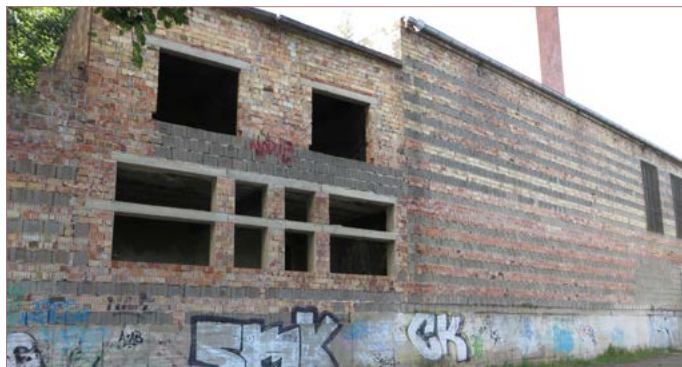
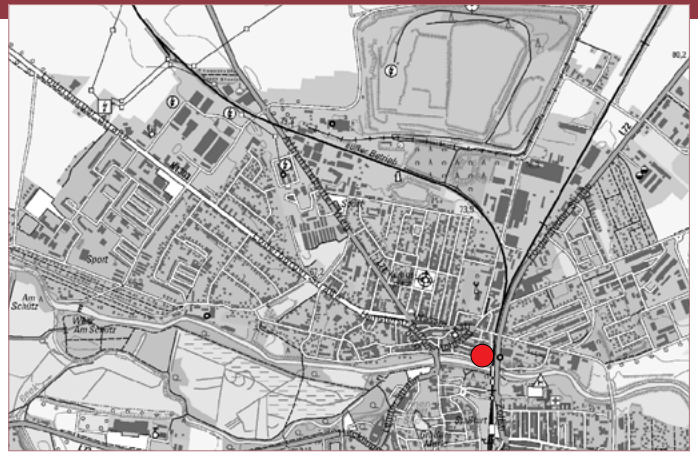
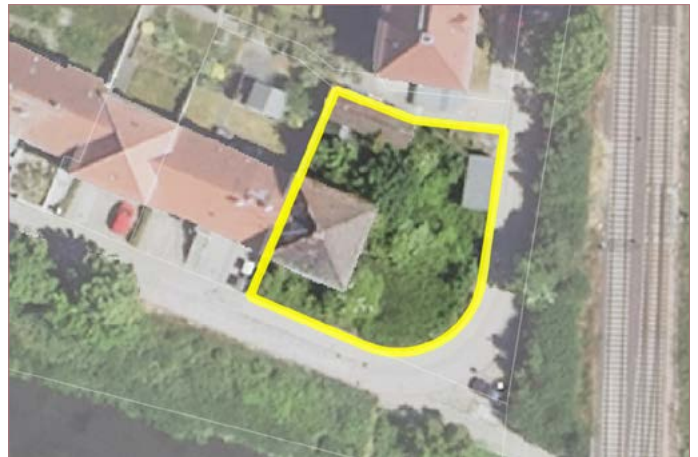
# Pfännerhöhe 1

Eckgebäude als Teil einer kleinen zusammenhängenden Wohnanlage aus den 20er Jahren. Grundstück mit Stützmauer über Straßenniveau (Hochwasserschutz) gelegen. Gebäude gesichert, aber sanierungsbedürftig. Verwildertes Grundstück mit zwei Nebengebäuden und rückwärtiger Zufahrt.

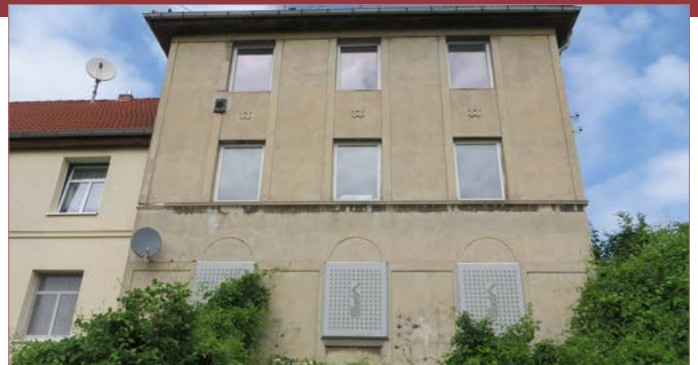
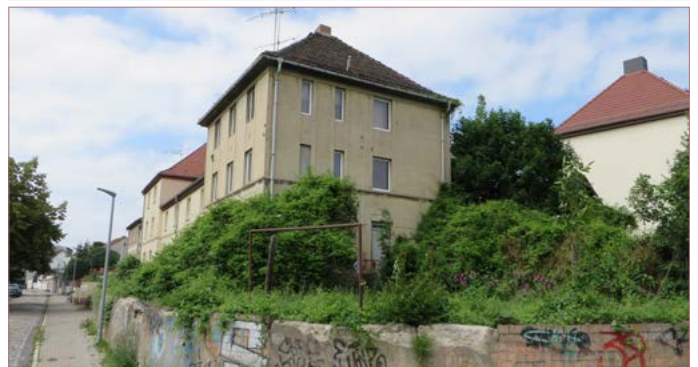
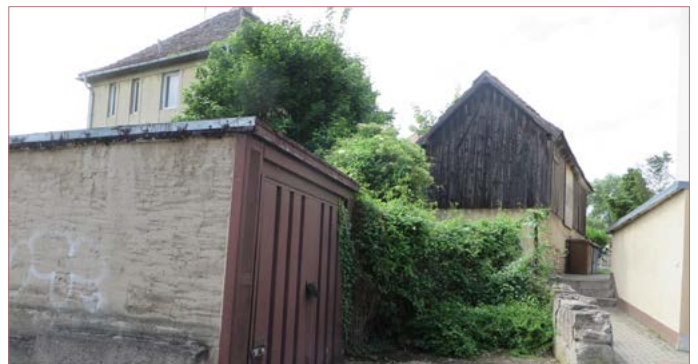
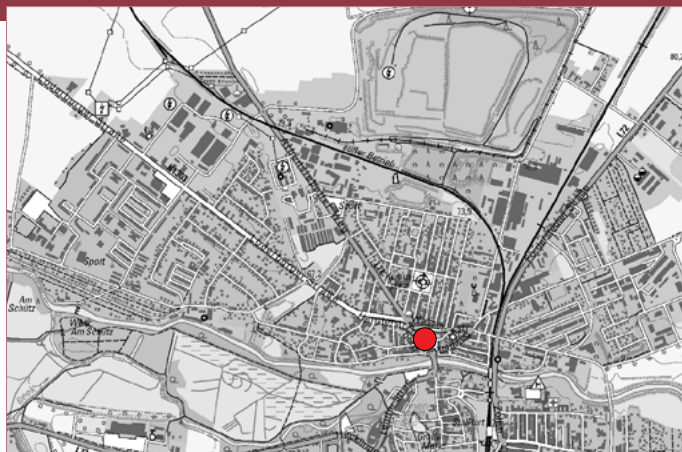
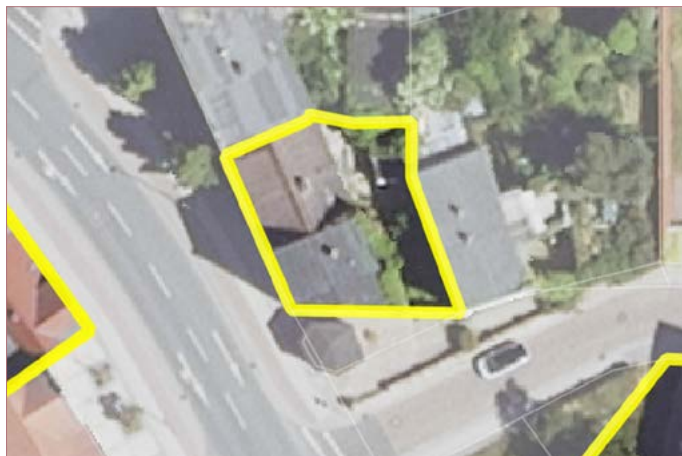
## Prinzenberg 5

Zweigeschossiges Wohn- und Geschäftshaus mit aufgestocktem Gebäudeteil und Verkaufspavillon mit Treppenanlage vor dem Gebäude. Kleines Grundstück ohne Zufahrt. Sichtbarer Sanierungsbedarf.

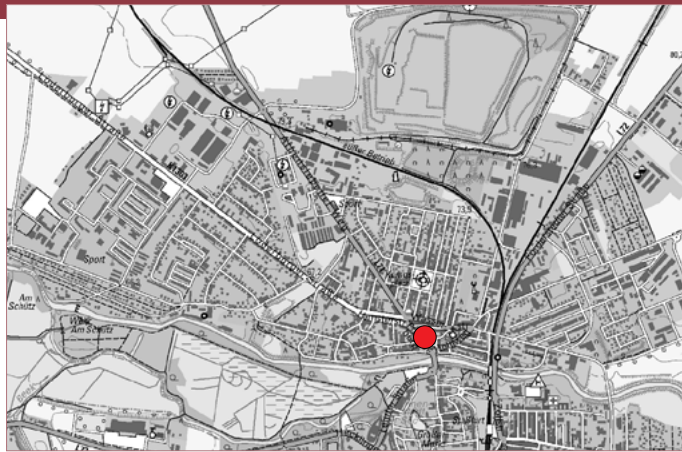
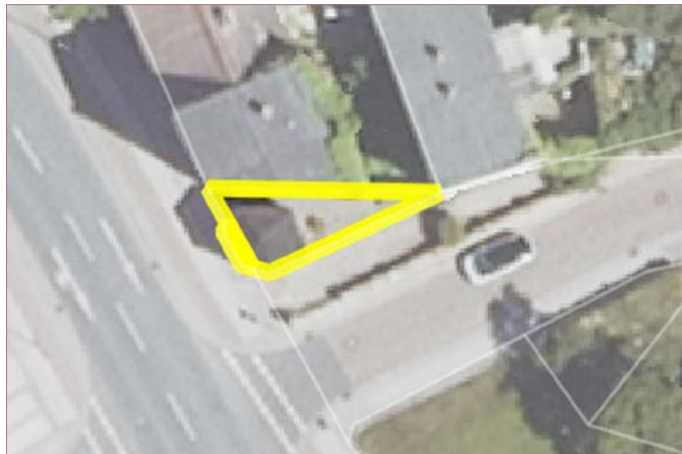
## Prinzenberg 5 (Pavillon)

Eingeschossiger, kleiner Verkaufspavillon mit starken baulichen Schäden an Fassade und Dach. Zugang über kleine Treppe.

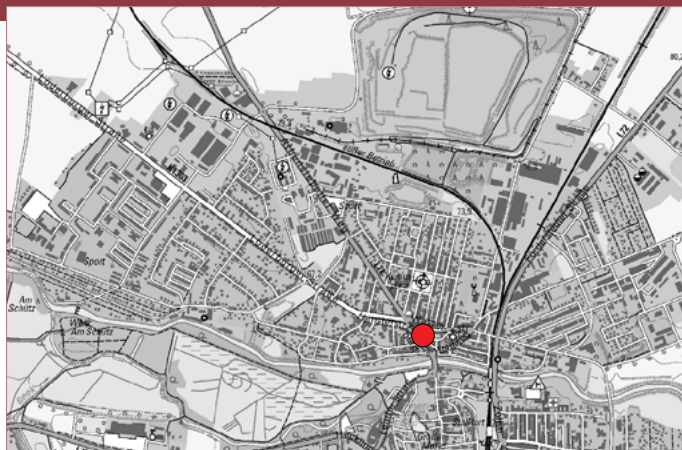
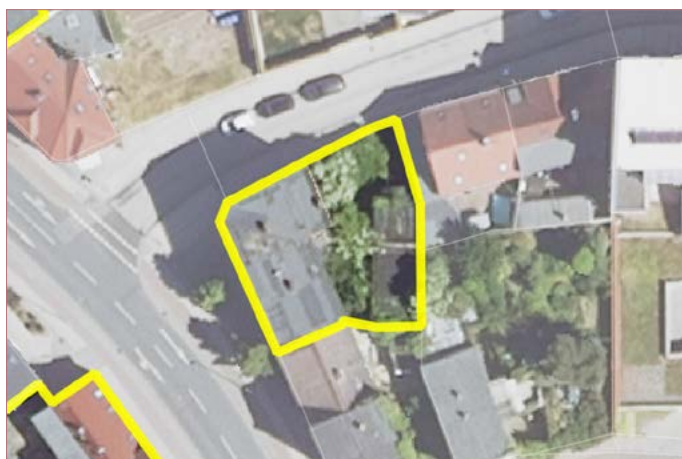
## Prinzenberg 6

Gründerzeitliches Wohn- und Geschäftshaus mit aufwendiger Klinker-Putzfassade und allgemeinem Sanierungsbedarf. Markantes Eckgebäude mit verwildertem Grundstück, Zufahrt von der Fleischergasse.

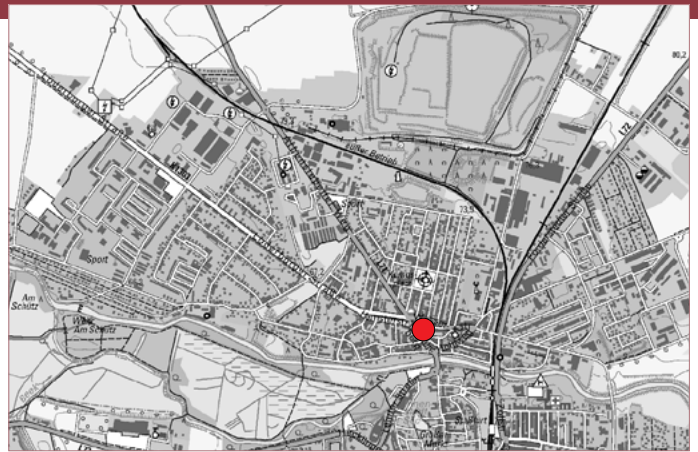
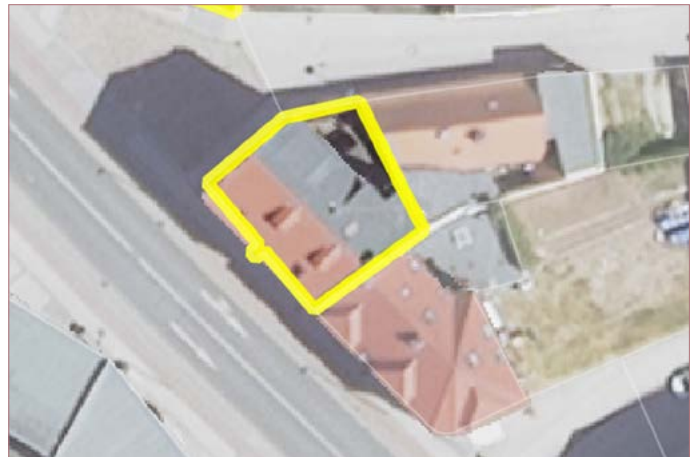
## Prinzenberg 8

Großes gründerzeitliches Eckgebäude mit Klinkerschmuckfassade auf sehr kleinem Grundstück ohne Zufahrt. Unsensibler Ladeneinbau im Erdgeschoss, Sanierungsbedarf an der Fassade.

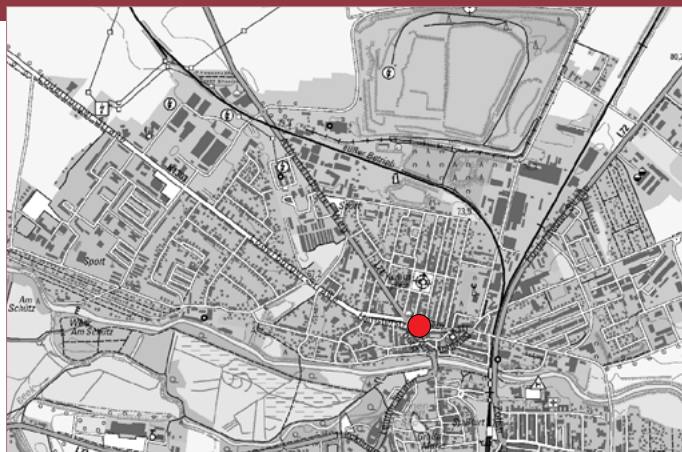
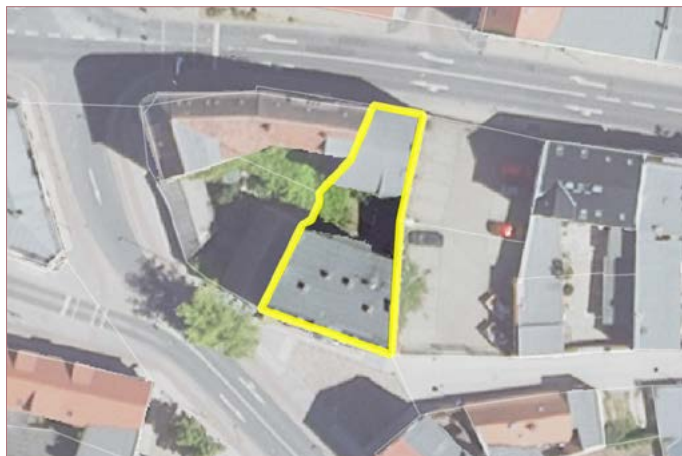
## Prinzenberg 9

Gründerzeitlicher Klinkerbau als ehemals gewerblich genutztes Nebengebäude des Prinzenberg 9. Kleiner Innenhof ohne Zufahrt. Das Hauptgebäude ist saniert und in Nutzung.

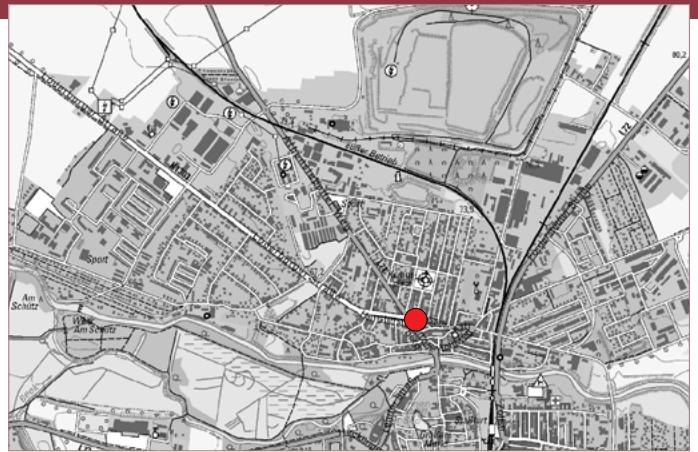
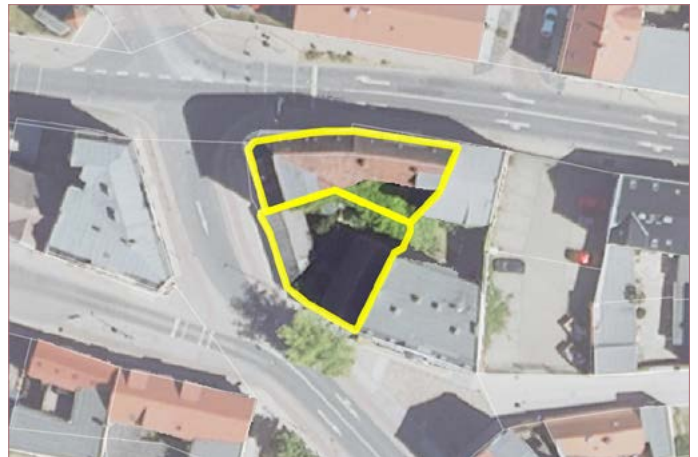
# Prinzenberg 10

Auffälliges Eckgebäude mit Erker zur Wasserstraße und runder Ecke zum Prinzenberg. Kleiner, verwilderter Innenhof mit Zufahrt. Sanierungsbedürftig, aber keine offensichtlichen baulichen Schäden.
