## Problemimmobilienkataster (PIKS) der Altbaumobilisierungsstrategie Staßfurt

Büro für Siedlungserneuerung / WohnBund-Beratung Dessau

November 2025

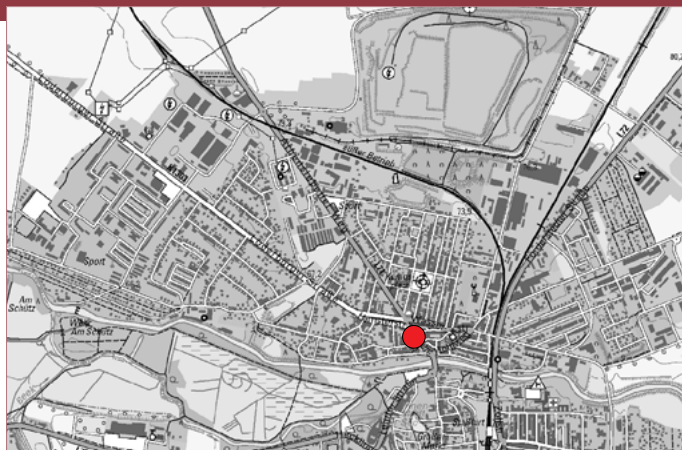
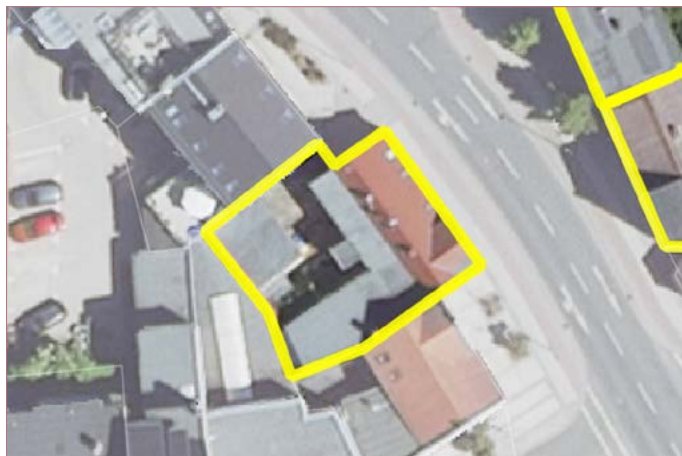
# Prinzenberg 15

Kleines eingeschossiges Wohn- und Geschäftshaus, der Südteil aufgestockt mit Laden im Erdgeschoss. Sanierungsbedarf. Grundstück stark überbaut. Gebäude rückt aus der Baulinie der geschlossenen Nachbarbebauung heraus und bildet einen kleinen Vorplatz aus.

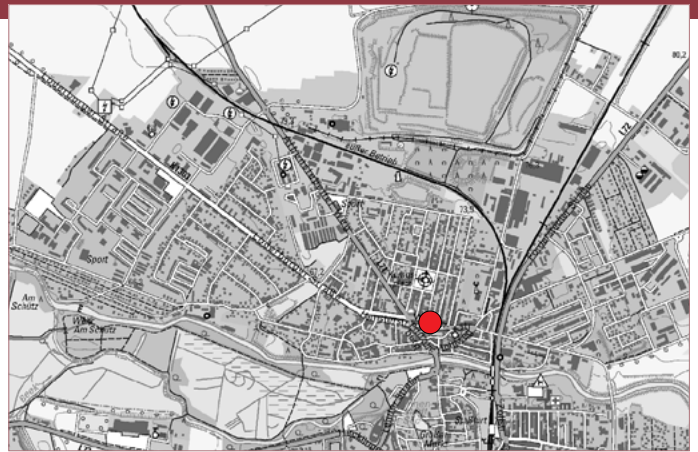
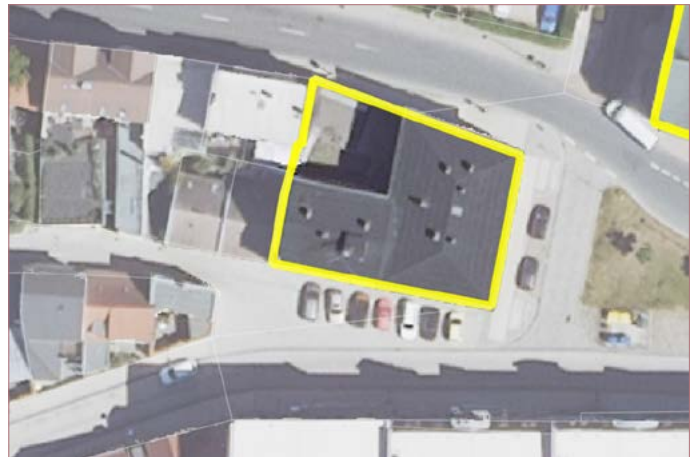
## Rosmarienstraße 6 -7

Gründerzeitlicher zweigeschossiger repräsentativer Kopfbau zur Ackerstraße mit dreigeschossigem Gebäudeteil an der Rosmarinstraße. An der Wasserstraße eingeschossiger Anbau. Klinkerbauten mit Sanierungsbedarf, Erdgeschoss des Kopfbaus zum Platz zugemauert. Grundstück komplett überbaut.

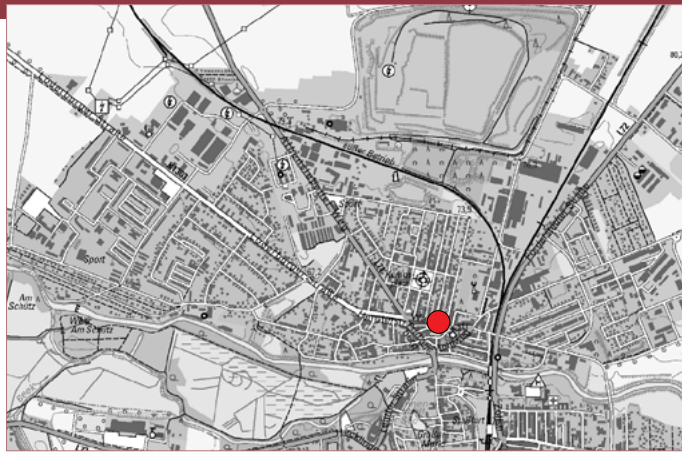
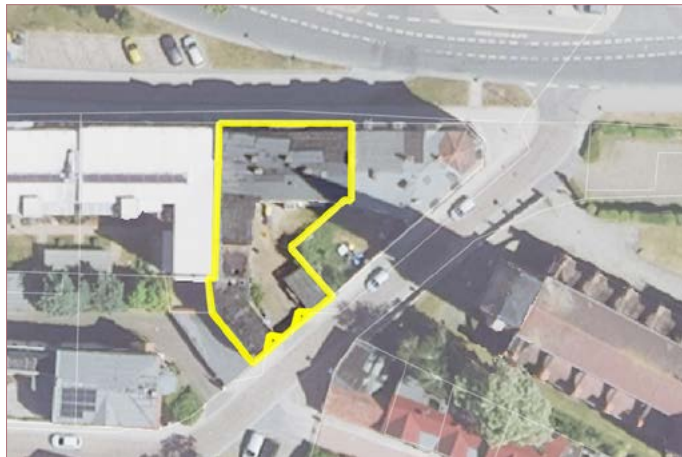
## Schäfereiberg 5

Großes gründerzeitliches Wohnhaus in geschlossener Straßenzeile. Mittiges Zwerchhaus mit Ziergiebel, Putzfassade stark vereinfacht. Tordurchfahrt und Laden im Erdgeschoss. Deutlicher Sanierungsbedarf. Grundstück mit rückwärtiger Zufahrt. Teilweise bewohnt.

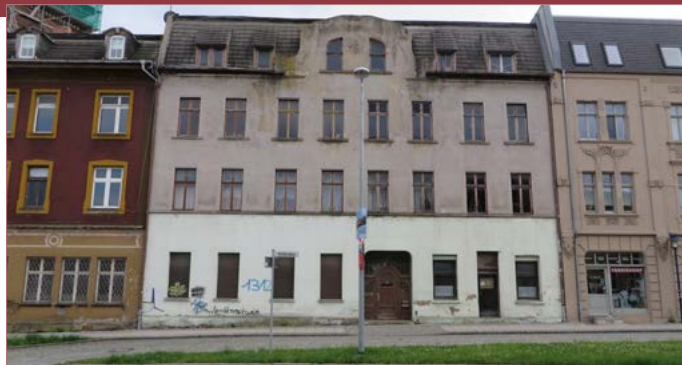
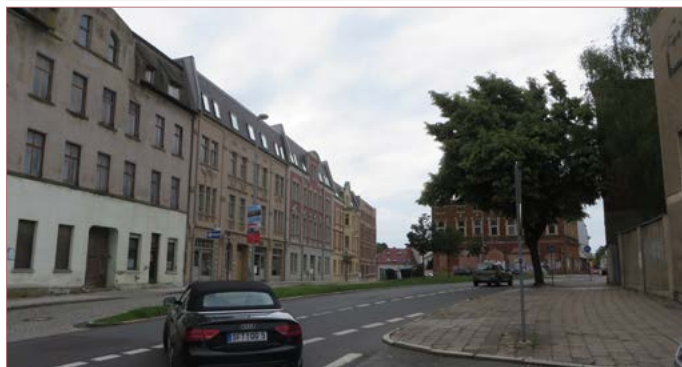
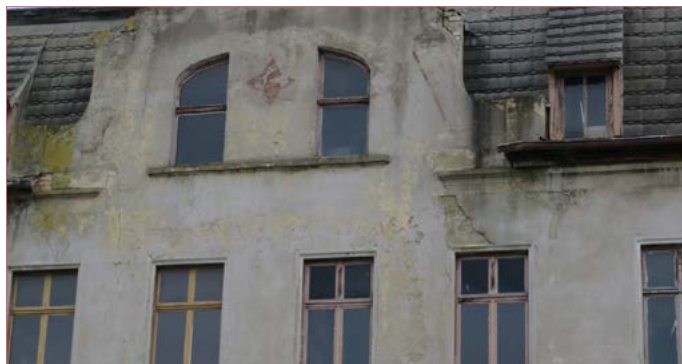
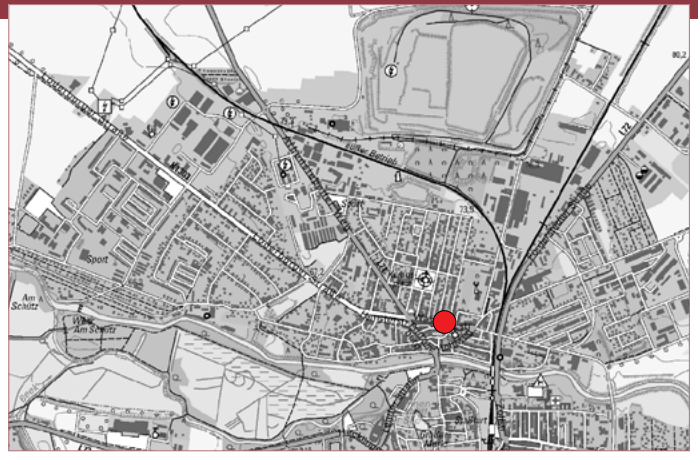
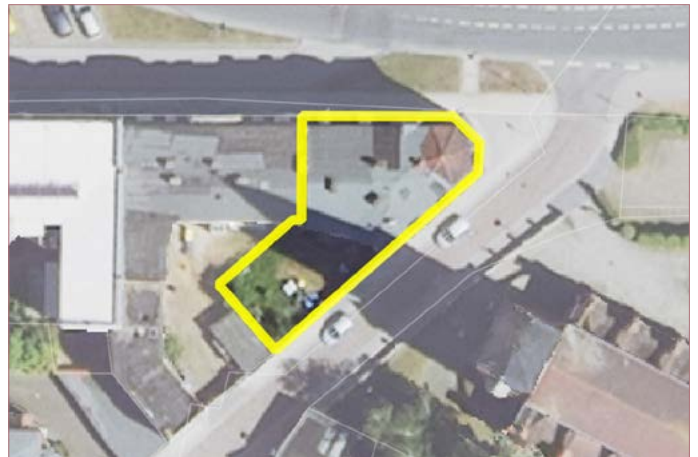
## Schäfereiberg 6

Gründerzeitliches Eckgebäude als Wohn- und Geschäftshaus. Hoher Sanierungsbedarf vorhanden. Kleiner Hof mit Zufahrt von der Bergstraße. Teilweise bewohnt.

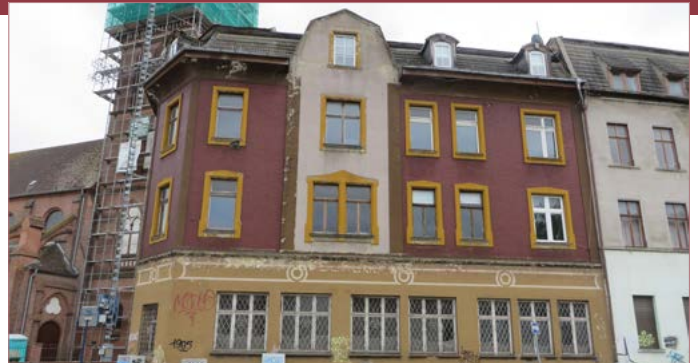
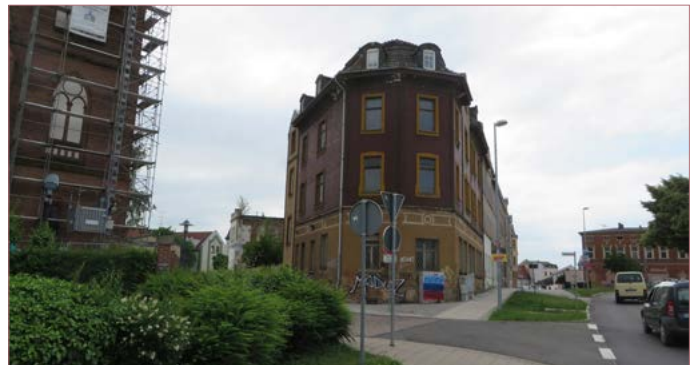
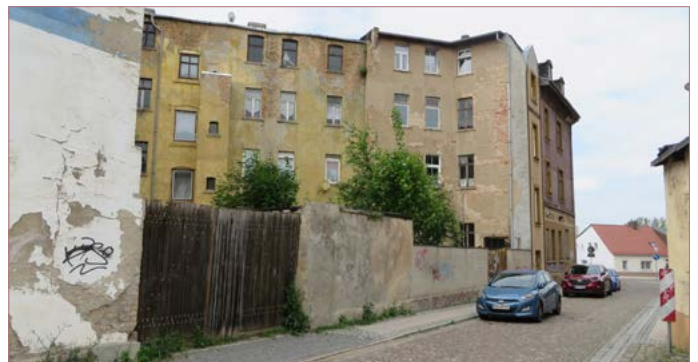
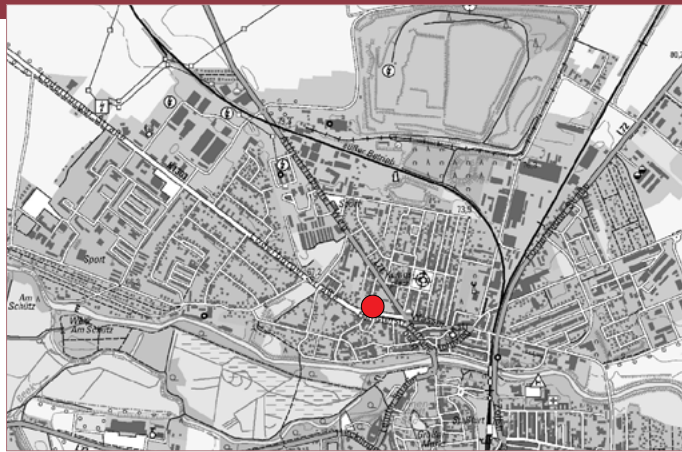
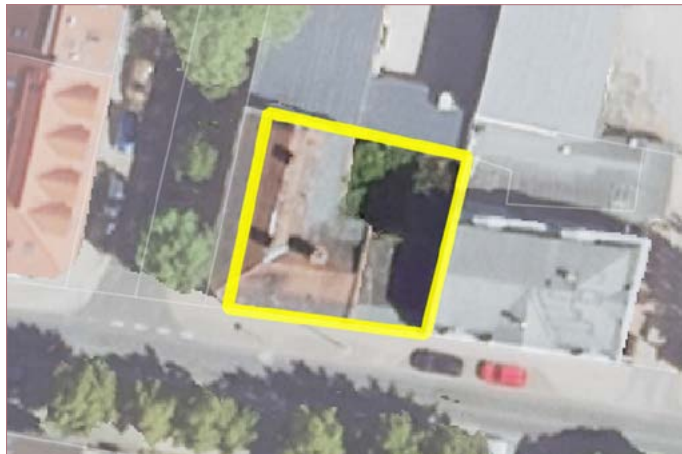
# Schillerstraße 1

Eckgebäude mit Laden und zweigeschossigem Anbau mit hohem Sanierungsbedarf. Sehr kleines Grundstück ohne Zufahrt,

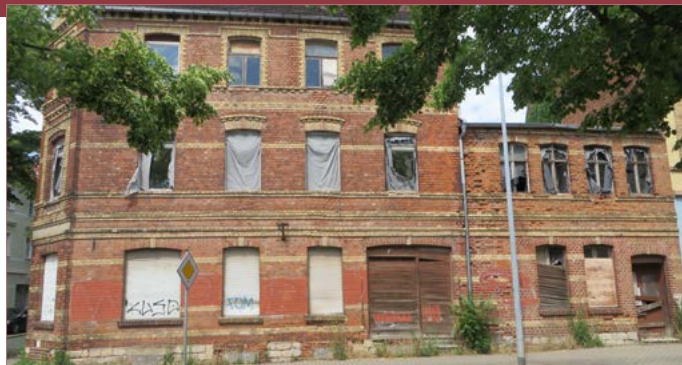
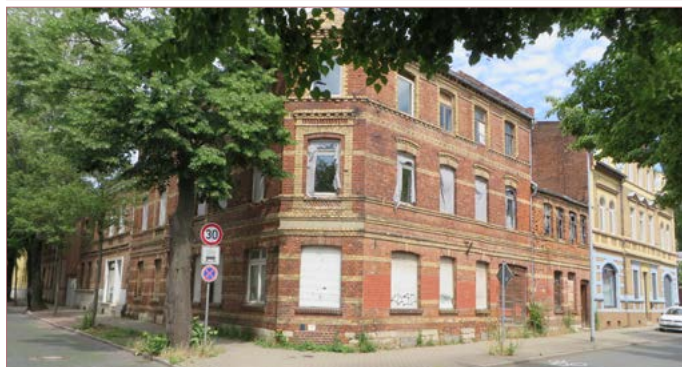
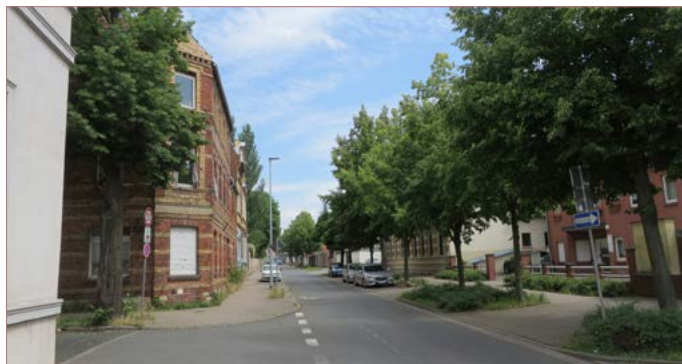
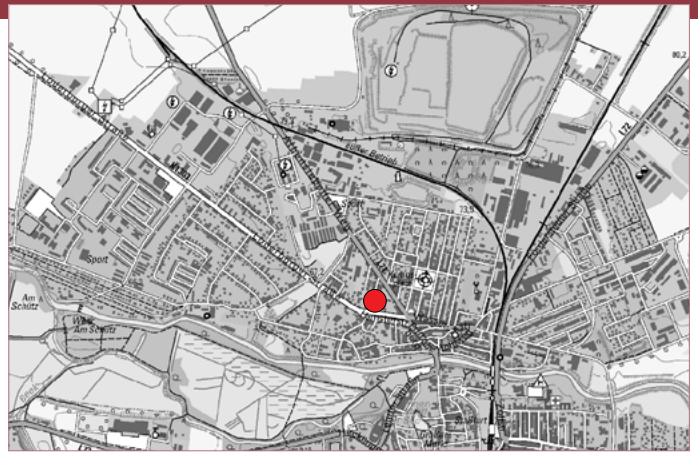
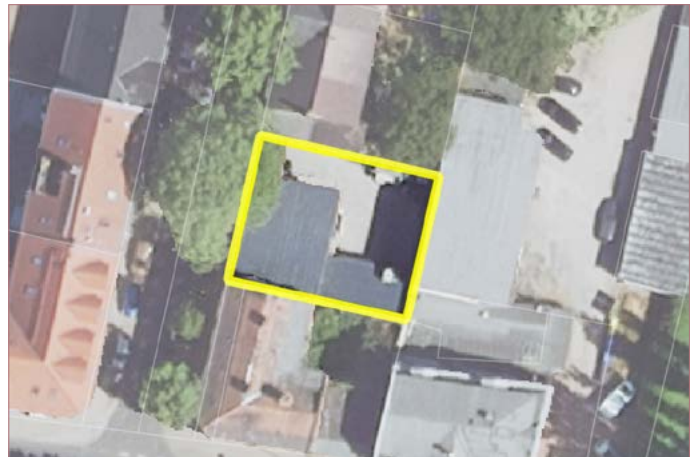
## Schillerstraße 2

Wohn- und Geschäftshaus in gründerzeitlicher Blockrandbebauung. Sanierungsbedürftig ohne starke bauliche Schäden. Rückwärtiger Hof mit Zufahrt.

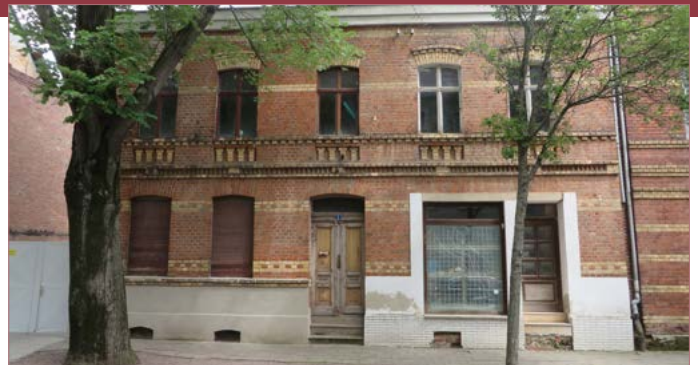
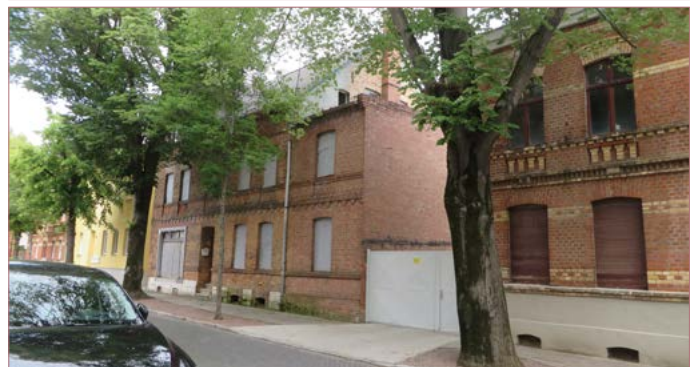
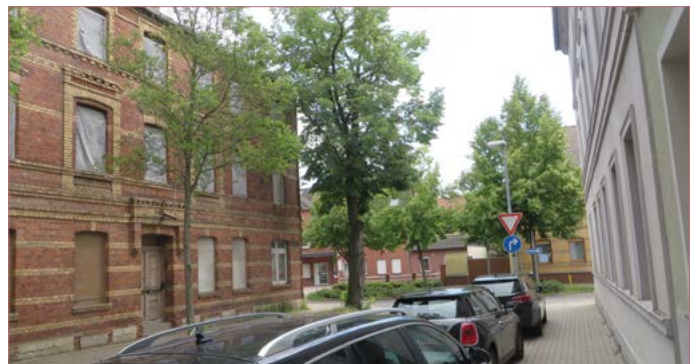
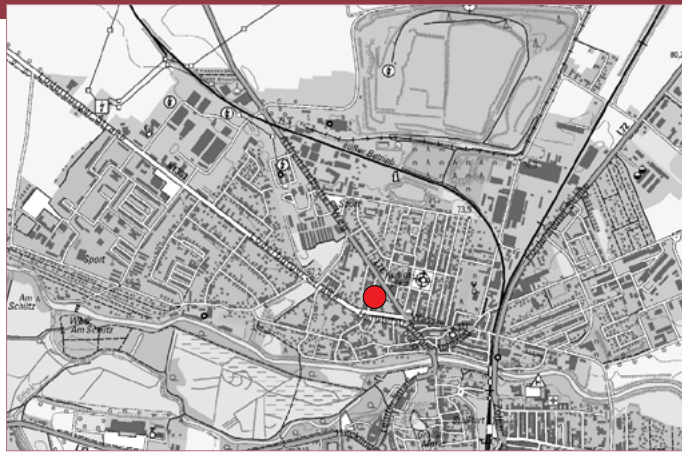
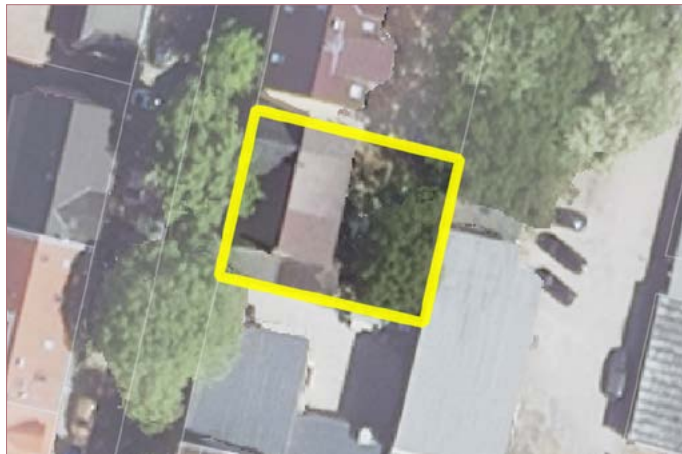
## Schillerstraße 3

Wohn- und Geschäftshaus mit Zwerchhaus in gründerzeitlicher Blockrandbebauung. Sanierungsbedürftig, Gebäude aber gesichert.

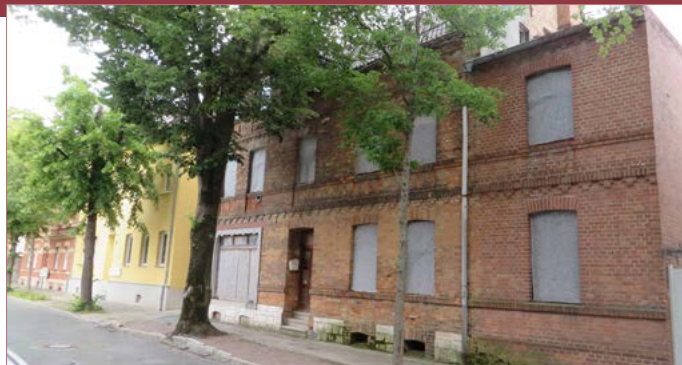
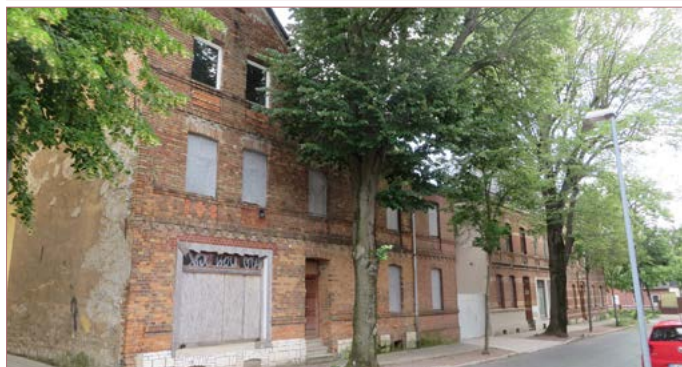
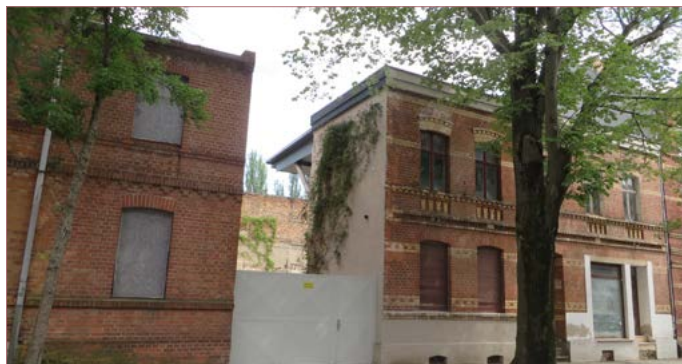
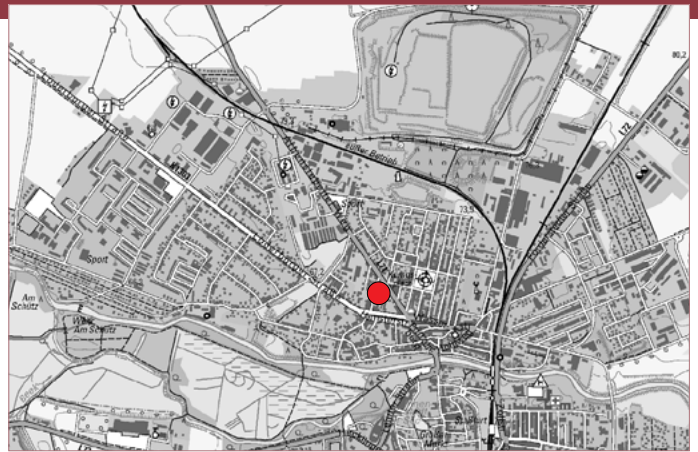
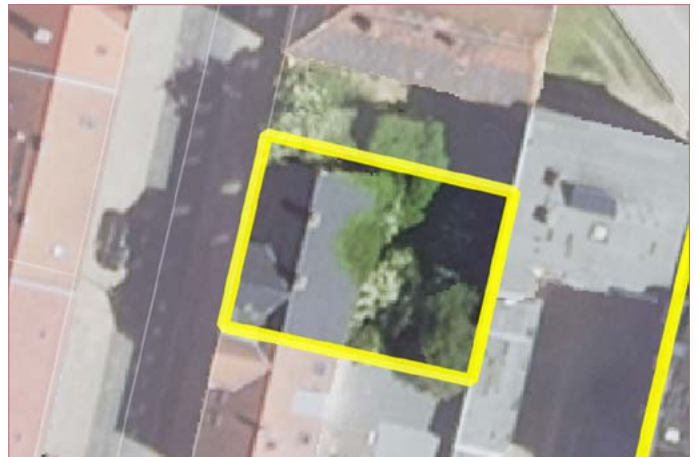
## Schillerstraße 9

Gründerzeitliche Doppelhaushälfte mit großem Zwerchhaus in der Blockrandbebauung mit sanierungsbedürftigen Fenstern und Fassade. Grundstück verwildert mit Hofzufahrt.

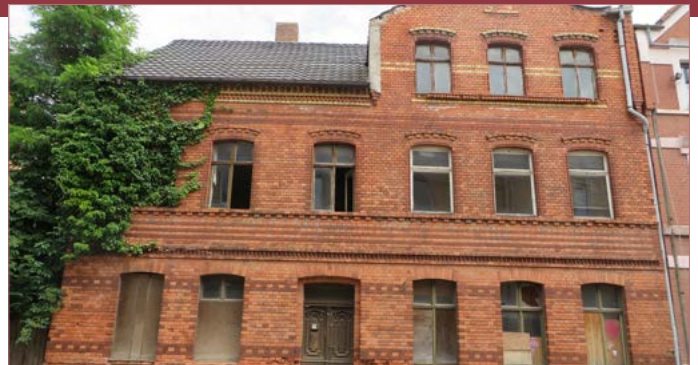
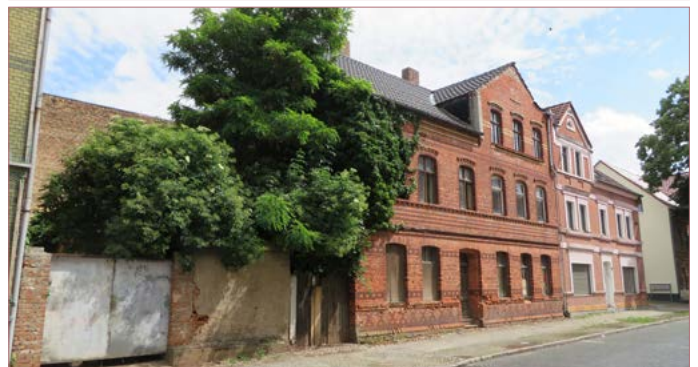
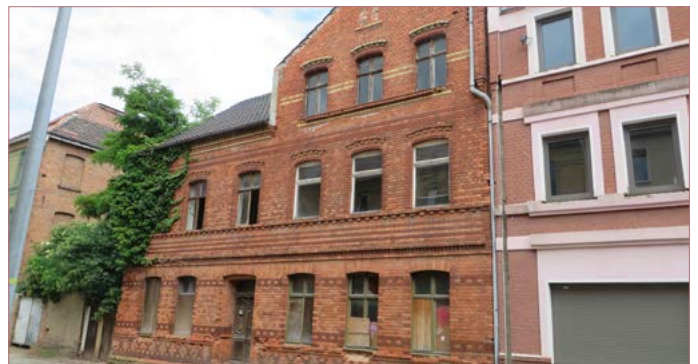
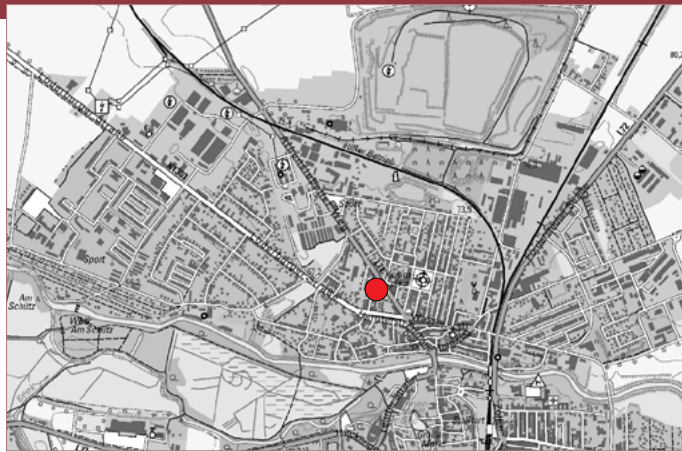
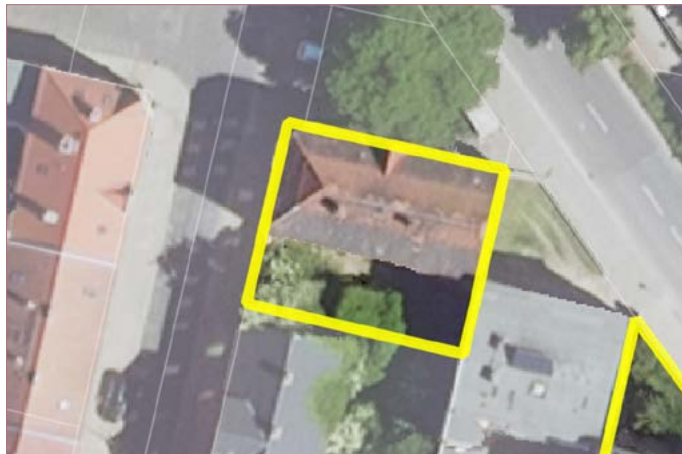
# Schillerstraße 10

Freistehendes, gründerzeitliches Mehrfamilienhaus mit sanierungsbedürftigem Dach und Fassade. Eckhaus mit Walmdach zur Schillerstraße. Rückwärtig kleiner Hof mit Zufahrt von der Schillerstraße.

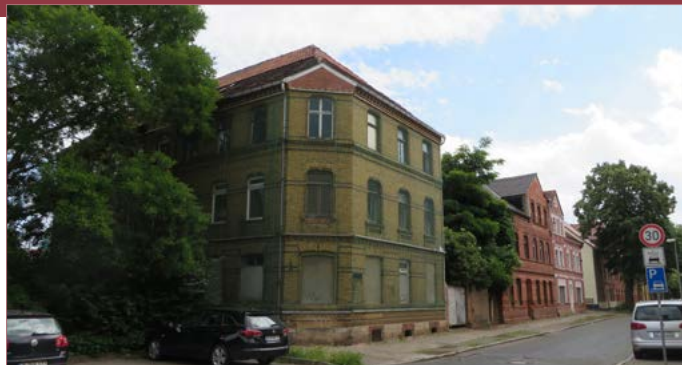
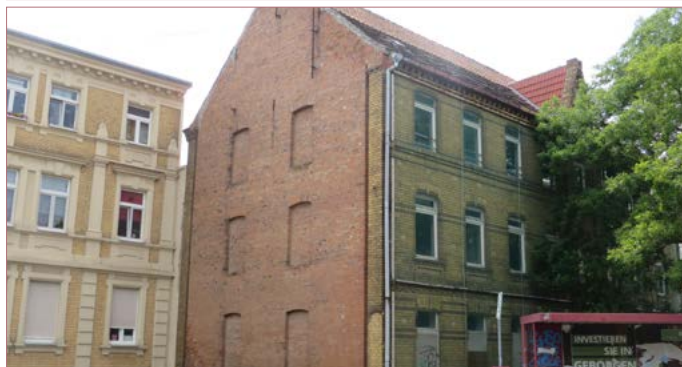
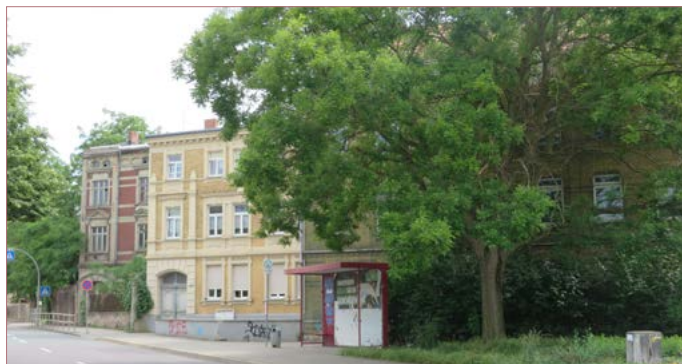
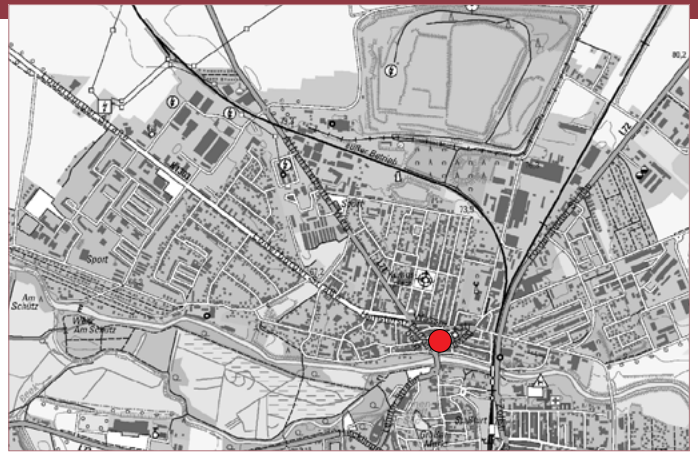
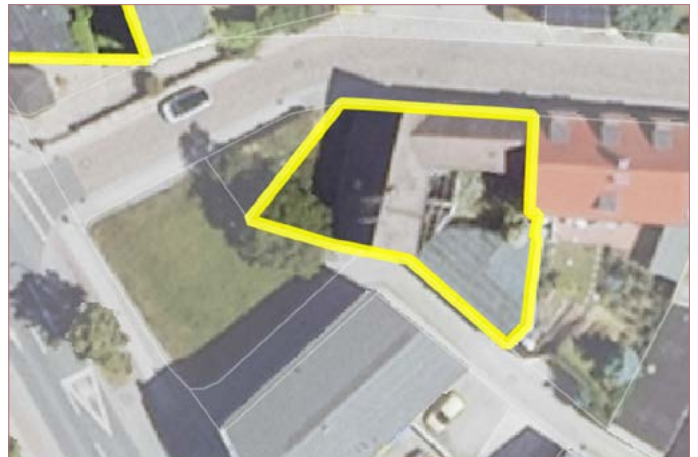
# Schulzengasse 1

Eingeschossiges Wohnhaus mit Seitenflügel zur Bergstraße und Nebengebäude zur Schulzengasse. Kleiner Innenhof und verwilderter Vorgarten vor dem Gebäude. Feuchtigkeitsschäden im Bereich des Übergangs zum Nebengebäude. Nachbargrundstück zum Prinzenberg ist (nach Abriss?) unbebaute Grünfläche.

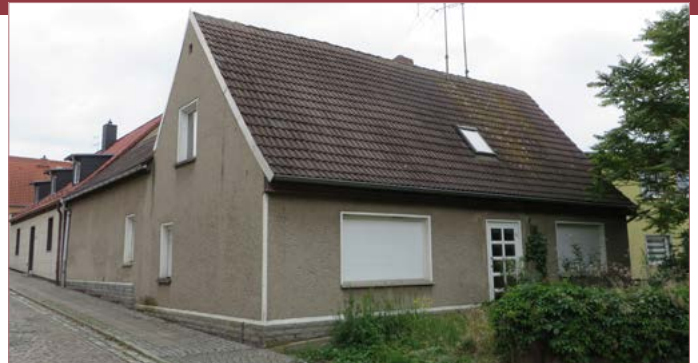
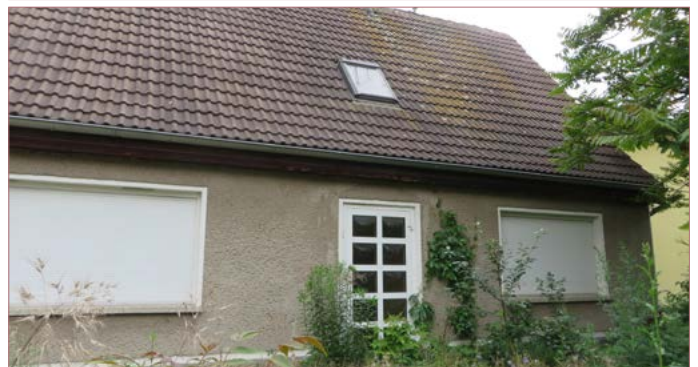
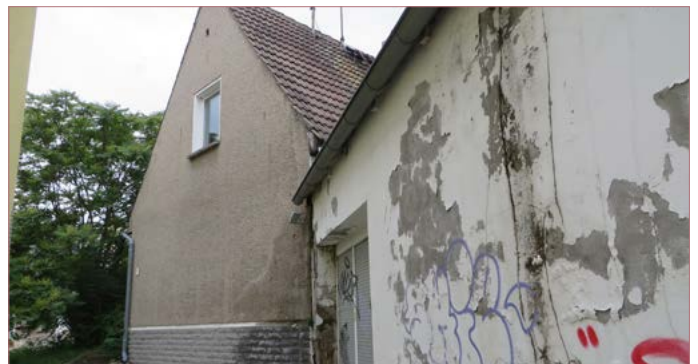
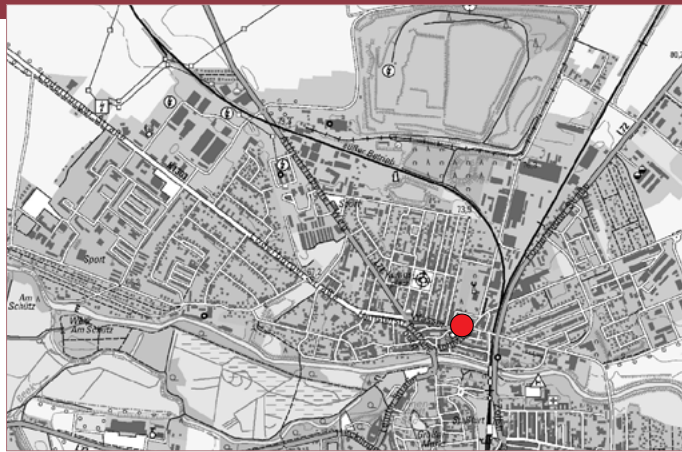
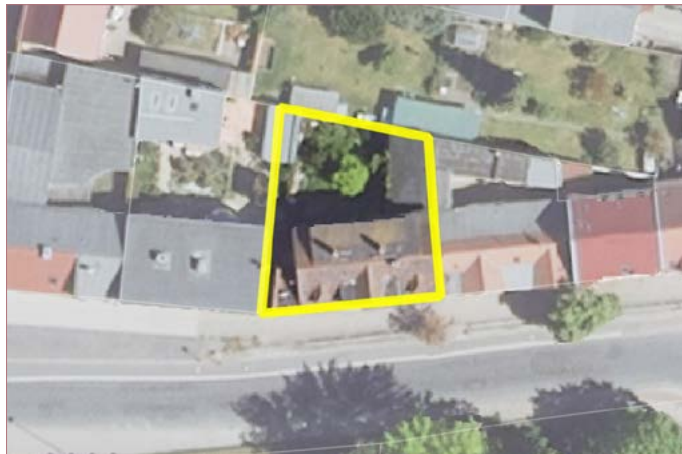
# Wasserstraße 17

Taufständiges Wohn- und Geschäftshaus in Blockrandbebauung mit symmetrischer Putzfassade und Dachgauben. Zweigeschossiger Anbau mit Tordurchfahrt, kleines rückwärtiges Grundstück. Sanierungsbedarf an Fassade und Dach.

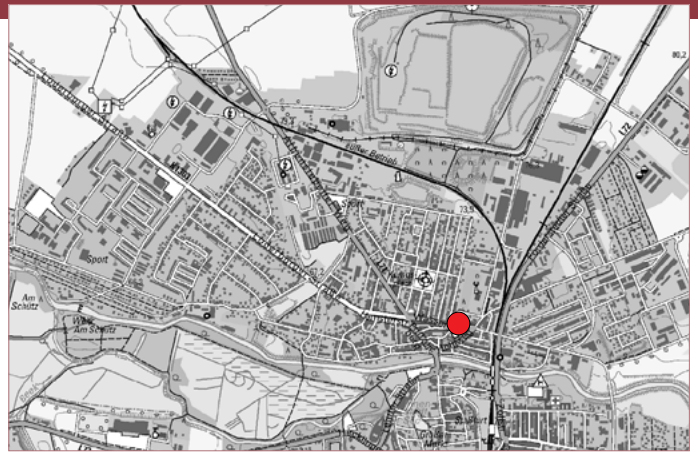
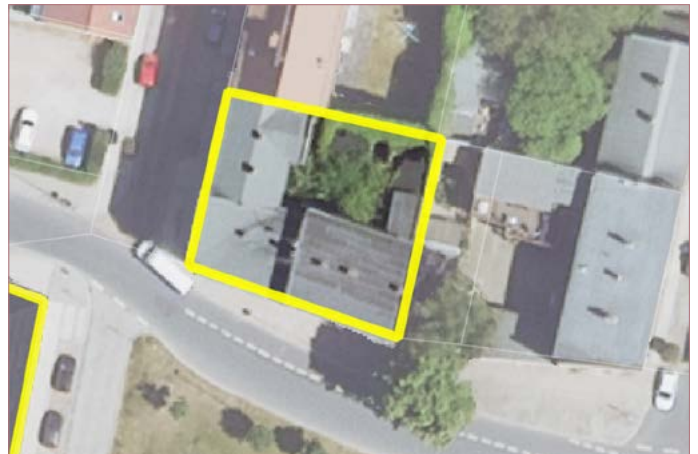
## Wasserstraße 20

Eckgebäude als Wohn- und Geschäftshaus. Ursprünglich 3 Gebäude mit verschiedenen Höhen und Dachformen, Gebäude und Fassade später zusammengefasst. Allgemeiner Sanierungsbedarf. Im Erdgeschoss ist noch ein Fahrradladen vorhanden. Kleiner Innenhof über Tordurchfahrt erschlossen.

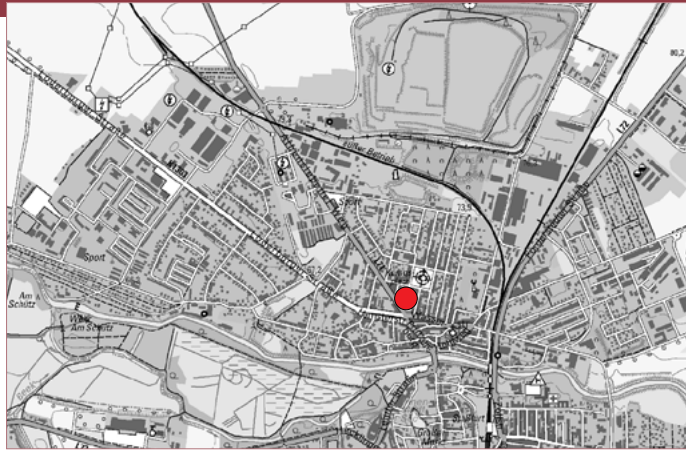
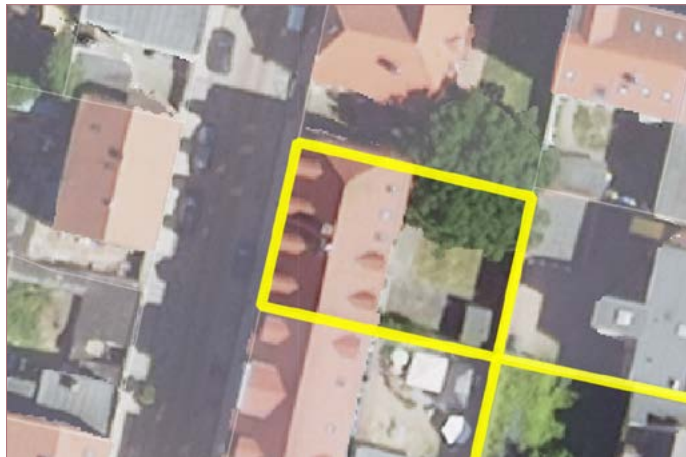
# Wasserturmstraße 12

Großes traufständiges, gründerzeitliches Wohnhaus in Blockrandbebauung in saniertem Zustand. Putzfassade mit Gesimsen, auffälliger Hauseingang und Dachgauben. Kleiner Hof ohne Zufahrt.

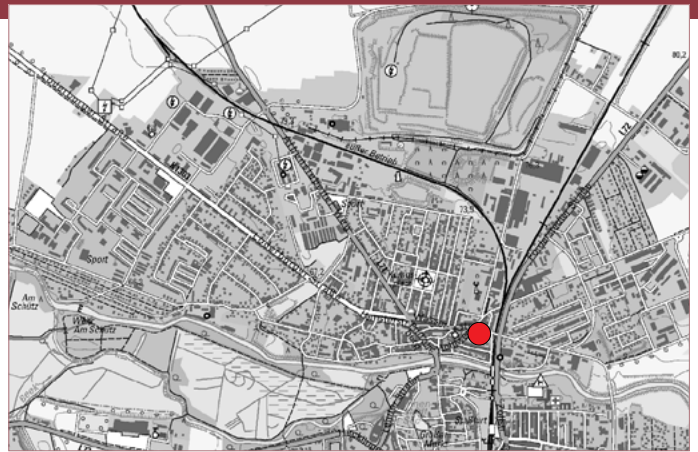
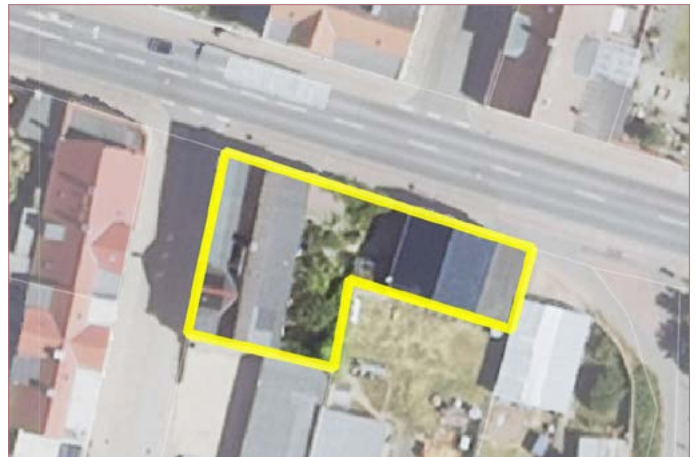
# Windmühlenberg 1

Ursprünglich eingeschossiges, später aufgestocktes Wohnhaus, traufständig mit Zwerchhausgiebel zum Windmühlenberg. Eckgebäude mit Giebel zur Schlachthofstraße. Allgemeiner Sanierungsbedarf. Südliches Nachbargebäude abgerissen, Brandwand unverputzt. Rückwärtiger Grundstücksteil ohne Zufahrt (evtl. gemeinsame Nutzung bzw. Zufahrt mit Nachbargebäude).

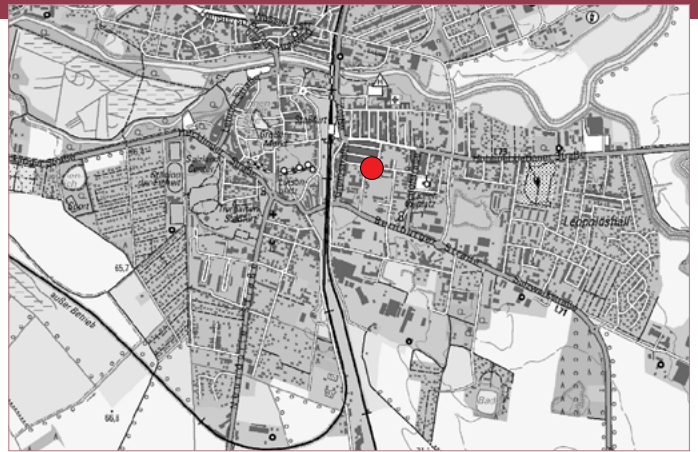
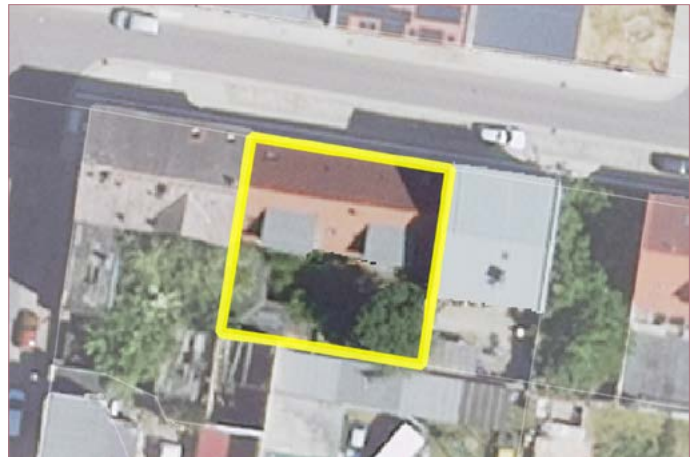
Gründerzeitliches Gebäude in geschlossener Bebauung mit Ladengeschäft und einer Garage im Erdgeschoss. Saniert, keine sichtbaren baulichen Schäden. Kleines Grundstück.

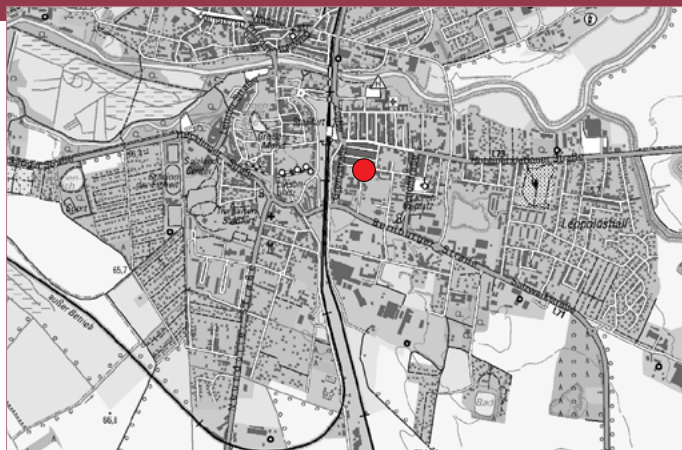
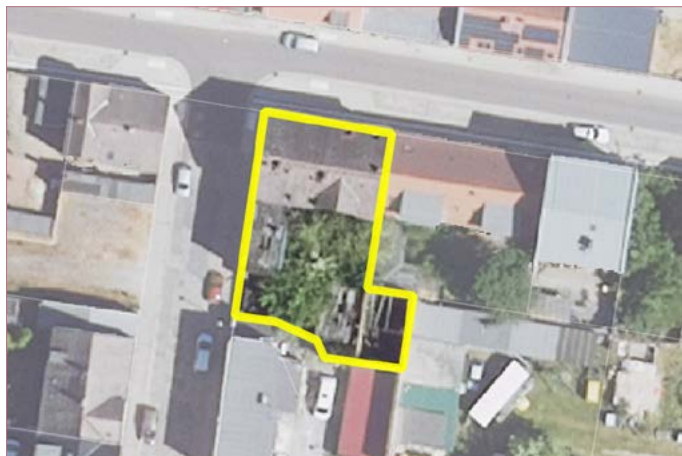
## Bindemannstraße 25

Gründerzeitliches Eckgebäude in geschlossener Bebauung mit Seitenflügel zur Nebenstraße. Reicher Fassadenschmuck. Hoher Sanierungsbedarf, zugewachsenes Grundstück und eingestürztes Nebengebäude.

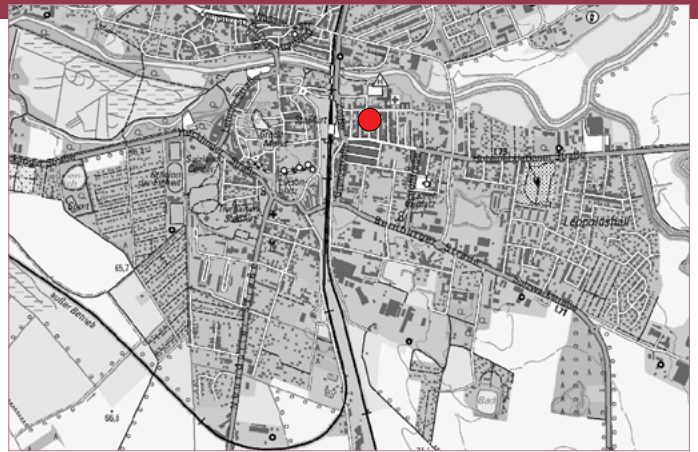
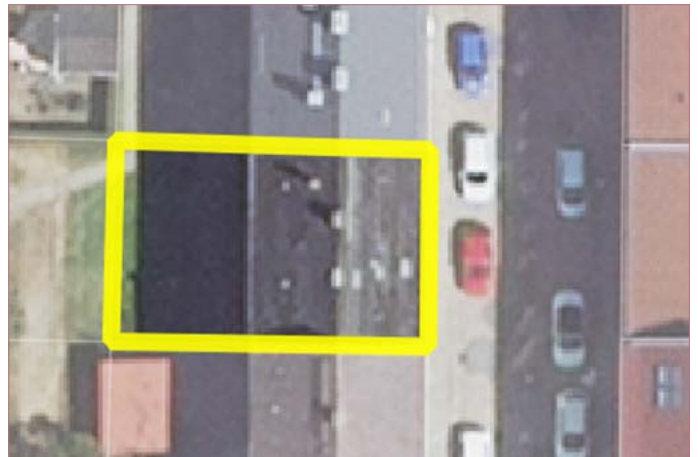
## Blumenstraße 6

Mehrfamilienhaus in gründerzeitlicher geschlossener Blockrandbebauung (baugleich mit Nachbarhaus) in sanierungsbedürftigem Zustand ohne offensichtliche Schäden.

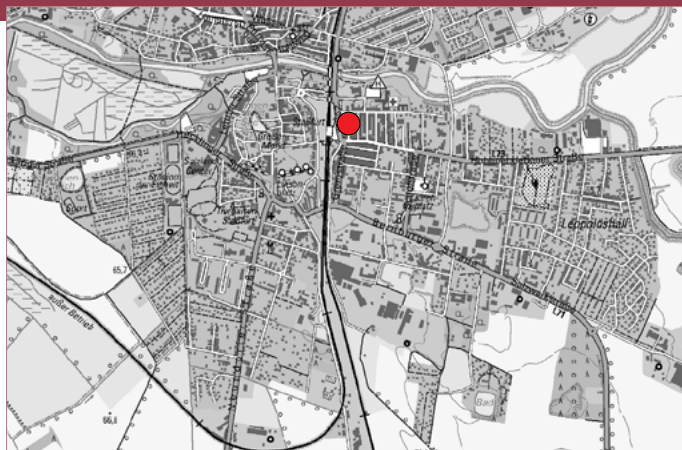
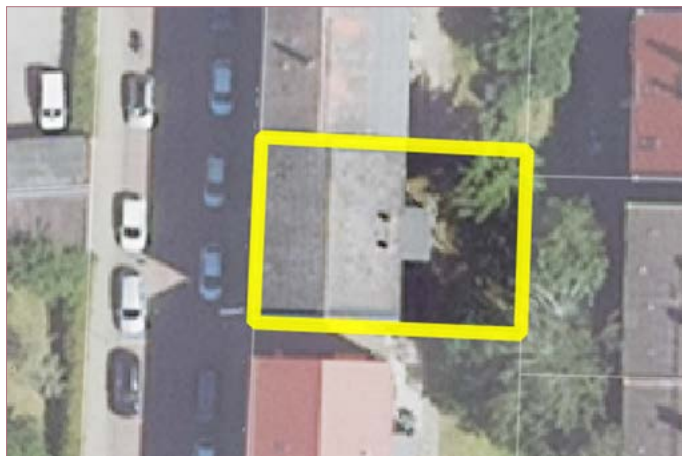
## Gartenstraße 9

Mehrfamilien-Doppelhaus in gründerzeitlicher Blockrandbebauung in Sanierung. Durchfahrt zum Innenhof an der südlichen Giebelseite.

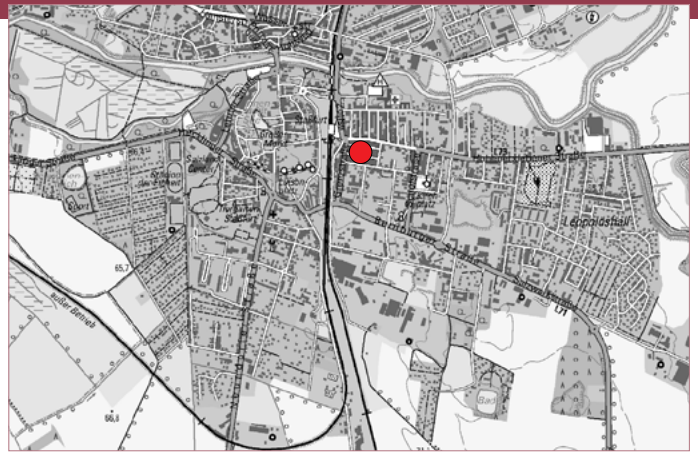
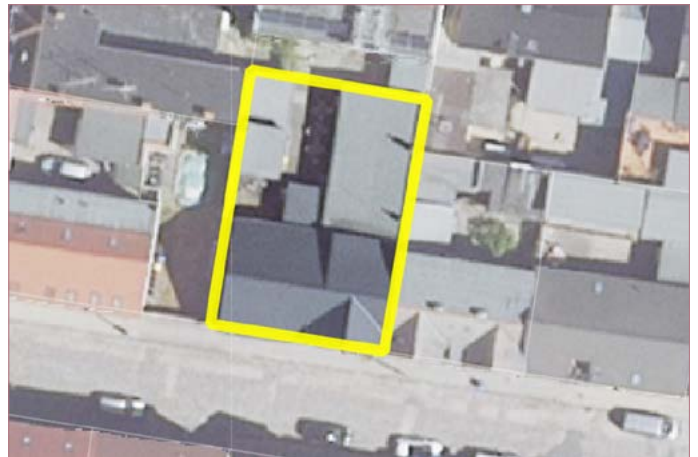
## Grabenstraße 2

Taufständiges eingeschossiges Gebäude mit großem Zwerchhaus und Ladengeschäft im Erdgeschoss, saniert.

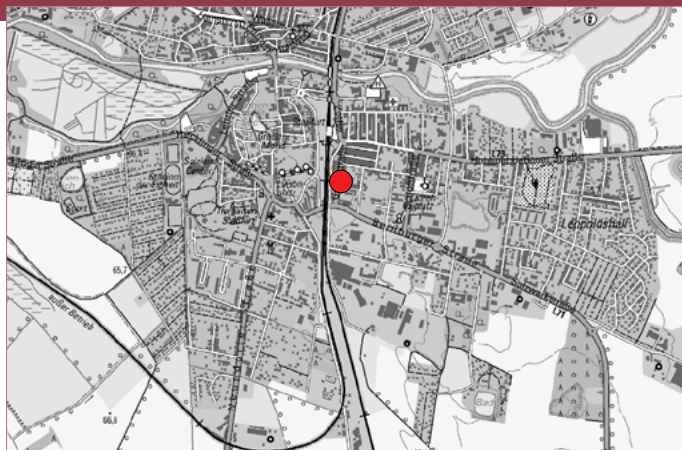
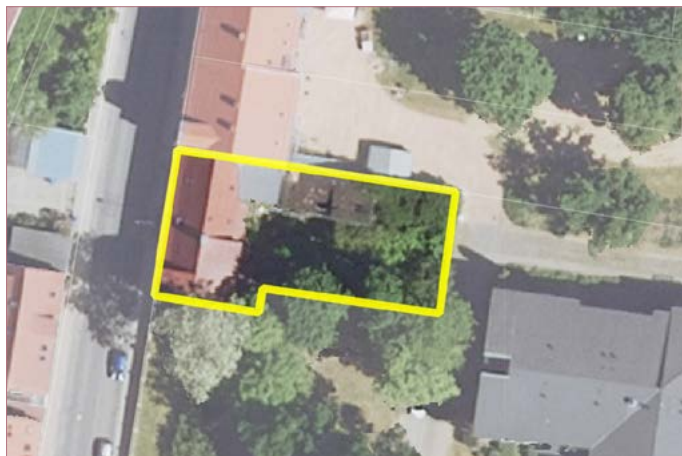
## Grenzstraße 8

Zweigeschossiges Wohn- und Geschäftshaus mit Dachgaube als Eckbetonung. Zwei Läden im Erdgeschoss. Dach und Fenster saniert, weiterer Sanierungsbedarf. Nebengebäude mit Schäden im Dach.

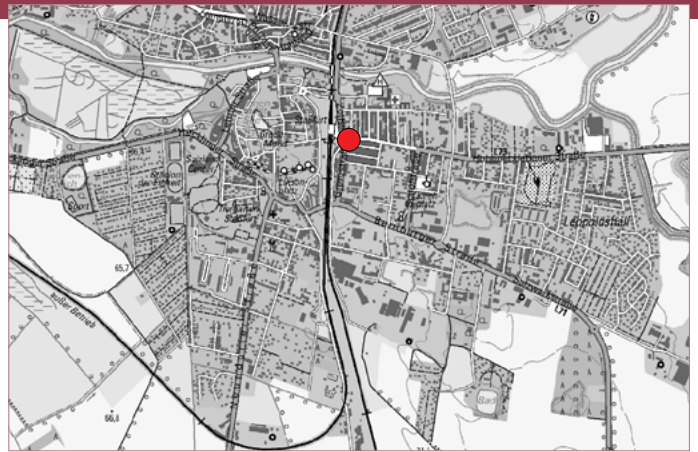
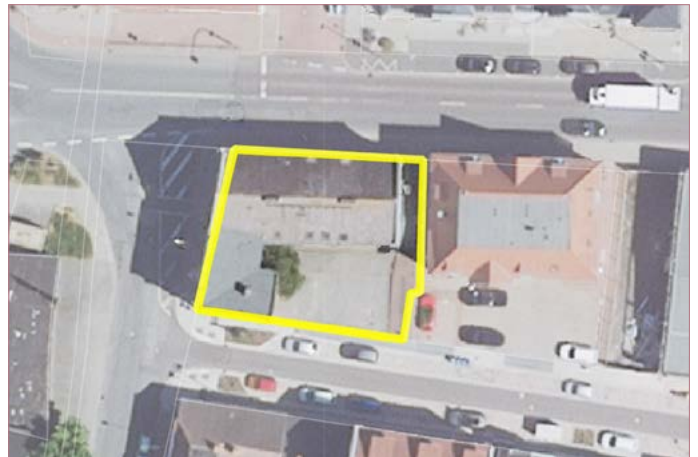
# Hohenerxlebener Straße 1

Freistehendes, großes gründerzeitliches Eckgebäude mit repräsentativer Putzfassade. Keine offensichtlichen Bauschäden, aber allgemeiner Sanierungsbedarf.

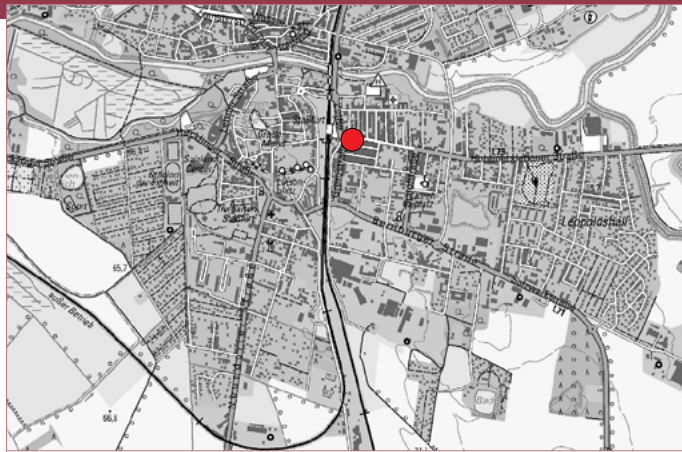
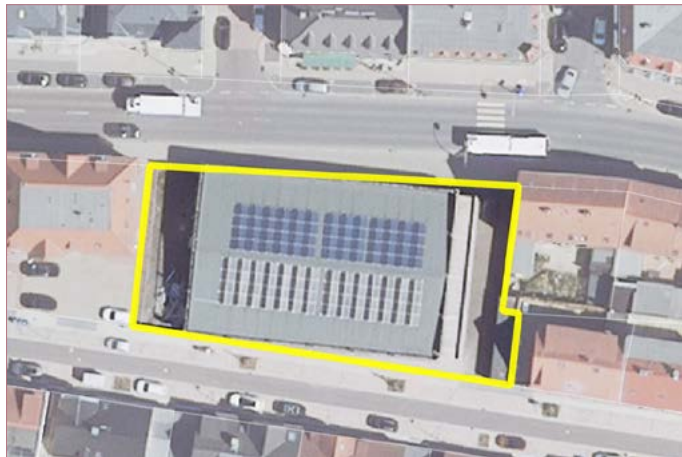
## Hohenerxlebener Straße 2

Ehemalige, freistehende Kaufhalle als Flachbau. Bauliche Schäden mindestens an Fassade und Dachentwässerung.

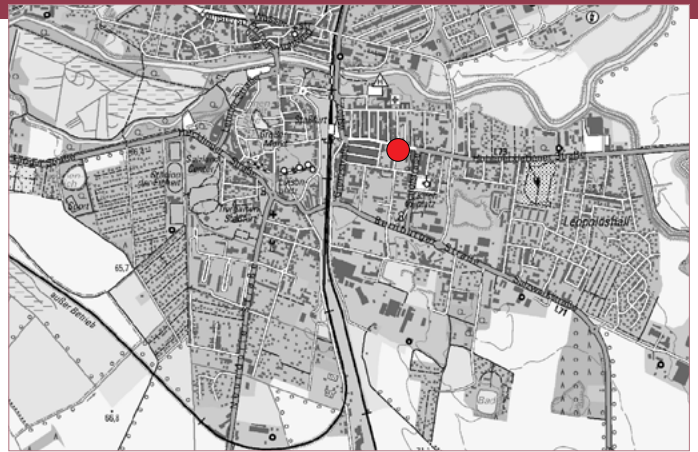
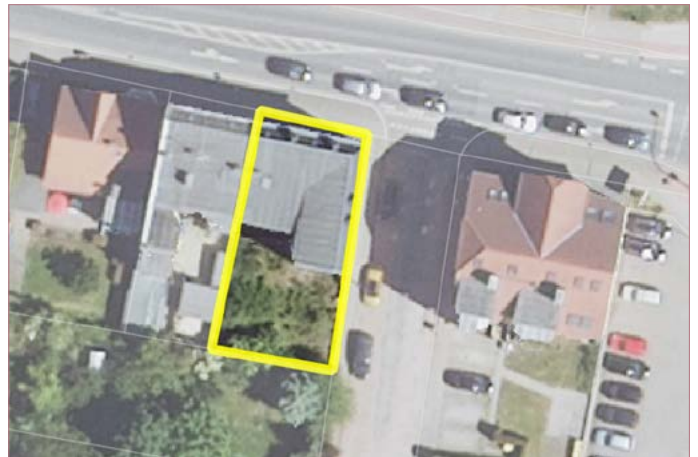
# Hohenerxlebener Straße 18

Gründerzeitliches großes Eckgebäude mit kleinem Gartengrundstück. Keine sichtbaren baulichen Schäden.

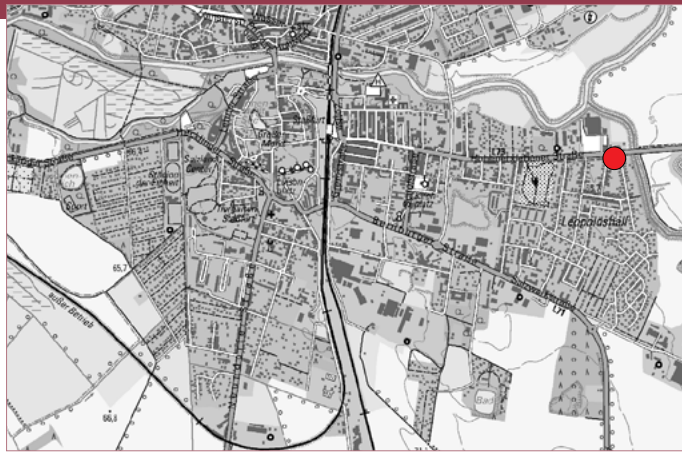
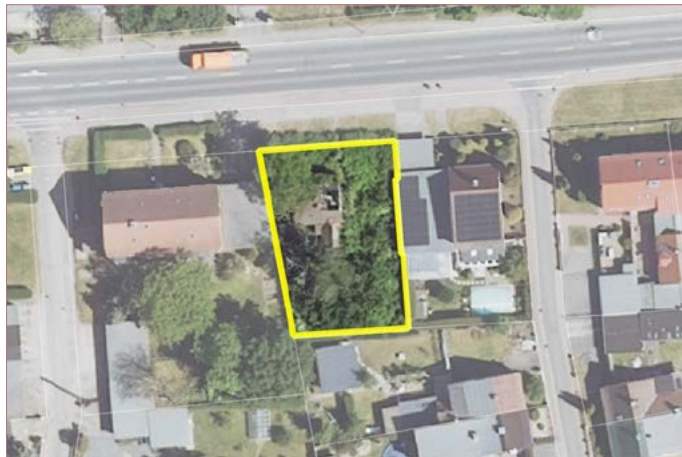
# Hohenerxebener Straße 43

Taufständige Brandruine in ruinösem Zustand und mit starkem Bewuchs.

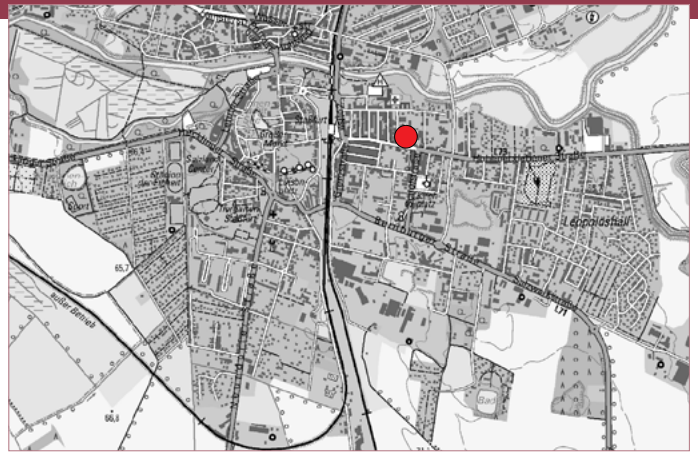
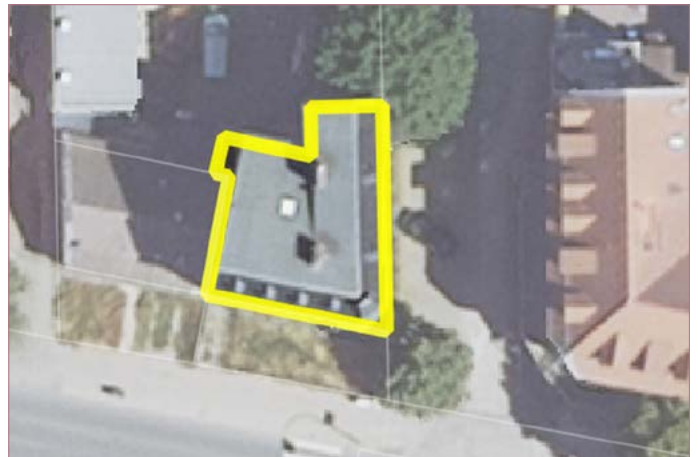
# Hohenerxlebener Straße 89

Gründerzeitliches Eckhaus mit aufwändiger Fassadengestaltung. Kleiner, verwilderter Vorgarten. Fassade und Dach saniert, Fenster in den Dachgauben fehlen. Das Hinterhaus ist augenscheinlich in Nutzung.
