## Problemimmobilienkataster (PIKS) der Altbaumobilisierungsstrategie Staßfurt

Büro für Siedlungserneuerung / WohnBund-Beratung Dessau

November 2025

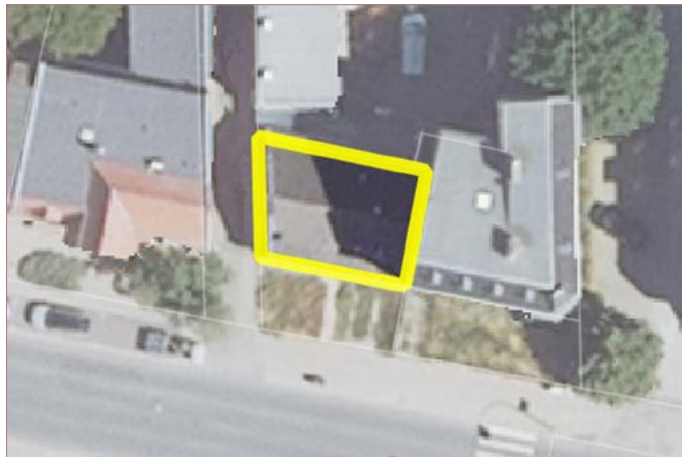
# Hohenerxlebener Straße 89 A

Eingeschossiges Einfamilienhaus als Anbau des Mehrfamilienhauses mit kleinem verwilderten Vorgarten. Keine offensichtlichen baulichen Schäden aber Renovierungsbedarf. Vermutlich ist die rückwärtige Bebauung mit gleicher Adresse teilweise bewohnt.

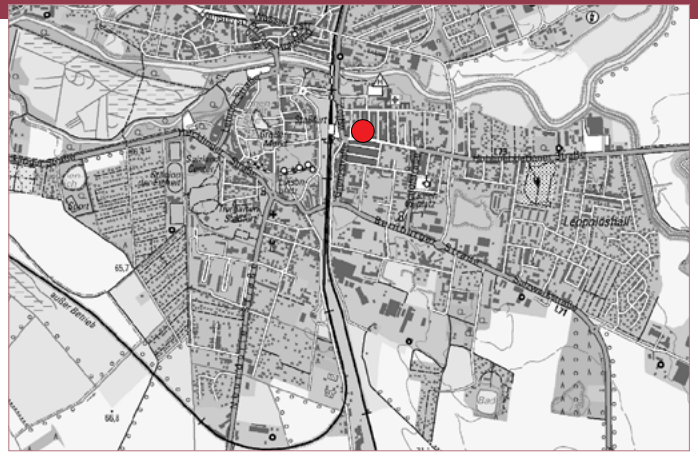
# Humboldtstraße 1

Gründerzeitliches Mehrfamilienhaus in geschlossener Blockrandbebauung mit erhaltener historischer Fassade und allgemeinem Sanierungsbedarf.

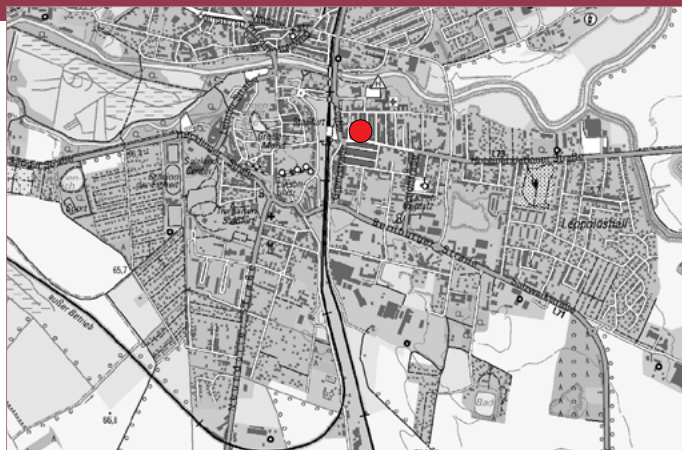
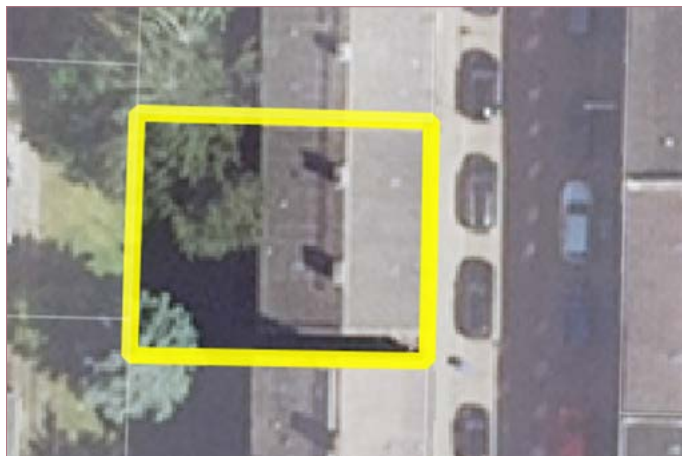
## Humboldtstraße 2

Mehrfamilienhaus in gründerzeitlicher Blockrandbebauung mit Fassadenanstrich, aber ohne durchgreifende Sanierung nach 1990. Ggfls. teilweise bewohnt.

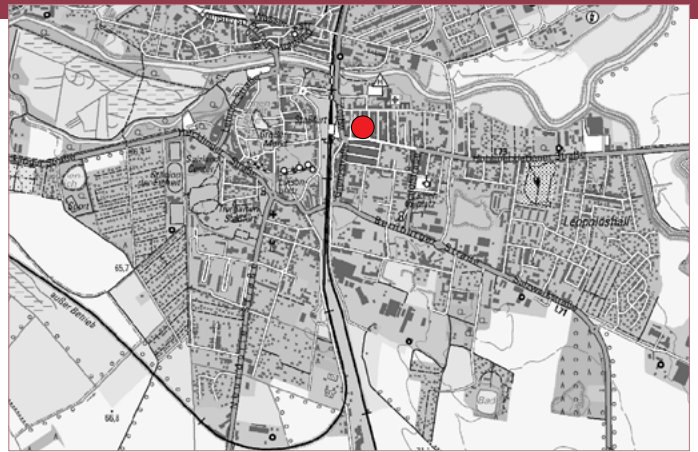
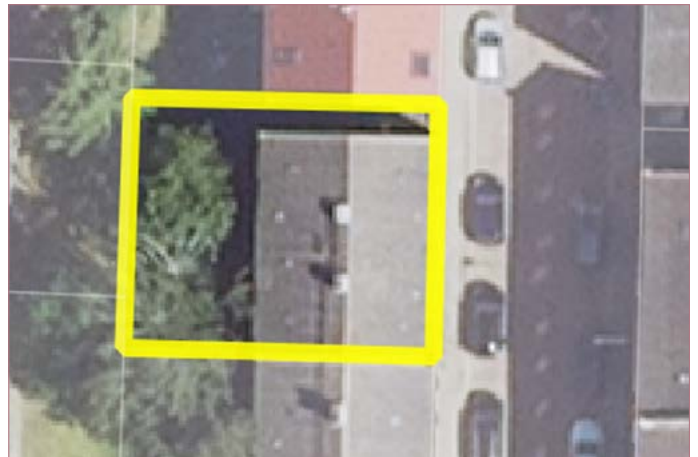
## Humboldtstraße 3

Mehrfamilienhaus in gründerzeitlicher Blockrandbebauung mit allgemeinem Sanierungsbedarf. Gleicher Bautyp wie Nachbargebäude.

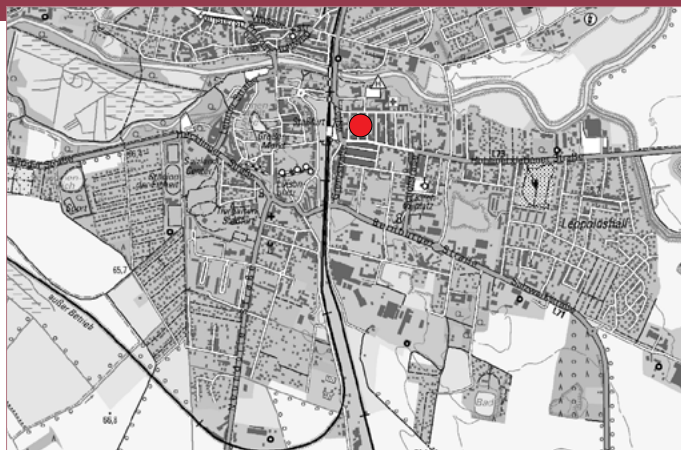
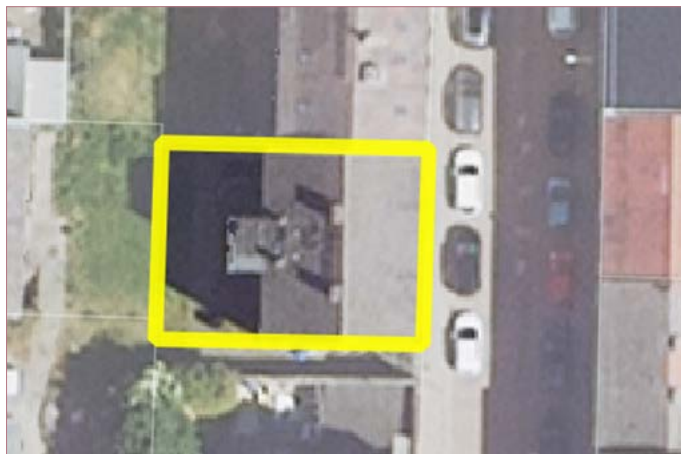
# Humboldtstraße 5

Mehrfamilienhaus in gründerzeitlicher Blockrandbebauung mit allgemeinem Sanierungsbedarf. Gleicher Bautyp wie Gebäude Hausnr. 2 und 3.

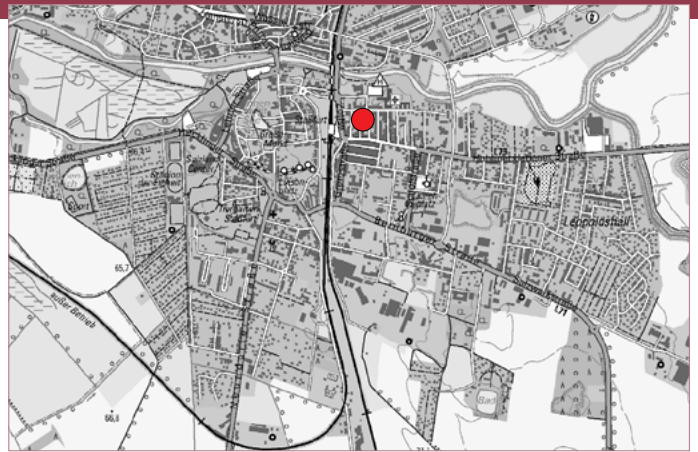
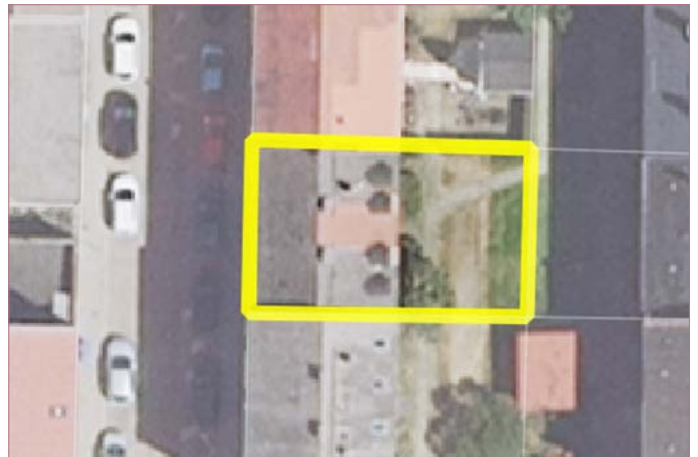
# Humboldtstraße 8

Mehrfamilienhaus in gründerzeitlicher Blockrandbebauung ohne größere bauliche Schäden mit allgemeinem Sanierungsbedarf. Gleicher Bautyp wie Nachbargebäude.

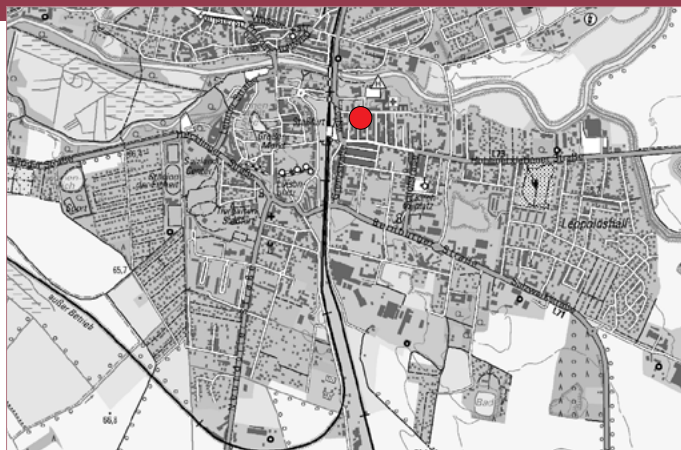
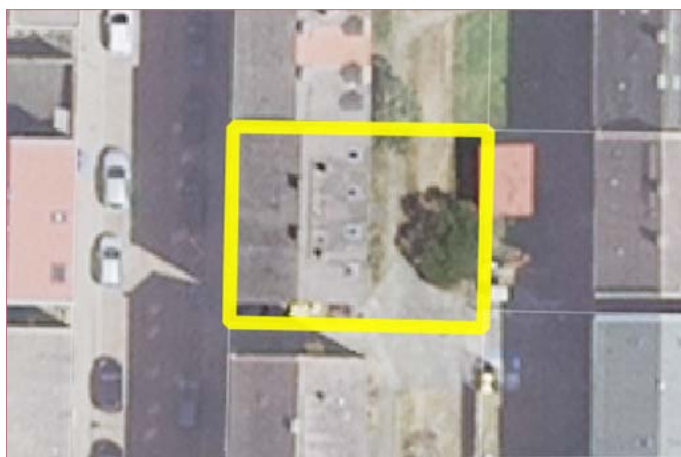
# Humboldtstraße 9

Mehrfamilienhaus in gründerzeitlicher Blockrandbebauung mit Sanierungsbedarf. Durchfahrt zum Innenhof an südlicher Giebelseite.

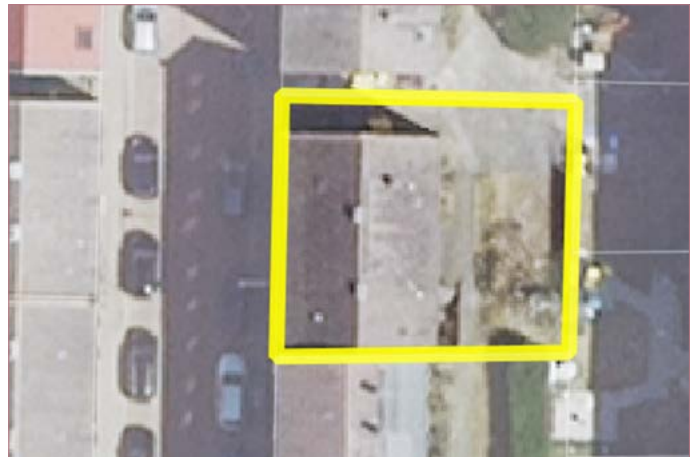
# Humboldtstraße 10

Mehrfamilienhaus in gründerzeitlicher Blockrandbebauung, mit historischer Klinkerfassade. Ohne größere bauliche Schäden, aber Sanierungsbedarf. Durchfahrt an nördlicher Giebelseite.

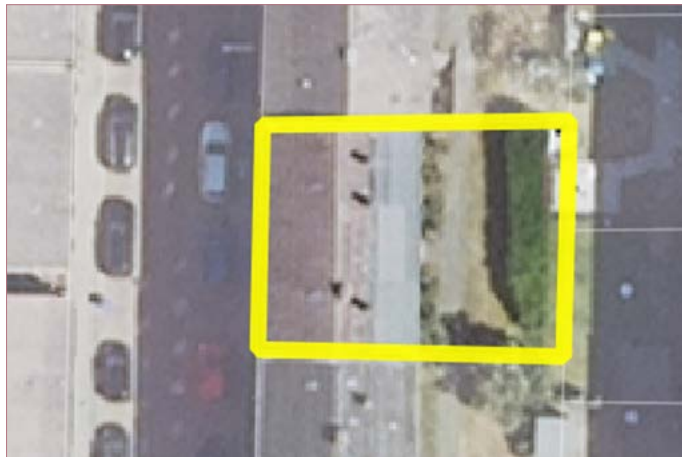
# Humboldtstraße 11

Mehrfamilienhaus in gründerzeitlicher Blockrandbebauung, Fassade gestrichen, aber allgemeiner Sanierungsbedarf. Gleicher Bautyp wie Nachbargebäude.

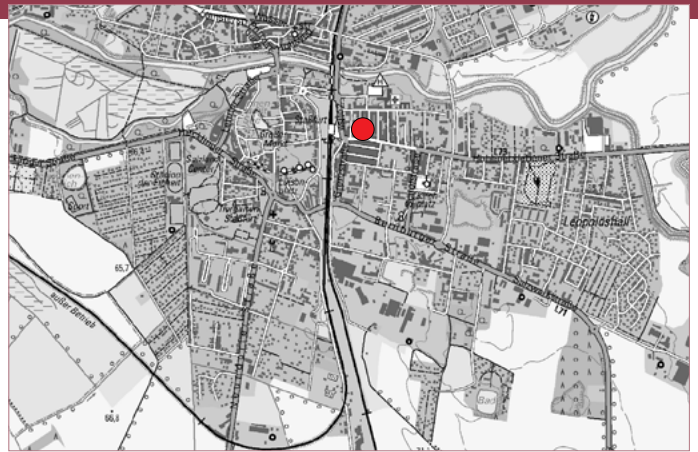
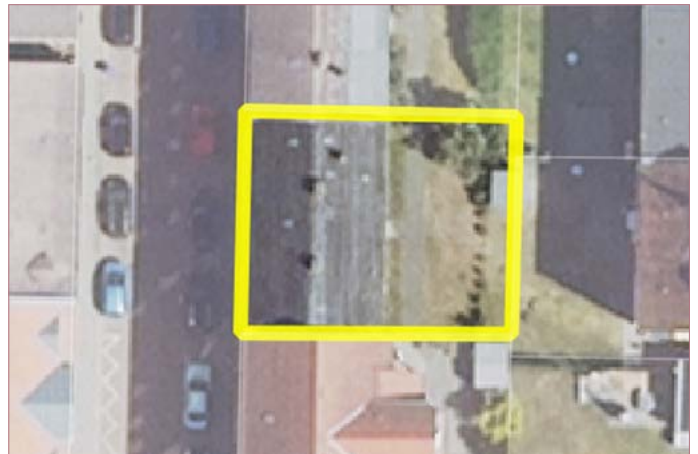
# Humboldtstraße 12

Mehrfamilienhaus in gründerzeitlicher Blockrandbebauung, Putzfassade gestrichen, aber allgemeiner Sanierungsbedarf. Gleicher Bautyp wie Nachbargebäude.

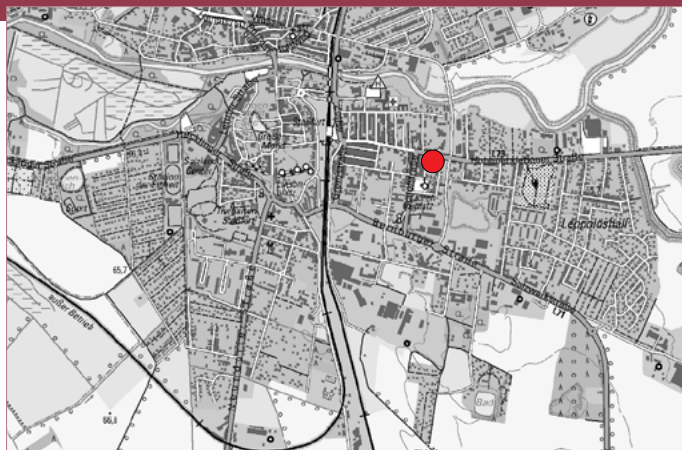
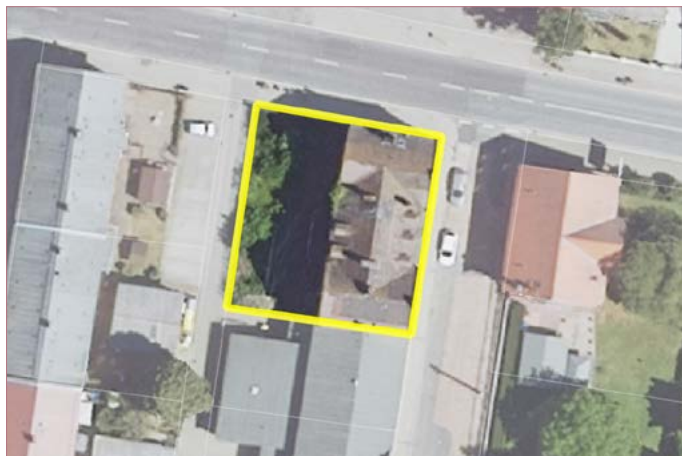
## Kirchstraße 2

Markantes gründerzeitliches Eckgebäude am Eingang zur Kirchstraße (ehemaliges Lutherhaus) mit großen baulichen Schäden (Setzungsrisse, Dachschäden). Zweigeschossig mit symmetrischer Klinkerfassade und zwei Eckkrisaliten mit hohen Giebeln (Querhäuser).

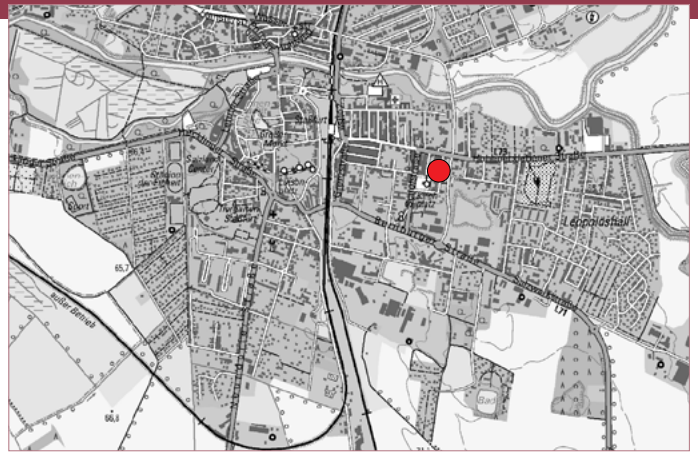
## Kirchstraße 6

Dreigeschossiges Mehrfamilienhaus mit gründerzeitlicher Klinkerfassade in offener Blockrandbebauung. Markantes Eckgebäude zum Kirchplatz mit Gartengrundstück und verfallenem Nebengebäude. Hoher Sanierungsbedarf an Dach, Fassade und Sockel.

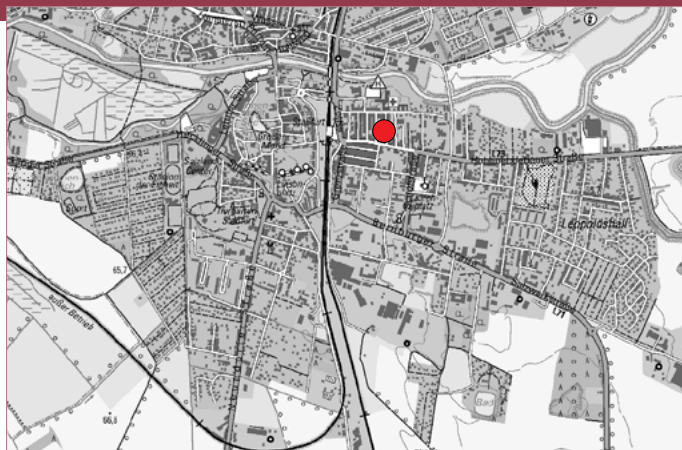
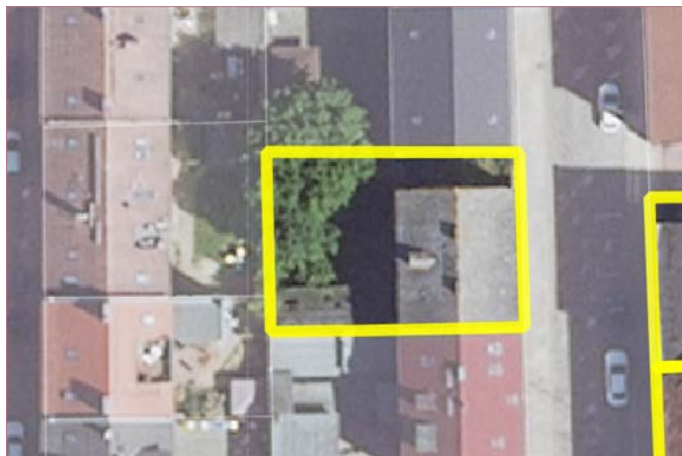
## Mittelstraße 2

Dreigeschossiges Mehrfamilienhaus mit Klinker-Putzfassade und Sanierungsbedarf als Teil einer gründerzeitlichen Blockrandbebauung. Gleicher Bautyp wie Nachbarhaus (Doppelhaus).

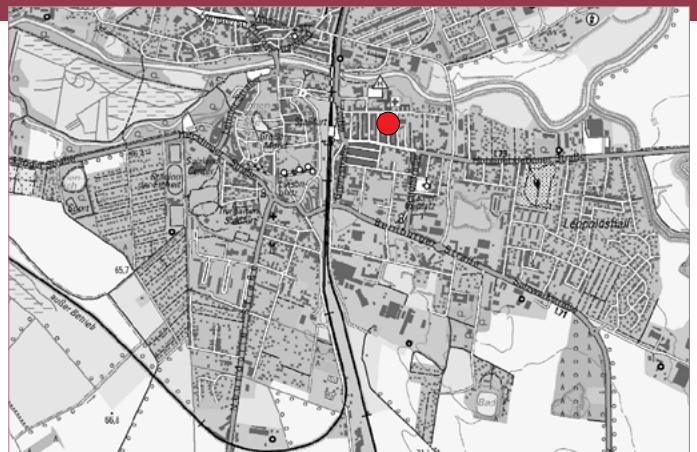
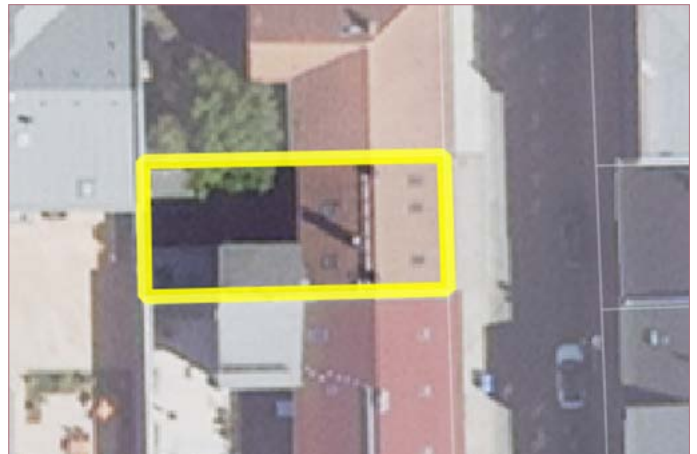
## Mittelstraße 7

Schmales Mehrfamilienhaus in gründerzeitlicher Blockrandbebauung mit markanter Klinkerfassade ohne offensichtliche Schäden.

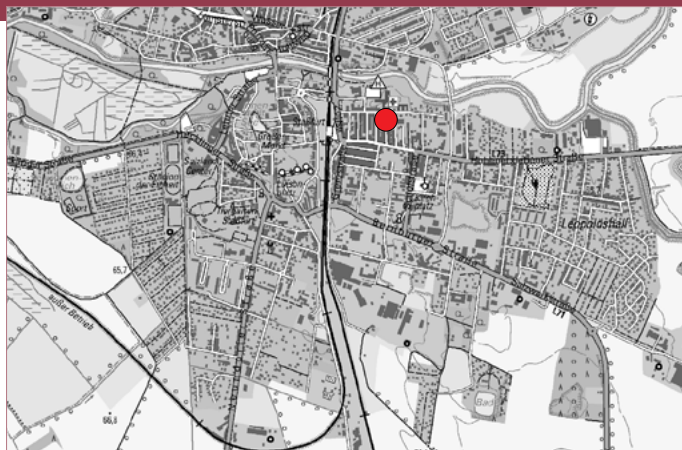
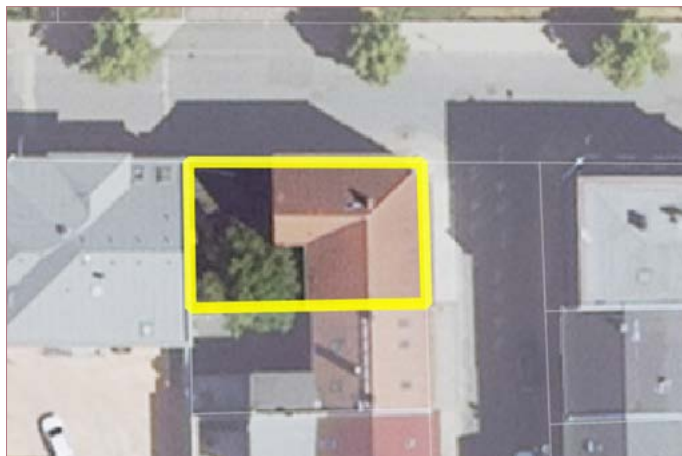
## Mittelstraße 8

Gründerzeitliches, denkmalgeschütztes Eckgebäude mit Fassadenschmuck, saniert. Nebengebäude zur Bodestraße unsaniert.

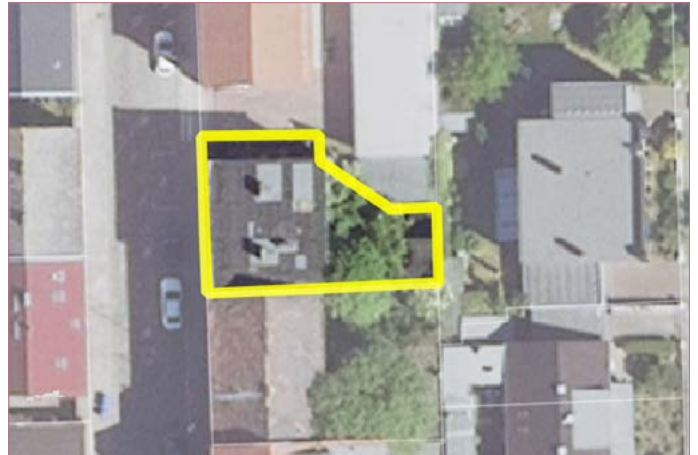
## Mittelstraße 14 A

Dreigeschossiges Mehrfamilienhaus mit Klinkerfassade in gründerzeitlicher Blockrandbebauung. Nördlich grenzt die Durchfahrt des Nachbargebäudes an, südlich geschlossene Bebauung. Eingang über Gebäuderückseite über Fußgängereingang. Stark verwilderter Innenhof mit verfallenem Schuppen. Bauliche Schäden an Dach und grundsätzlicher Sanierungsbedarf.

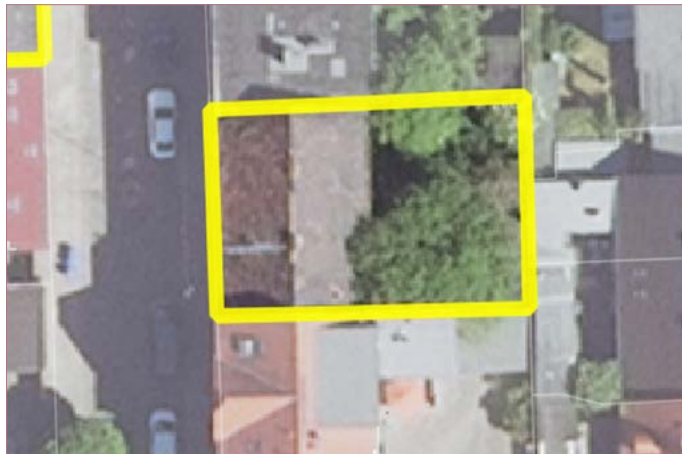
# Mittelstraße 15

Dreigeschossiges Mehrfamilienhaus mit Klinkerfassade und Tordurchfahrt in gründerzeitlicher Blockrandbebauung mit Sanierungsbedarf.

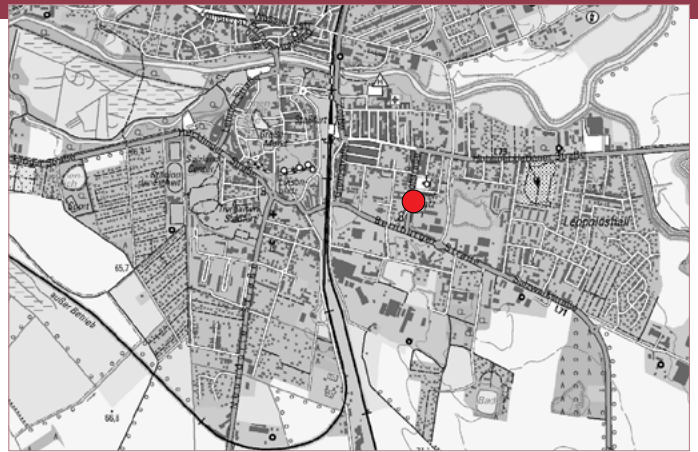
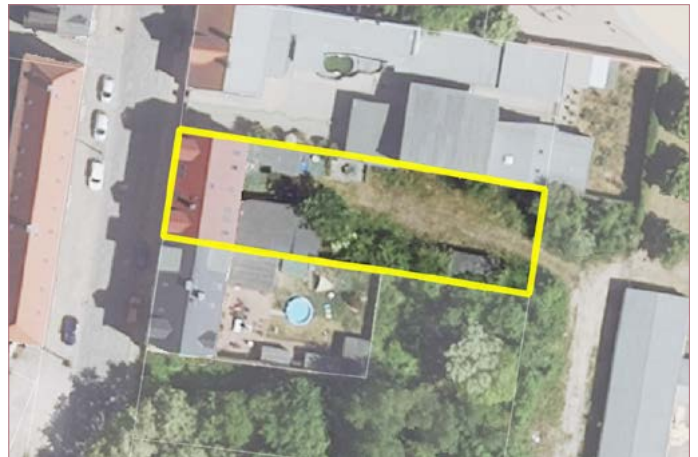
## Schulstraße 3

Nördlicher Teil eines zweigeschossigen Doppelhauses mit Tordurchfahrt und Gartengrundstück. Ladengeschäfte im Erdgeschoss. Sanierte Gebäudehülle, leichte Schäden im Sockelbereich.

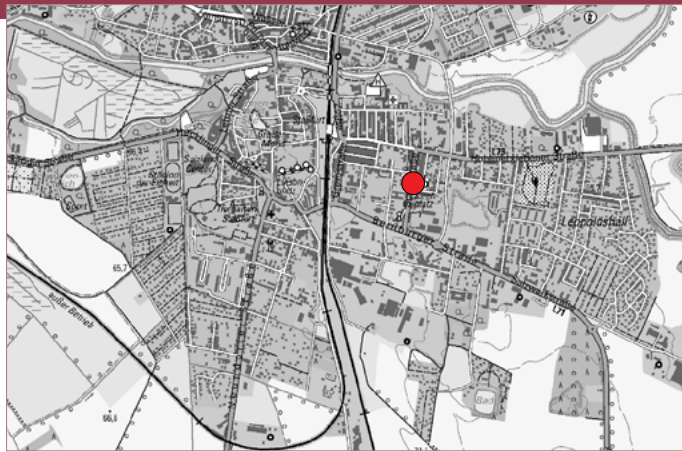
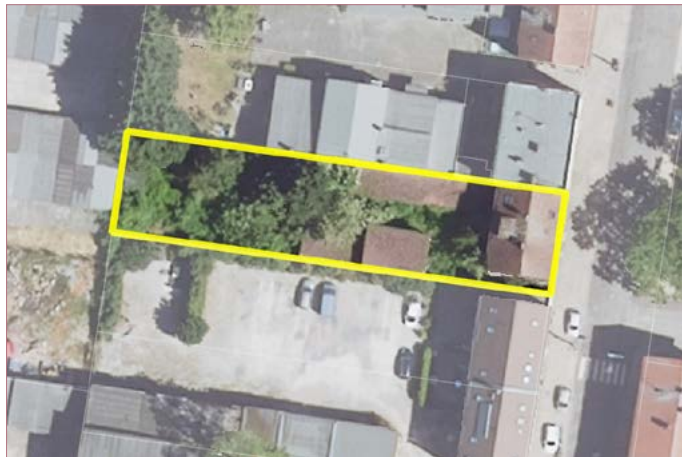
Dreigeschossiges gründerzeitliches Mehrfamilienhaus mit Klinkerfassade in Blockrandbebauung. Nachträglich eingebauter Laden im Erdgeschoss. Grundstück mit Nebengebäuden und Zugang von der Straße. Sanierungsbedürftig.

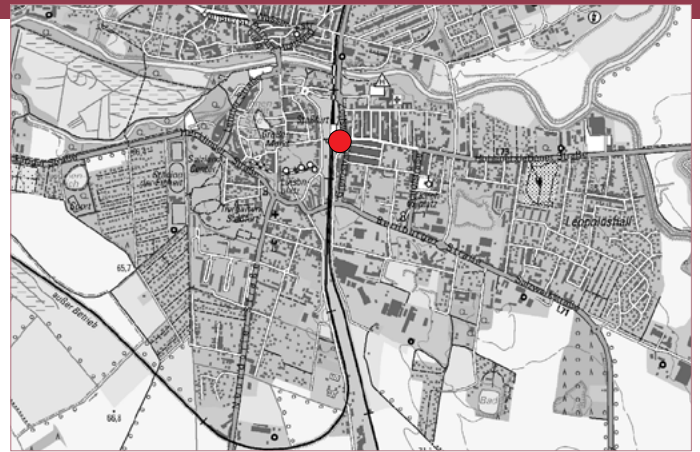
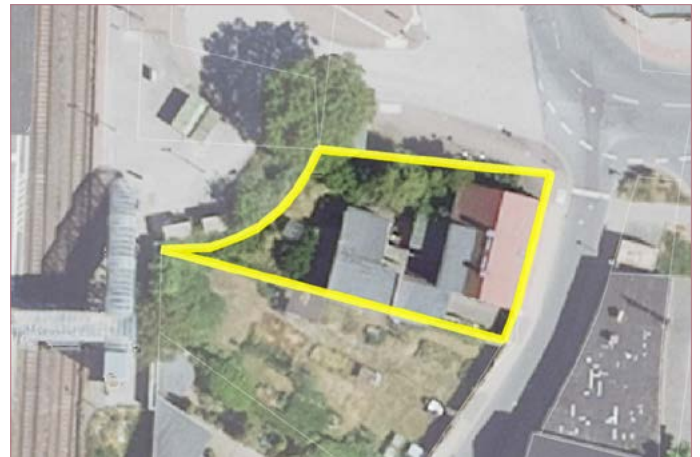
# Zollstraße 1

Freistehendes saniertes Einfamilienhaus mit Nebengebäuden und Grundstück an der Ecke zum Bahnhofsvorplatz.

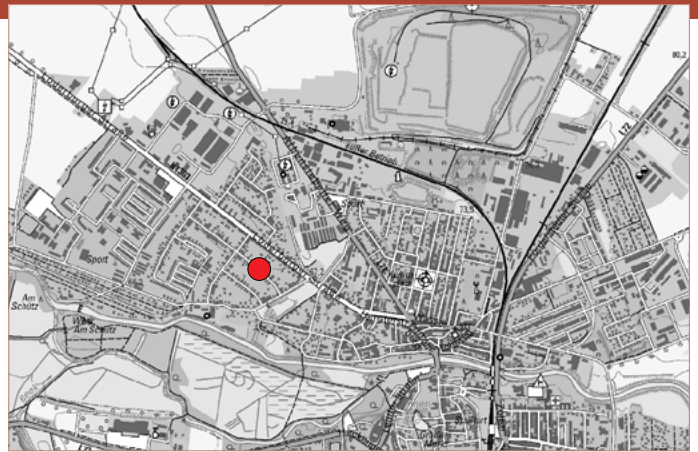
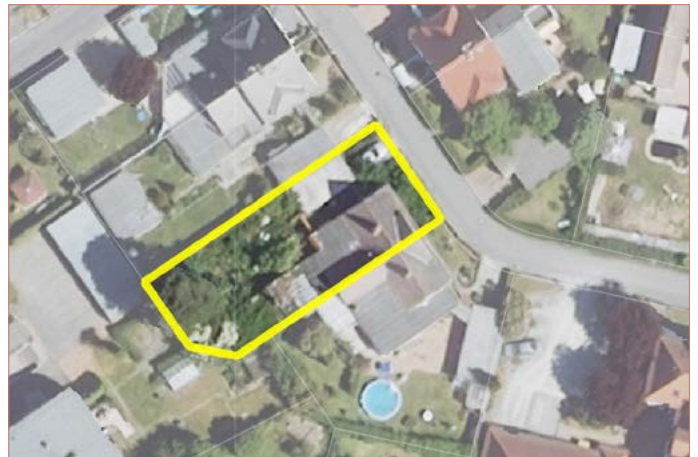
Unsanierte Doppelhaushälfte mit verwildertem Garten und Vorgarten.

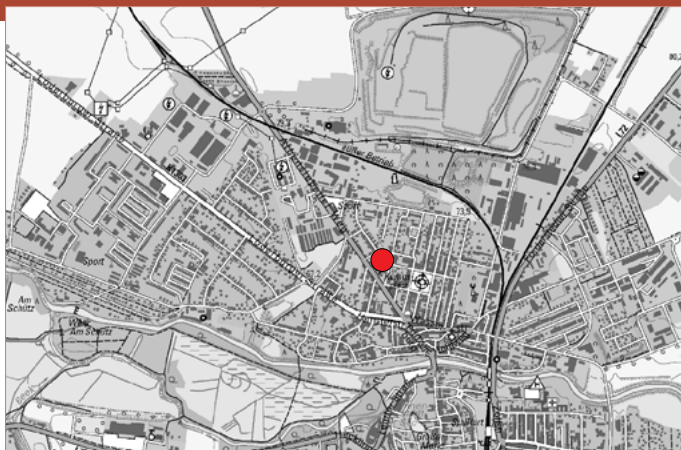
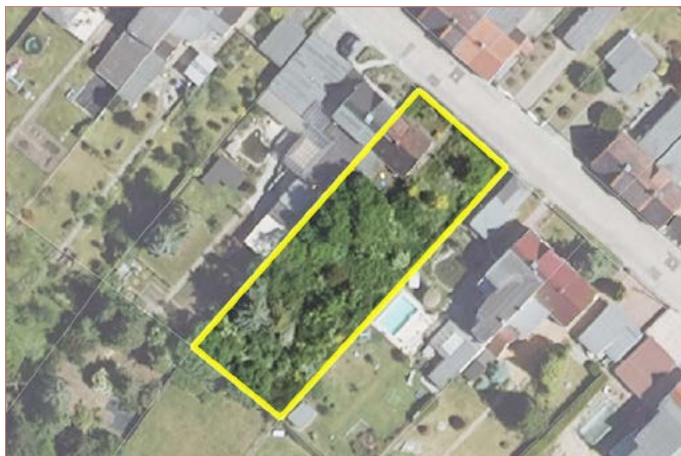
# Buchenweg 17

Doppelhaushälfte einer Werkssiedlung in gutem Zustand.

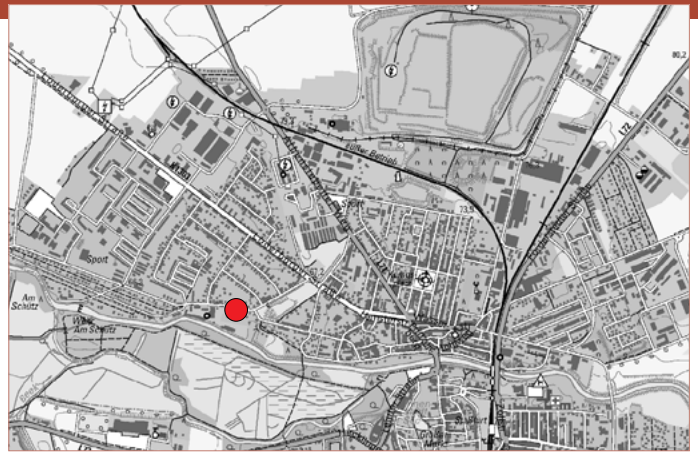
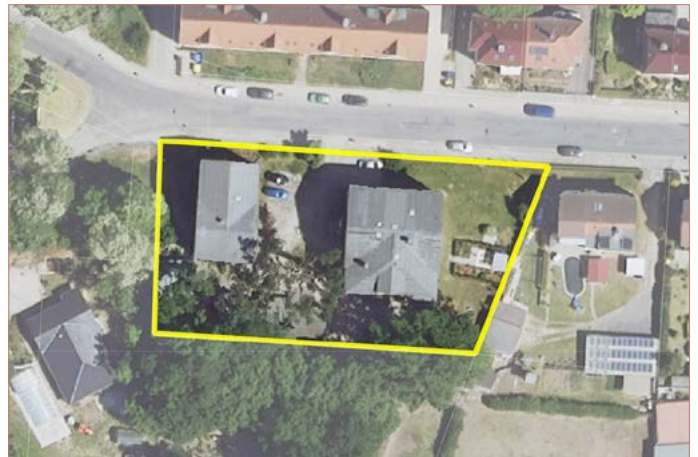
## Gänsefurther Str. 15

Freistehendes Klinkergebäude mit hohem Sockel-/Kellergeschoss, flachem Satteldach und Drempel. Zugänge zum Gebäude sind tlw. rückgebaut. Das Gebäude ist gesichert, teilweise wurden Fenster erneuert.

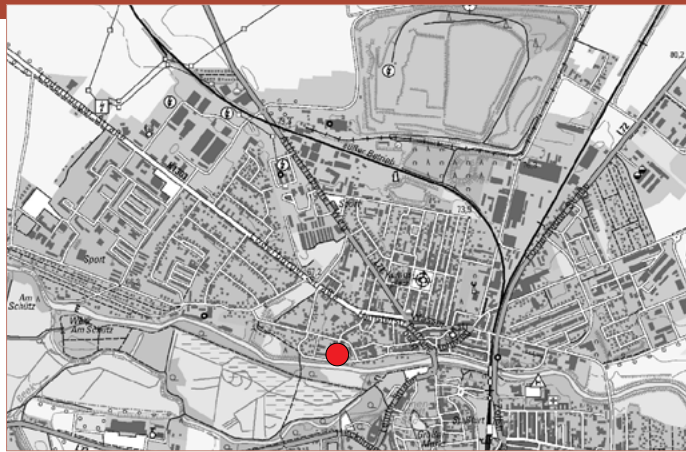
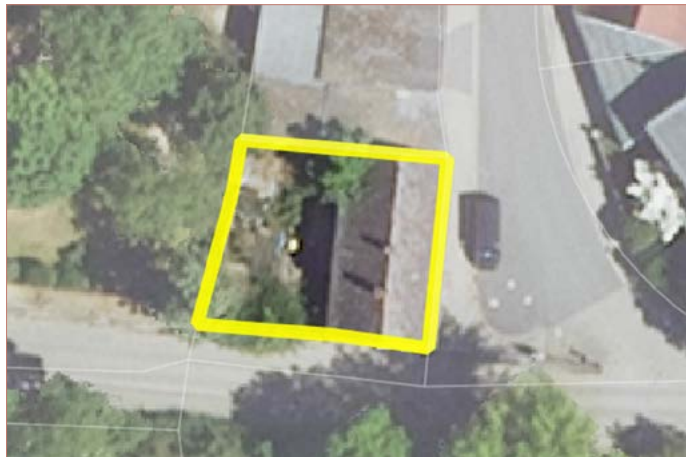
# Krumme Straße 34

Zweigeschossiges Wohnhaus mit Satteldach, traufständig mit angrenzendem Grundstück. Stark sanierungsbedürftig.

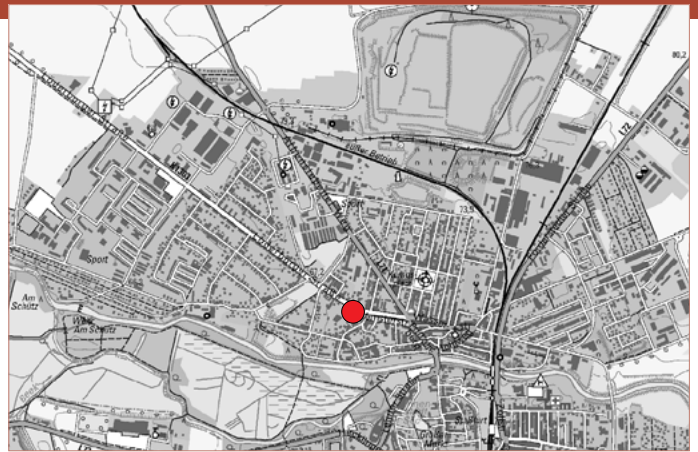
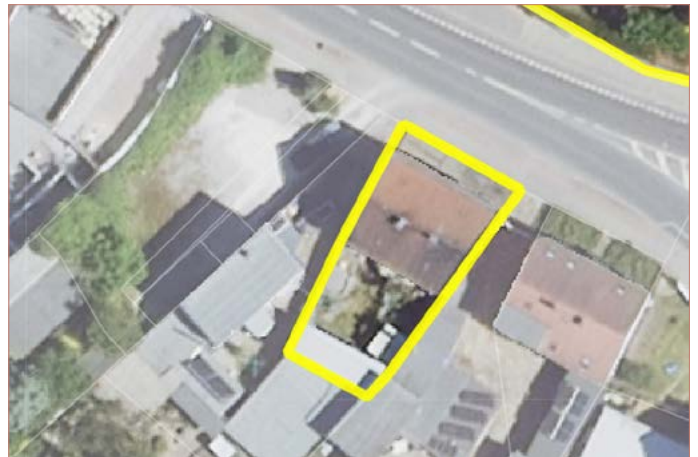
## Löderburger Str. 3

Freistehendes zweigeschossiges Wohnhaus, Putzfassade mit Gesimsen und Fenstergewänden sanierungsbedürftig. Grundstück mit Hof stark überbaut (evtl. geteilt?), dahinter großer Garten. Nebengebäude ist saniert.

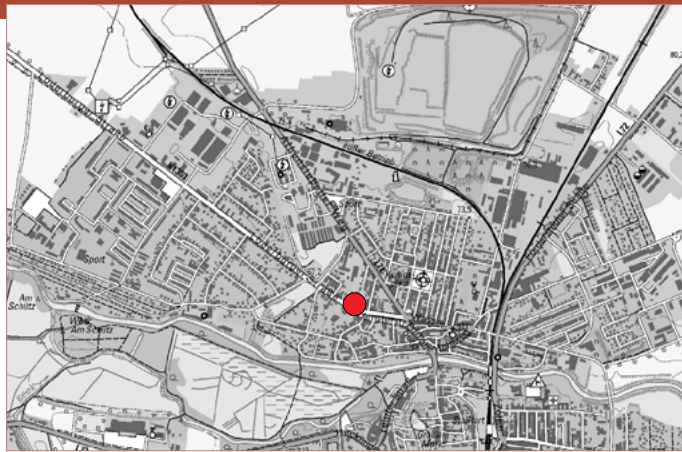
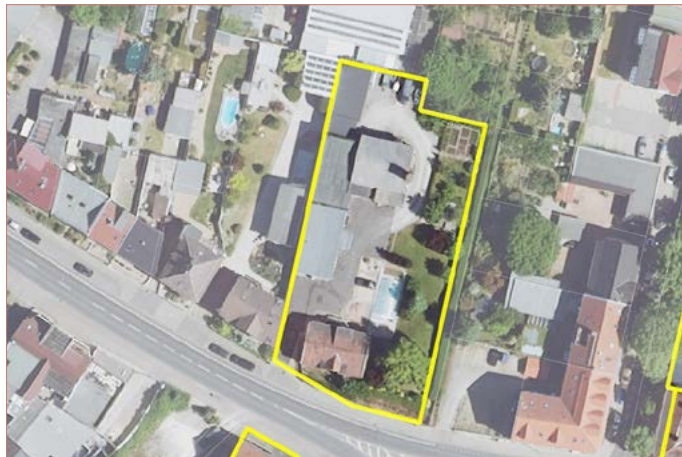
## Löderburger Str. 4

Freistehendes, sanierungsbedürftiges Gebäude mit markantem Zwerchhaus, zuletzt als Kindertagesstätte genutzt, mit großem Garten.

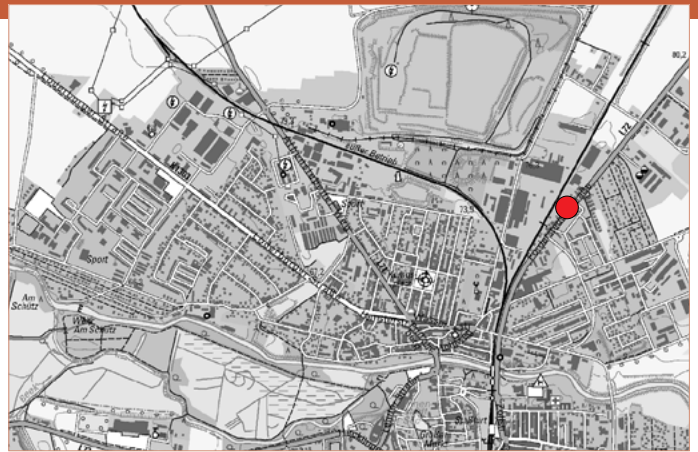
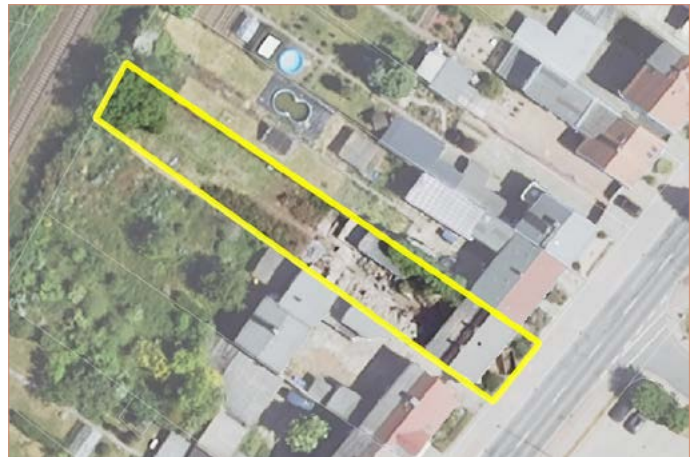
Doppelhaus befindet sich momentan in Sanierung.

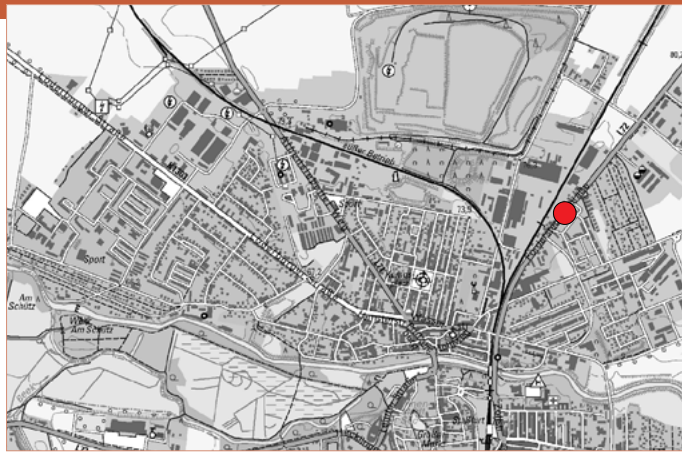
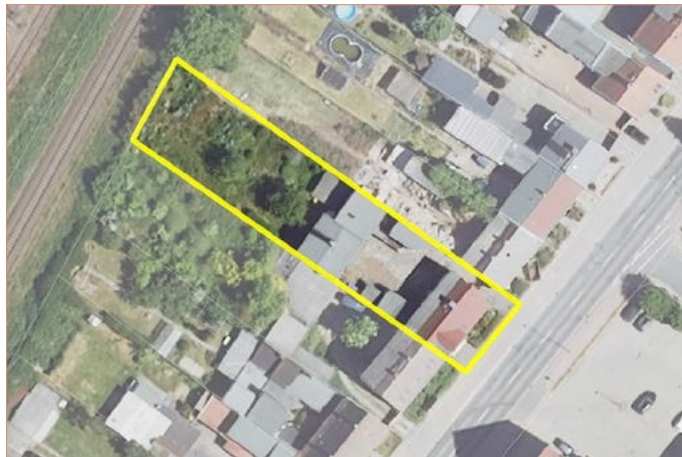
## Förderstedter Str. 19

Wohnhaus mit ehemaligem Bäckereiverkaufsraum im Erdgeschoss und Hofzufahrt. Dach saniert, aber vermutlich mit Problemen im Anschlussbereich zu Nr. 20.

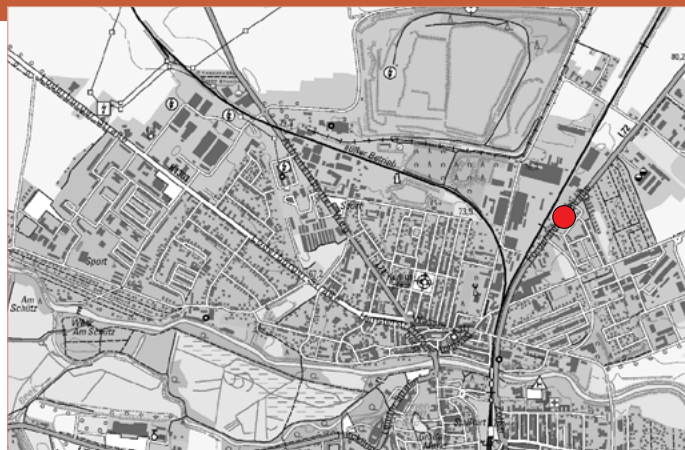
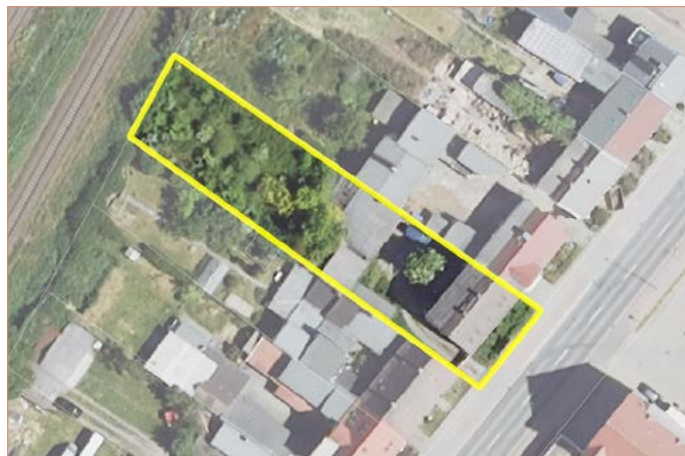
## Förderstedter Str. 20

Zweigeschossiges Wohnhaus, sanierungsbedürftig. Rückwärtiger Eingang. Zufahrt zum Hof mit Nebengebäuden, dahinter großer Garten. Schäden im Dach, vermutlich mit Feuchtigkeitsschäden im Gebäude.

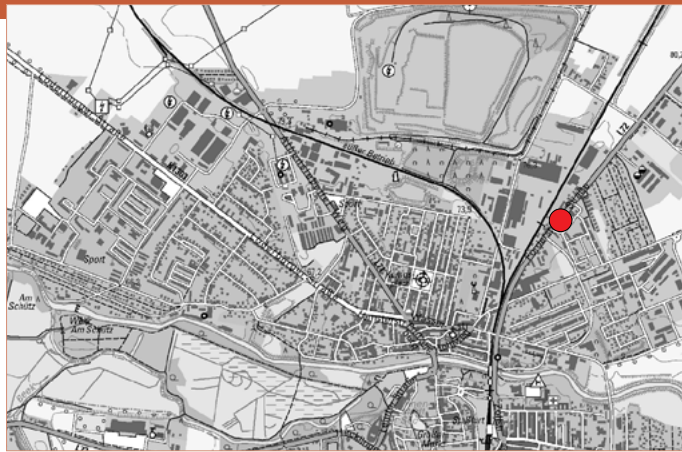
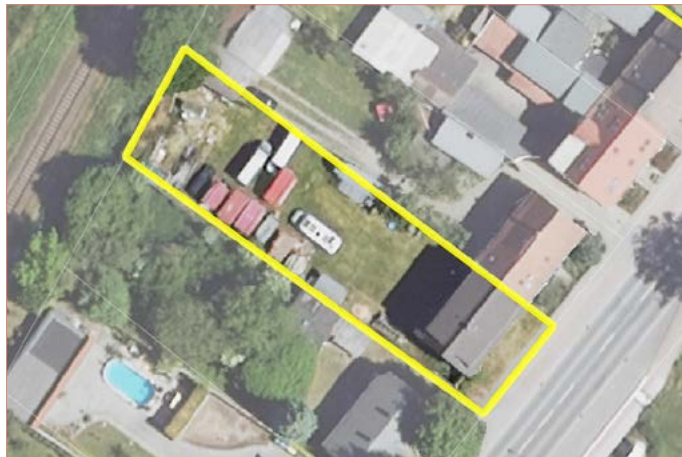
## Förderstedter Str. 24

Zweigeschossiges Wohnhaus mit ausgebautem Dachgeschoss im Rohbauzustand. Hofzufahrt zu großem Hof.

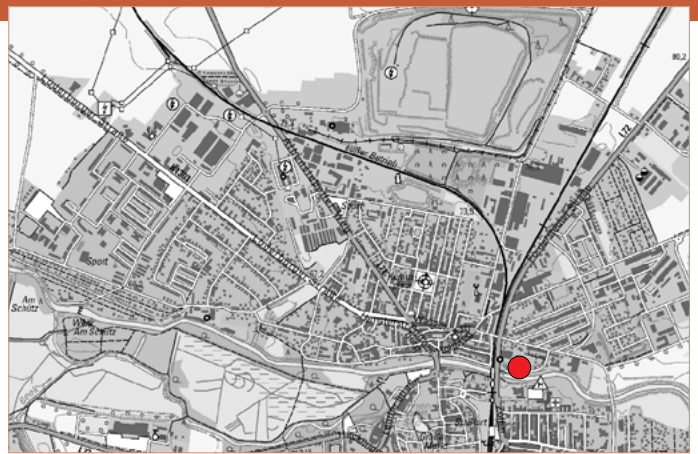
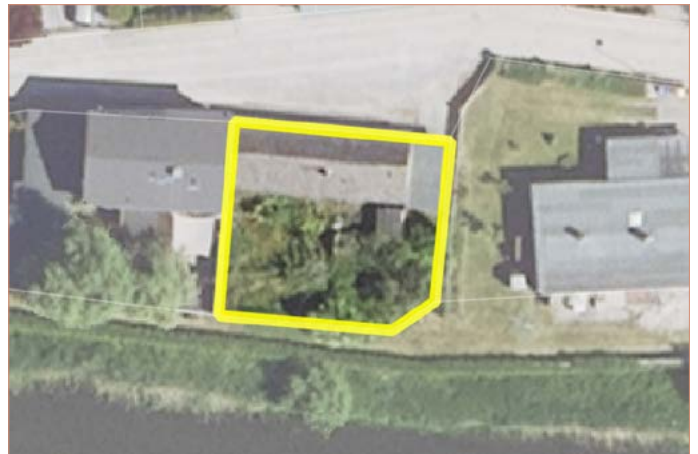
## Neue Welt 13

Taufständiges niedriges Wohnhaus mit Garage und Gartengrundstück zur Bode. Historische Gebäudestruktur und Fassade noch erhalten. Allgemein sanierungsbedürftig.

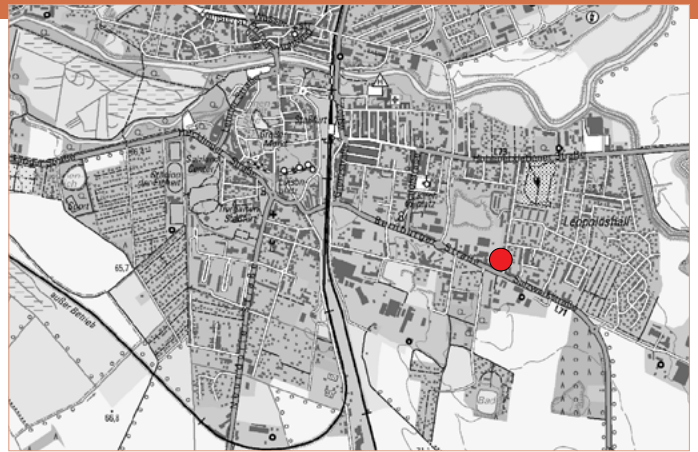
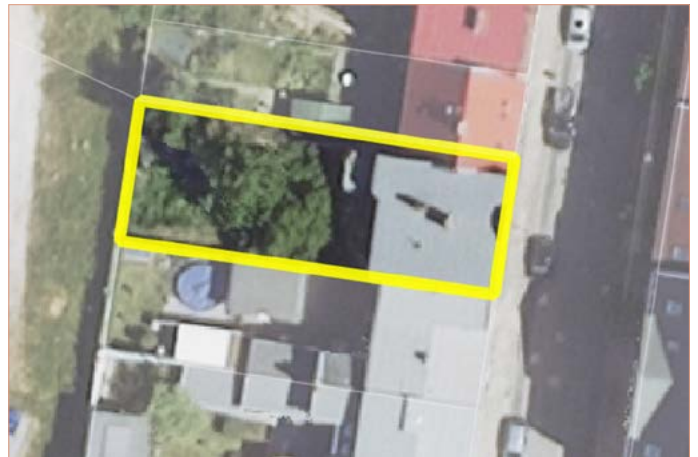
Gründerzeithaus in geschlossener Bebauung, mit großen baulichen Schäden. Putzfassade mit auffälligem Ziergiebel von 1912.

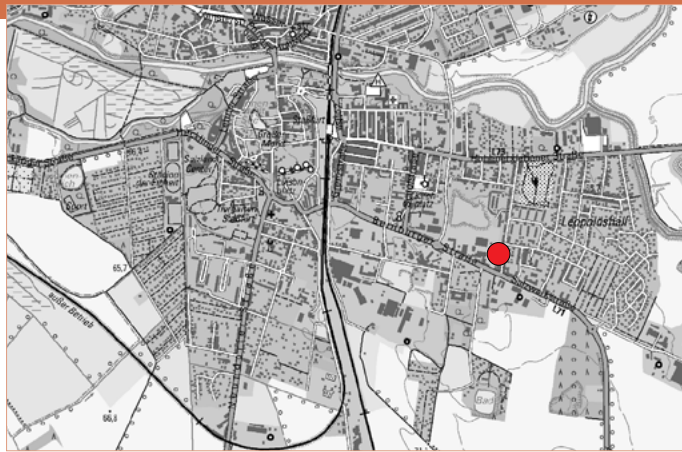
# Charlottenstraße 6

Zweigeschossiges Wohnhaus mit ausgebautem Mansarddach am Ende einer gründerzeitlichen Hauszeile. Grundstück mit Zufahrt. Putzfassade ausgebessert, allgemeiner Sanierungsbedarf.

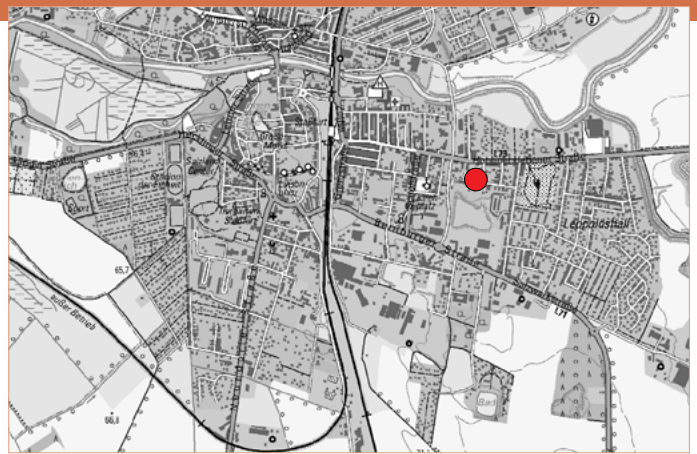
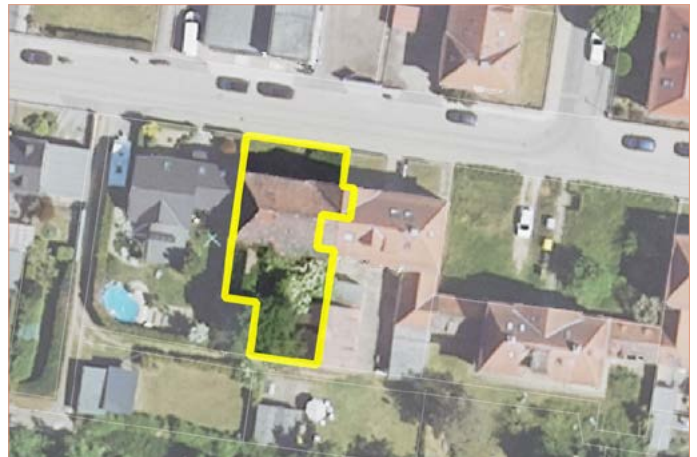
## Concordiastraße 8

Historisches Siedlungshaus mit repräsentativer Putzfassade und auffälliger Giebel- und Dachgestaltung. Doppelhaushälfte als Teil eines Gebäudeensembles mit Gartengrundstück. Massive Bauschäden am Dach.

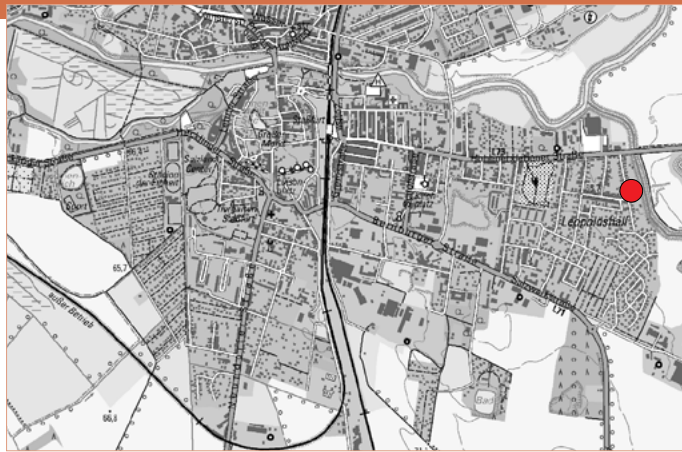
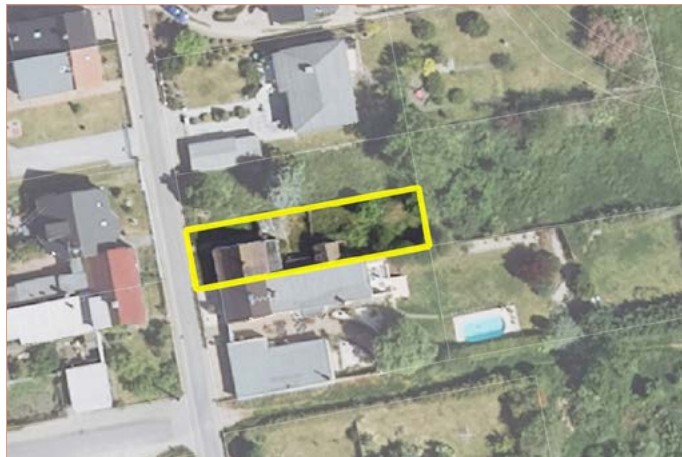
## Erich-Weinert-Str. 23

Kleines Einfamilienhaus als Doppelhaushälfte mit Garten und Grundstückszufahrt, allgemeiner Sanierungsbedarf. Ggfls. teilweise bewohnt.

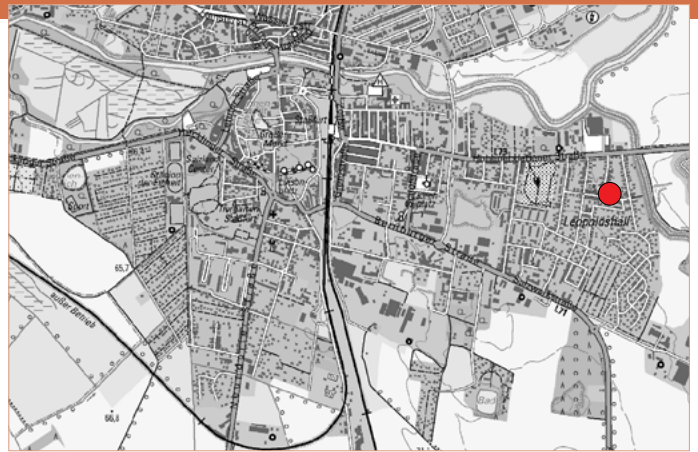
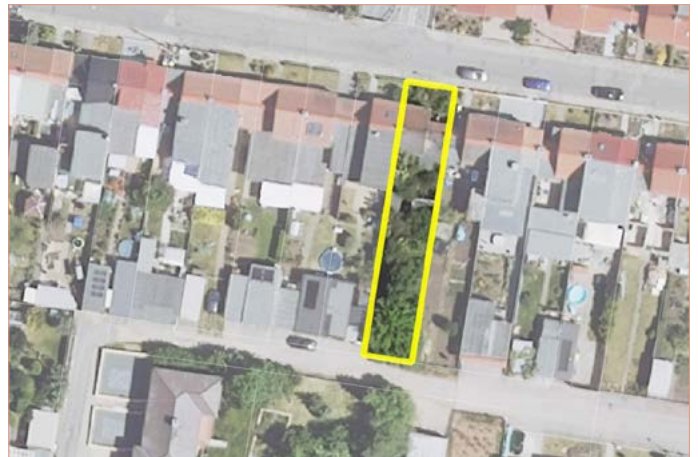
# Heinrich-Heine-Str. 18

Doppelhaushälfte in Kettenbebauung mit sehr kleiner Grundfläche, kleinem Gartengrundstück und baulichen Schäden an Dach und Fassade, insbesondere an der Giebelseite.

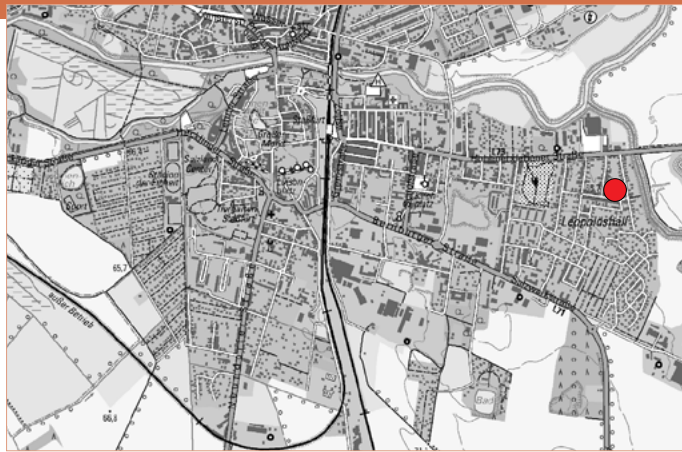
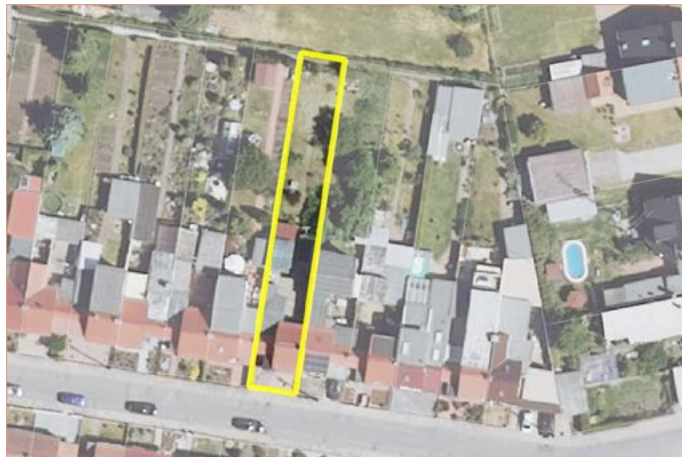
## Heinrich-Heine-Str. 36

Doppelhaushälfte in Kettenbebauung mit sehr kleinem Grundriss ohne sichtbare bauliche Schäden.

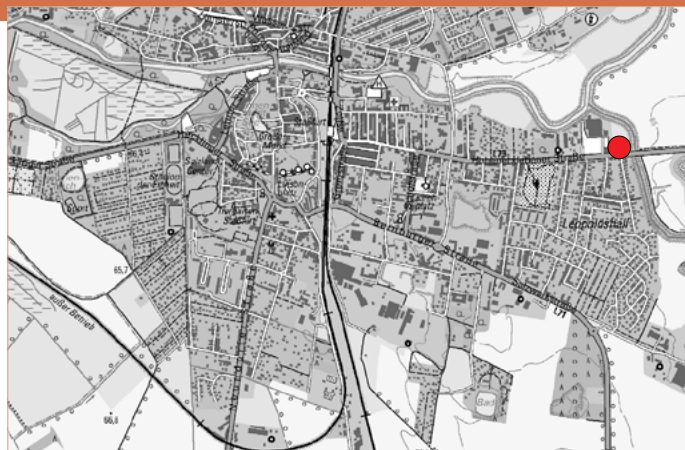
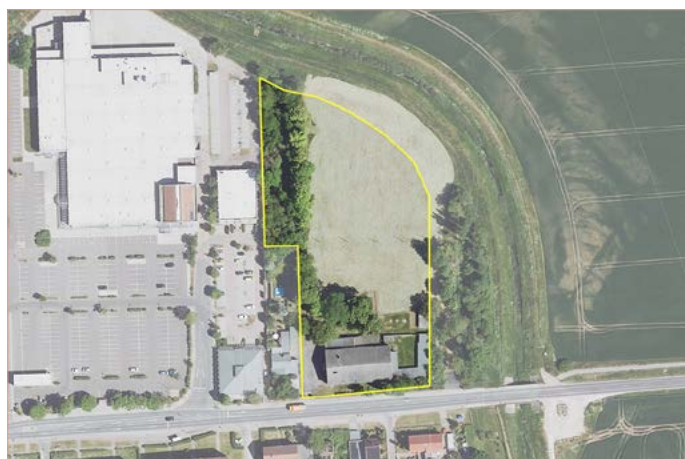
## Hohenerxlebener Str. ohne Nr.

Freistehender großer ehemaliger Gasthof, traufständig mit reicher Fassadengestaltung (Gesimse, Fenstergewände) und großem Grundstück. Allgemeiner Renovierungsbedarf.
