## Problemimmobilienkataster (PIKS) der Altbaumobilisierungsstrategie Staßfurt

Büro für Siedlungserneuerung / WohnBund-Beratung Dessau

November 2025

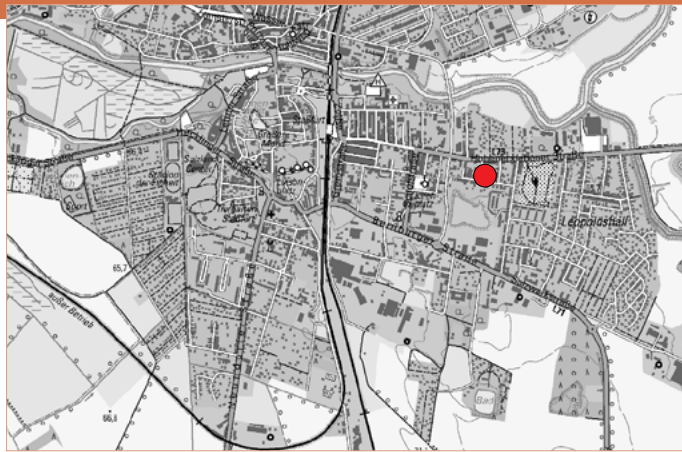
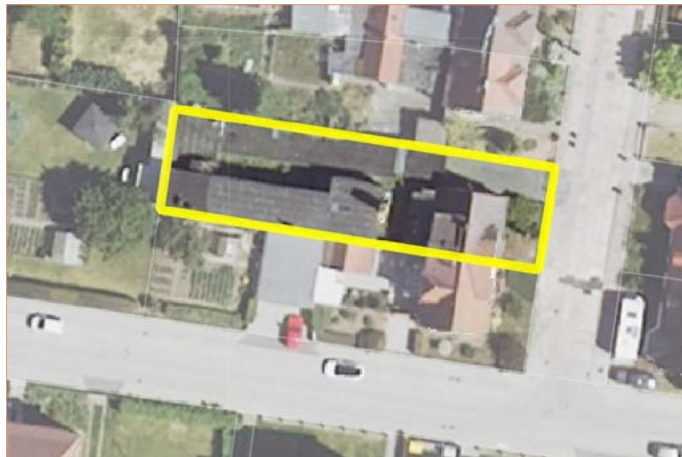
# Langbeinstraße 10

Doppelhaushälfte mit großem Zwerchhaus als Teil einer historischen Siedlung der 20er Jahre mit allgemeinem Sanierungsbedarf.

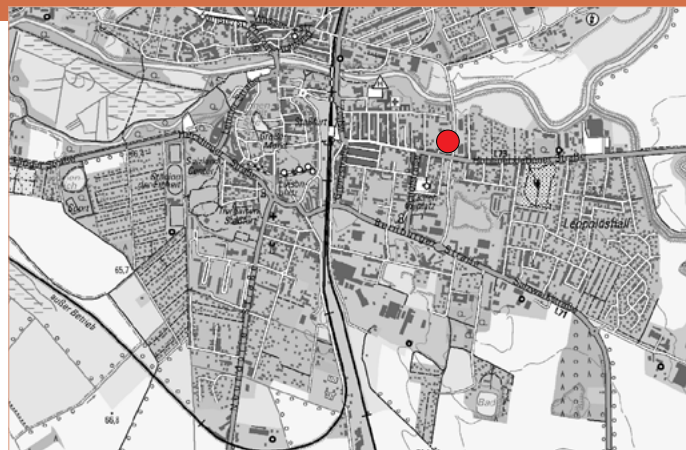
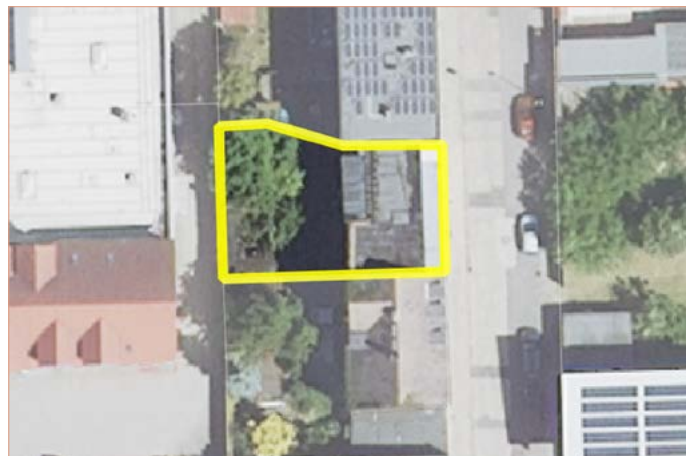
## Neue Straße 2

Zweigeschossiges Wohnhaus in geschlossener Bebauung mit großem Sanierungsbedarf und tlw. realisierten Sicherungsmaßnahmen (Dach und Fenster).

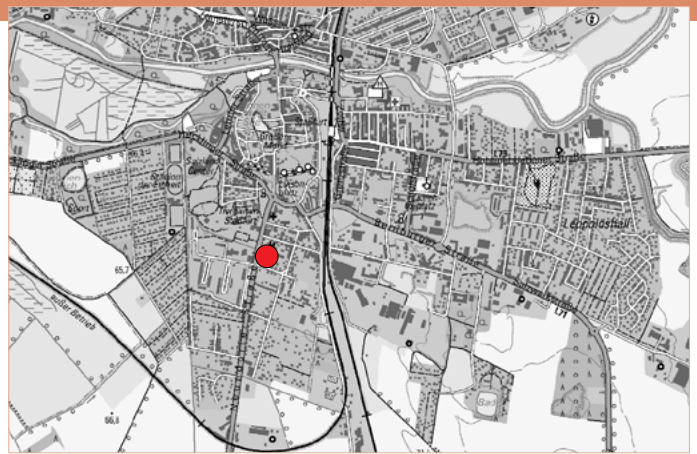
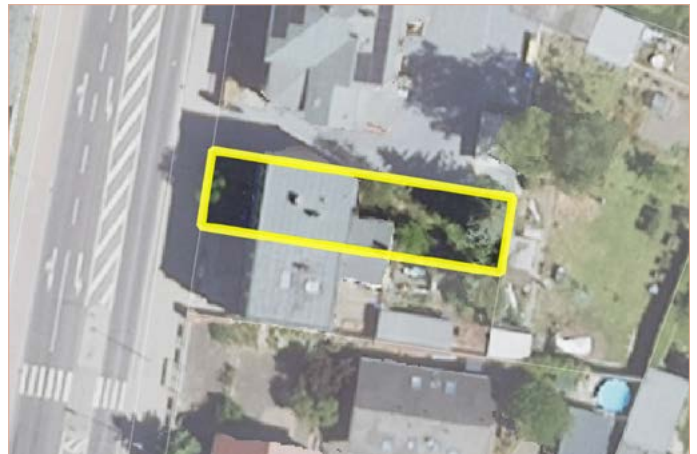
## Neundorfer Straße 4

Gründerzeitliche Doppelhaushälfte mit Mansarddach, verwildertem Vorgarten und Hof. Ohne sichtbare bauliche Schäden und in saniertem Zustand.

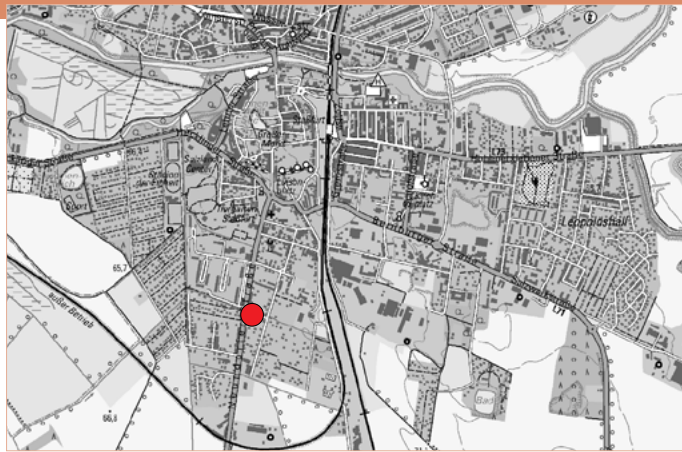
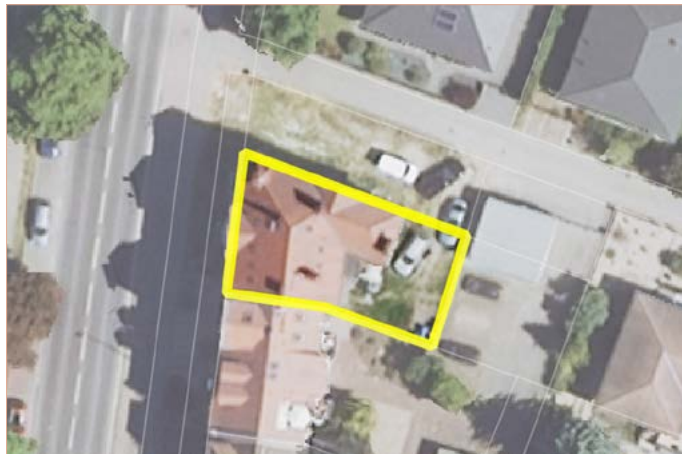
Gründerzeitliches, repräsentatives Eckgebäude mit aufwändiger Fassaden- und Dachgestaltung, mutmaßlich in Sanierung.
